## 1. Introducción

El presente documento corresponde a la Auditoría Ambiental del mantenimiento denominado “Mantenimiento por niveles de servicio y obras de rehabilitación en Ruta 1 tramo: Anillo Colector de los accesos a Montevideo - By Pass Libertad (Ruta 45)”, (M/24).

## ANEXO I RELEVAMIENTO FOTOGRÁFICO

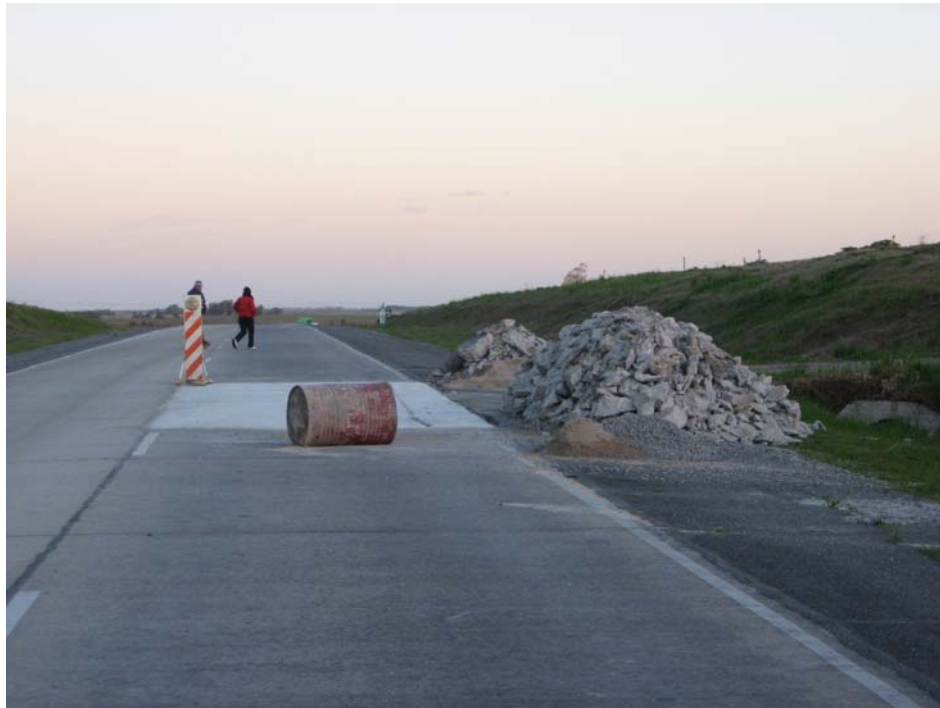
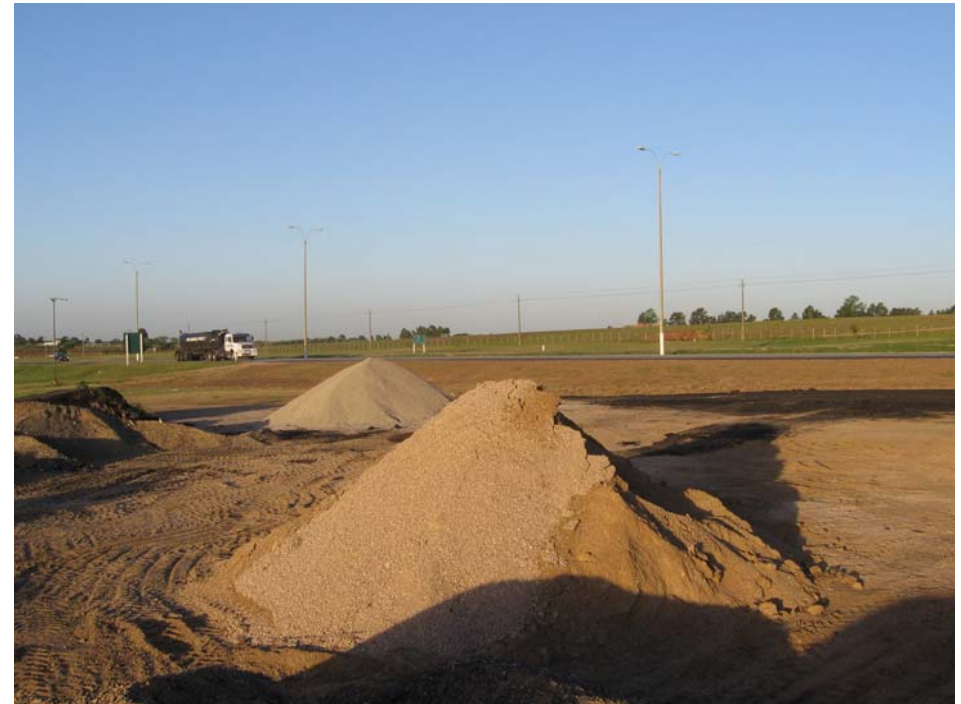
- Frentes activos. Durante la auditoría se encontraban un frente de obra activo, en el que se desarrollaban tareas de reconstrucción de pavimento de hormigón. La señalización del sitio, tanto diurna como nocturna, no resultó correcta.
- Depósitos de materiales. Se encontraron varios depósitos de materiales en el departamento de San José y Montevideo (ver registro fotográfico).

Tareas de reconstrucción de pavimento de hormigón

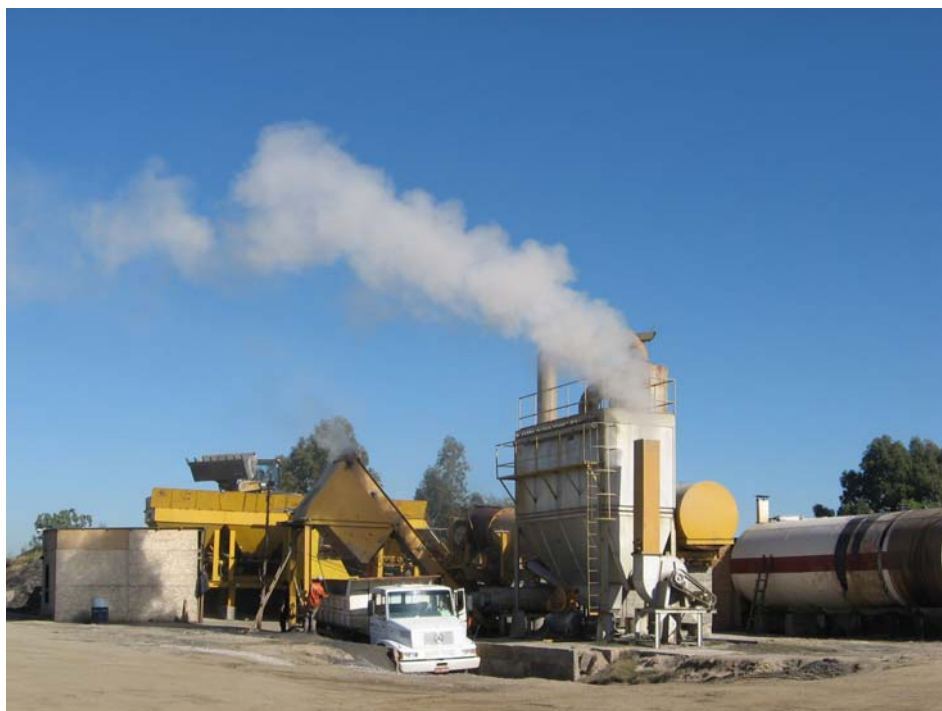
Vista de la planta de mezcla asfáltica de la firma Molinsur

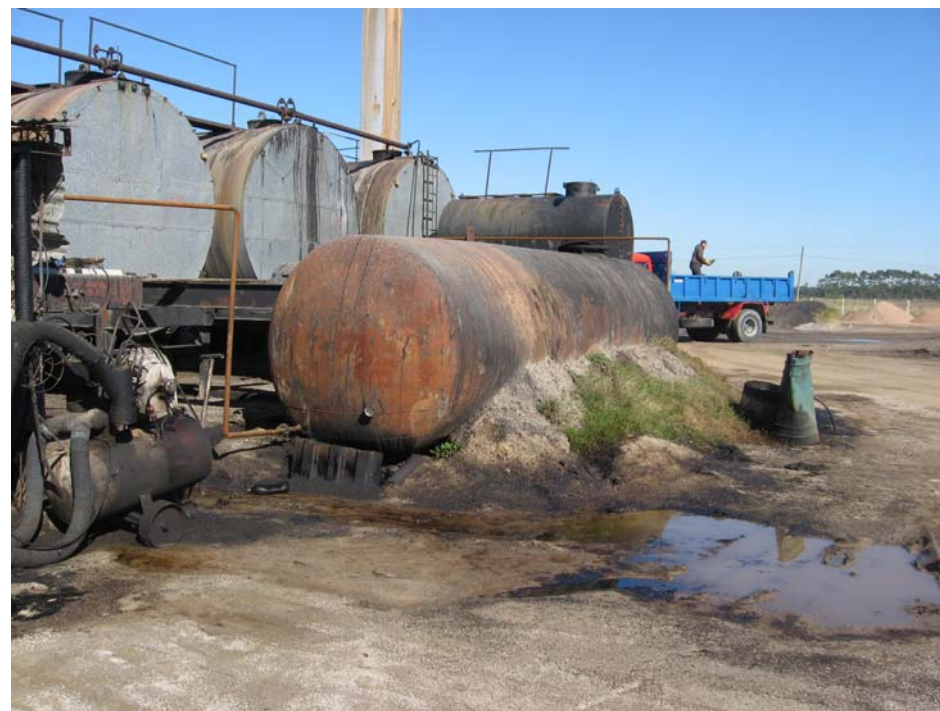
Las no conformidades se centran en la dispersión de acopios de materiales, y en la implantación de tanques de hidrocarburos.

Vista de tanques de abastecimiento a la planta asfáltica

- ▶ Presentar el procedimiento de mantenimiento de maquinaria en frentes de obra.
- ▶ Presentar el procedimiento de carga de combustible a maquinarias en frente de obra.
- ▶ Establecer cuál es el sitio de lavado de maquinaria y la gestión de efluentes generados.
- ▶ Reimplantar los tanques de hidrocarburos localizados en sentido a (+) al Oeste del ingreso al penal de Comcar, de acuerdo a las estipulaciones del Manual Ambiental del sector Vial.
- ▶ Sustituir suelos contaminados e indicar la gestión de los mismos.
- ▶ Estipular balizamiento diurno y nocturno de frentes e obra.
- Obrador
  - ▶ Presentar el Plan de Gestión Ambiental del obrador.
  - ▶ Presentar documentación del año 2009, que respalde la gestión de efluentes (barométricas) y residuos sólidos (neumáticos, lubricantes usados, baterías, etc.).
