<p>CORPORACION VIAL DEL URUGUAY S.A.</p>	<p>INFORME DE AUDITORÍA AMBIENTAL</p>	<p>RE-GA-802-M36-20101119</p> <p>Página 1 de 8</p> <p>Ver: 01</p>
---	--	--

Informe de Auditoría Ambiental

Ruta N° 5 – Durazno/Tacuarembó/Rivera

Fecha Informe: 24/11/2010

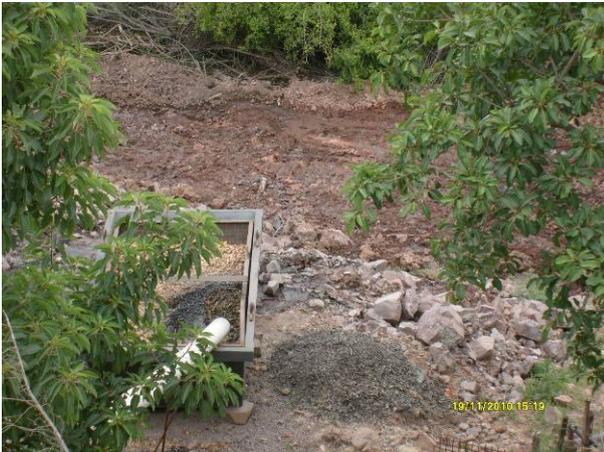
ID	Coordenadas UTM (X,Y)		Tipo de No conformidad	Descripción	Evidencia (Foto, documento, comunicación personal)	Aspecto Ambiental relacionado (código)
1	591903	6472706	2	En el obrador se detectan tanques de combustible de la planta asfáltica (gasoil y fueloil) sin contención de derrames en contra de lo establecido en el punto 10.2 del Manual de DNV.	Foto – Ilustración 10	63 y 64
2	591903	6472706	2	Área de limpieza de camiones en el obrador sin medidas para evitar la contaminación del suelo o los cursos de agua en contra de lo establecido en el punto 10.3 del Manual de DNV.	Foto - Ilustración 14	63 y 64
3	591903	6472706	2	Se verifica que no se realiza la disposición selectiva de residuos establecida en la cartelería correspondiente	Foto - Ilustración 12	65
4	591903	6472706	2	Se verifica que no se realiza una adecuada disposición final de los efluentes de los sistemas de abatimiento de polvo de la planta asfáltica, en contra de lo establecido en el punto 15.7 y 11.2 del Manual de DNV.	Foto - Ilustración 11 Foto - Ilustración 13	45 y 46

Ilustración 11 – Sedimentador asociado a planta asfáltica

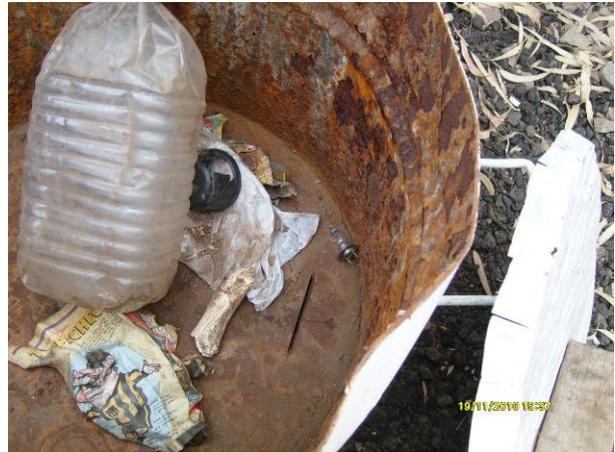
Mejorar la gestión de los residuos de laboratorio en especial su segregación y destino final.

Ilustración 12 – Residuos mal clasificados

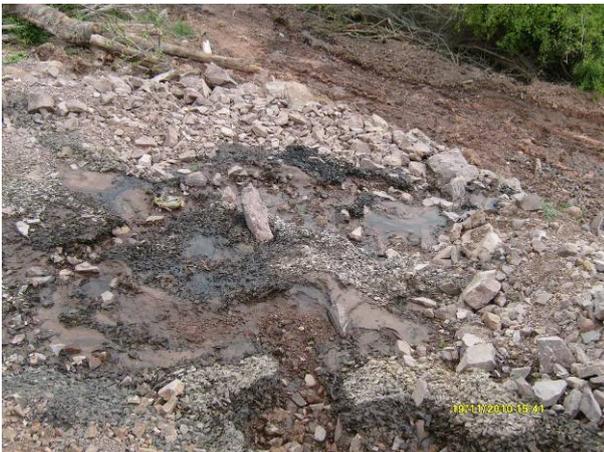
Ilustración 13 – Infiltración y escurrimiento superficial de efluentes del sedimentador de planta asfáltica

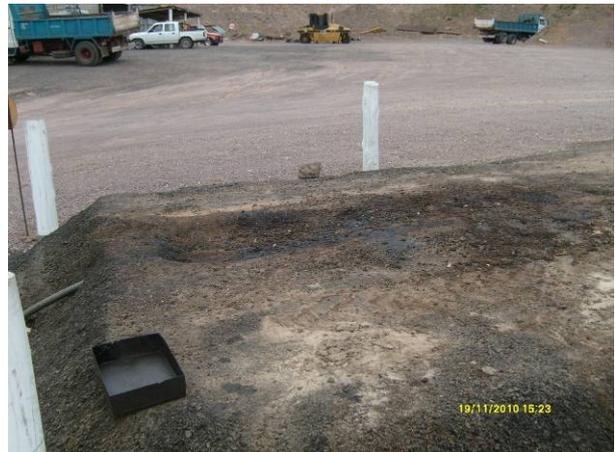
Ilustración 14 – Lugar de lavado de camiones y cambio de lubricantes
