Informe de Auditoría Ambiental

M/24: Mantenimiento por niveles de servicio y obras de rehabilitación de la Ruta N° 1 – Tramo entre Anillo Colector de los accesos a Montevideo y el By Pass Libertad (Ruta 45)

Fecha visita frente obra/actividades: 25/01/2011
 Fecha visita al obrador, depósitos y oficinas: 25/01/2011

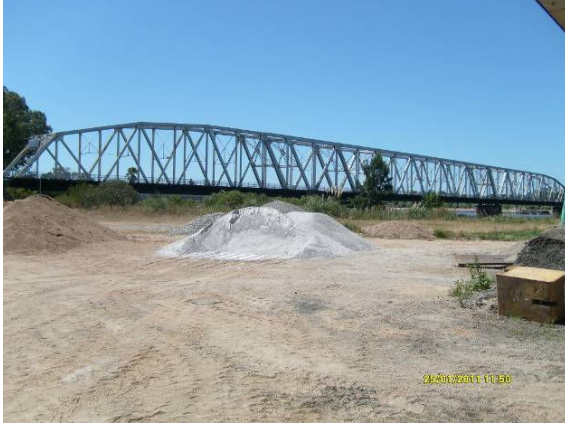
4	558847	558847	N° 2	El emplazamiento del depósito, obrador y acopios, dentro de zonas ambientalmente sensibles, con el cauce del río Santa Lucía a pocos metros contraviene lo dispuesto en el punto 10.1 y 9.8 del Manual de DNV.	Ilustración 3	56 57 58 59 60 65 66

Ilustración 3 – Obrador, acopios, planicie aluvial y río Santa Lucía

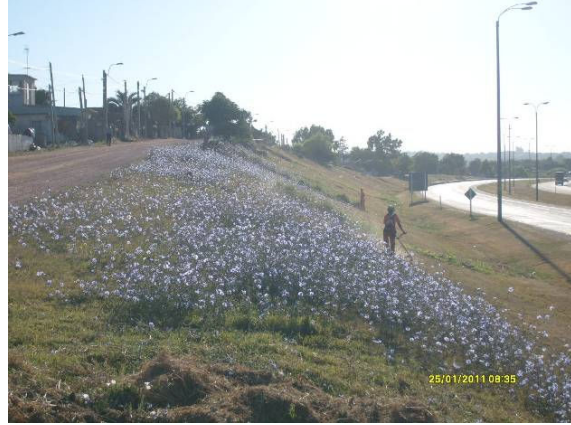
Ilustración 4 – Tareas de desmalezado en terraplenes, próximo a la intersección de Cno. Cibils

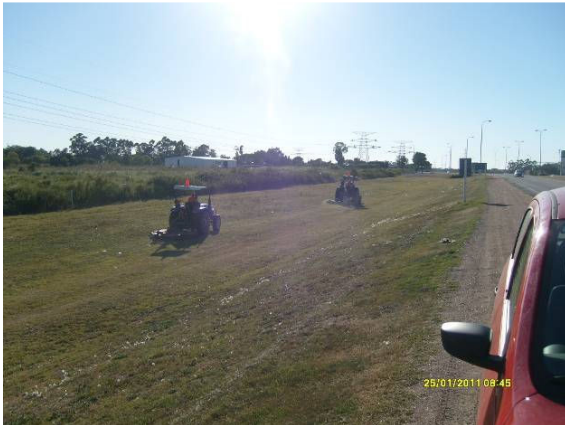
Ilustración 5 – Tareas de corte de pasto en faja pública con pastera rotativa y tractor, próximo a Cno. Tomkinson

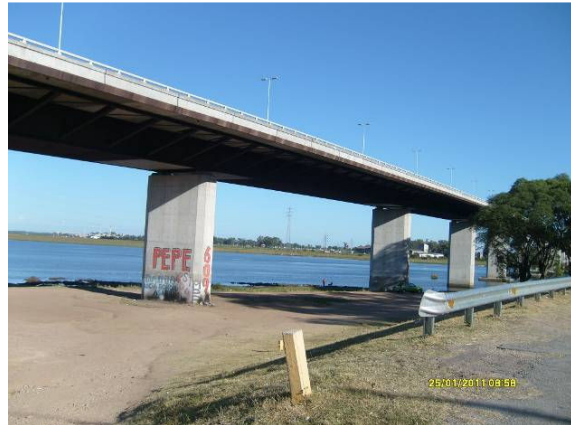
Ilustración 6 – Puente nuevo sobre el río Santa Lucía sin signos de erosión en cabeceras ni pilares

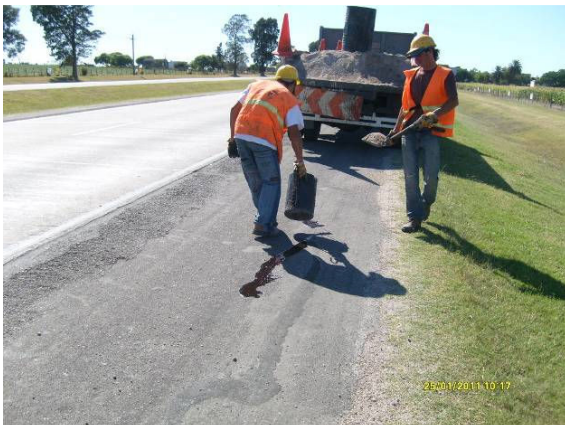
Ilustración 7 – Sellado de fisuras en banquetas

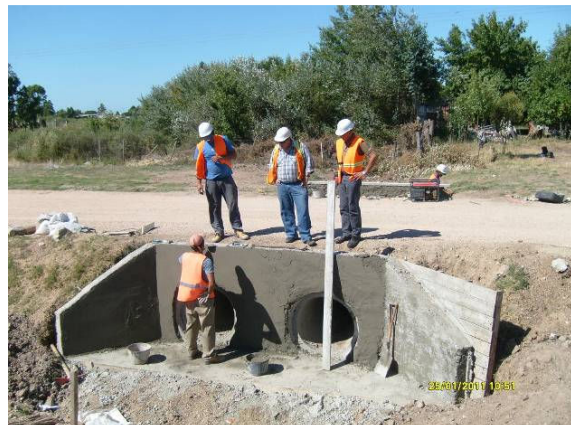
Ilustración 8 – Construcción de alcantarilla

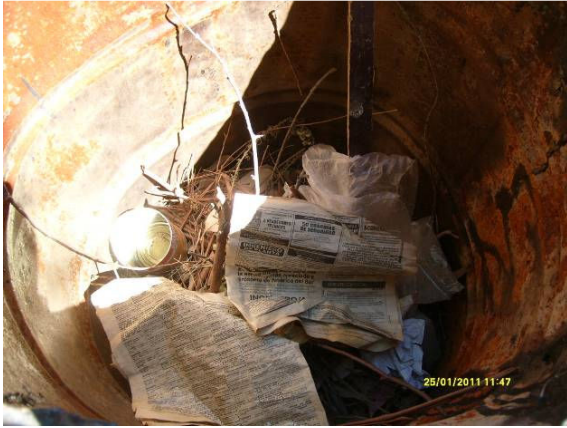
ID	Coordenadas UTM (X,Y)		Tipo de No conformidad	Descripción	Evidencia (Foto, documento, comunicación personal)	Aspecto Ambiental Relacionado (Código)
1	567644	6142722	N° 2	Desechos en faja pública en progresiva 8K800 (+) contraviniendo lo establecido en el punto 12.1 del Manual de DNV y en los puntos E.a.1 y E.a.2 del PGA	Ilustración 10	87 88
2	558847	558847	N° 2	Se verifica que no se realiza la disposición selectiva de residuos establecida en la identificación correspondiente. En la foto en lugar destinado a "Metales" se observan papeles, bolsas plásticas y restos de follaje. Incumple el punto A.2.1 del PGA.	Ilustración 9	59 60

Ilustración 9 – Residuos mal segregados en recipiente para “Metales”

Mejorar la gestión de los residuos.

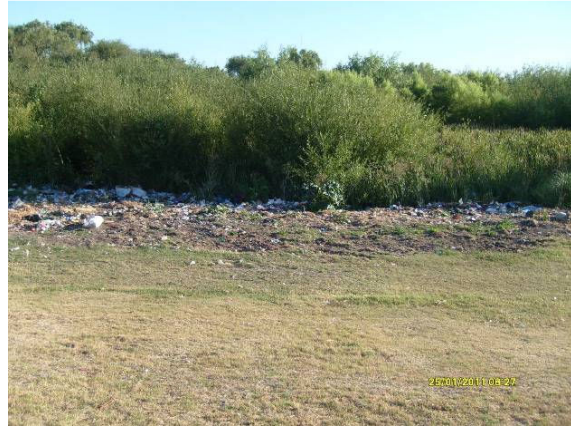
Ilustración 10 – Residuos sin recolectar de la faja dentro del contrato de mantenimiento
