CORPORACION VIAL DEL URUGUAY S.A.

INFORME DE AUDITORÍA AMBIENTAL

Informe de Auditoría Ambiental

M/37: Mantenimiento por Niveles de Servicio y Obras de Rehabilitación en Ruta 3. Tramo: Ruta 1 (67K300) – Arroyo Grande (243K000)

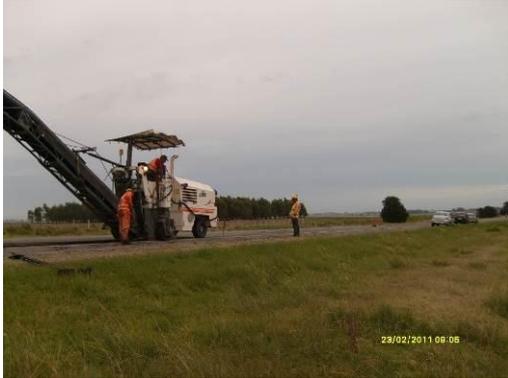
Ilustración 4 – Fresado

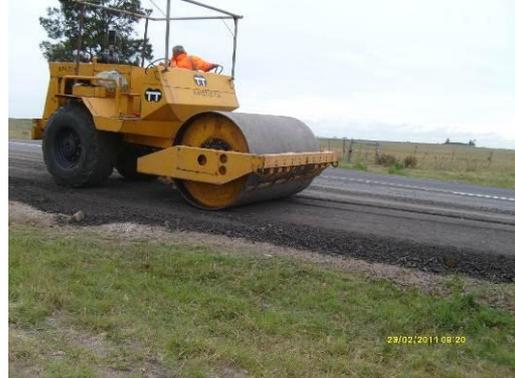
Ilustración 5 – Compactación de RAP en banquetas

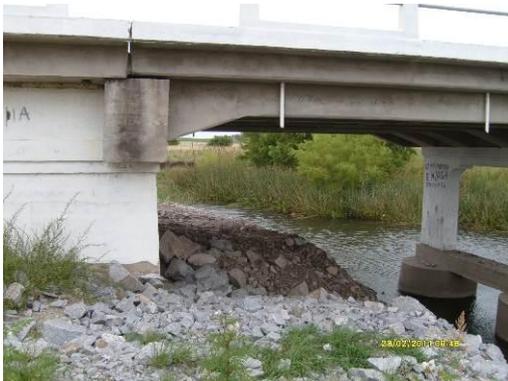
Se inspeccionó la obra ya concluida en el puente del A^o Pintos en progresiva 157K100, que consistió en un empedrado de protección contra la erosión.

Ilustración 6: Protección del puente con enrocado

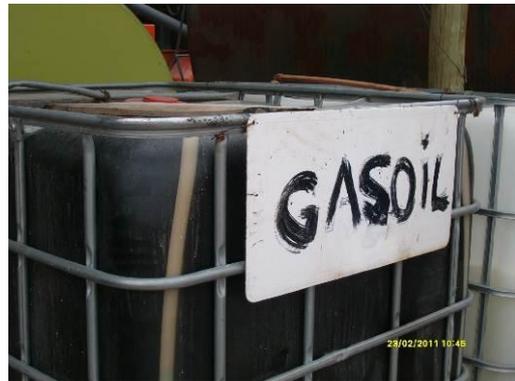
ID	Coordenadas UTM (X,Y)		Tipo de No conformidad	Descripción	Evidencia (Foto, documento, comunicación personal)	Aspecto Ambiental Relacionado (Código)
1	508576	6289466	Nº 2	No se presentó evidencia de la autorización por escrito de la Inspección para la ubicación del depósito de materiales del obrador y de la planta asfáltica en las cercanías de la planta urbana de Trinidad y con viviendas en su entorno, contraviniendo los puntos 9.5, 9.8, 10.1, 10.2, 14.1, 11.1 y 11.2 del Manual de DNV.	Ilustración 2 Ilustración 14	40 41 42 47 59 60 61 62 63 64 65 66
2	508576	6289466	Nº 2	Se verificó la inexistencia de contenciones para derrames de combustible tal cual lo establece el punto 11.2 del Manual de DNV, como por ejemplo en el depósito de gasoil de la caldera y el depósito de fueloil de la planta asfáltica, y a su vez en este último caso la pared exterior metálica del mismo está oxidada y perforada lo que aumenta la probabilidad de un derrame.	Ilustración 7 Ilustración 8 Ilustración 9	43 44

Ilustración 7: Tanque de gasoil sin diques de protección

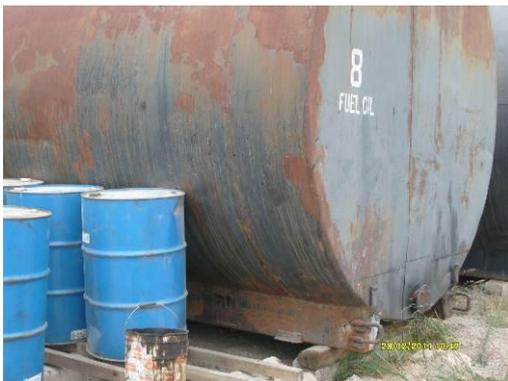
Ilustración 8: Depósito de fueloil y tambores de gasoil sin contención de derrames

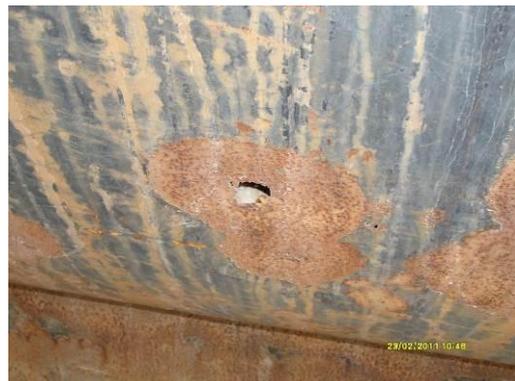
Ilustración 9: Depósito de fueloil con capa exterior oxidada y perforada

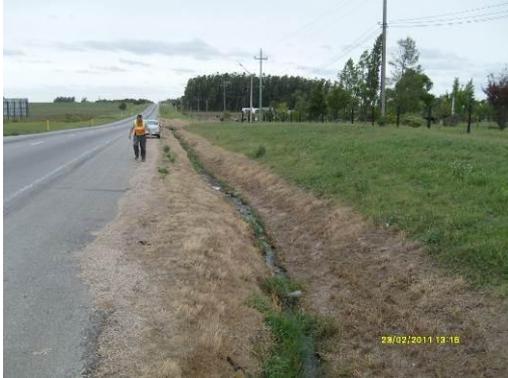
3	523053 523069	6187337 6187474	Nº 2	Aplicación de herbicida en la faja de dominio público y en las cunetas, lo que puede generar afectación del suelo, la cobertura vegetal, erosión y contaminación de los cursos de agua contraviniendo los puntos 4.0, 5.1, 5.2, 9.4 y 15.3 del Manual DNV y el punto I, Faja pública, Medidas de gestión del PGRA	Ilustración 10 Ilustración 11 Ilustración 12 Ilustración 13	68 69 70

Ilustración 10 – Herbicida en cunetas

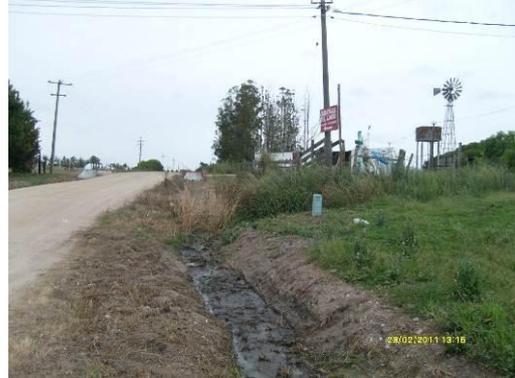
Ilustración 11 –Herbicida en cunetas

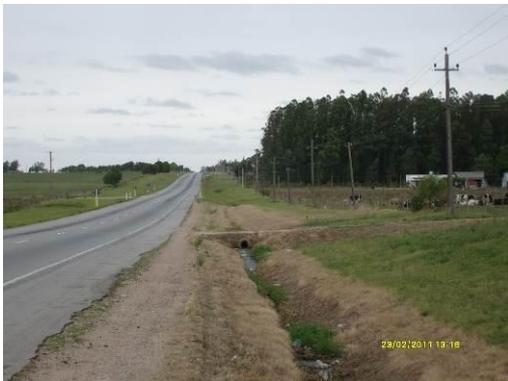
Ilustración 12: Herbicida en cunetas

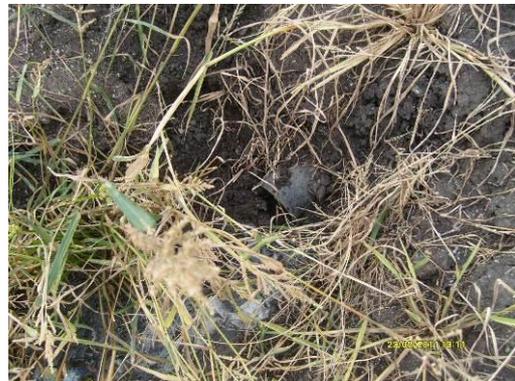
Ilustración 13: Descarga de efluentes en faja con herbicida

Poner en conocimiento o denunciar ante los organismos competentes las descargas de efluentes supuestamente cloacales realizadas en la faja de dominio público, provenientes de predios vecinos.

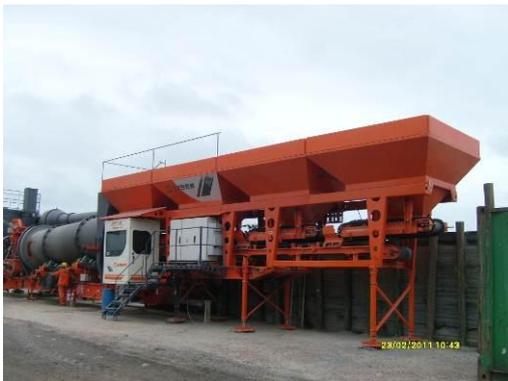
Ilustración 14: Planta asfáltica con filtro de mangas

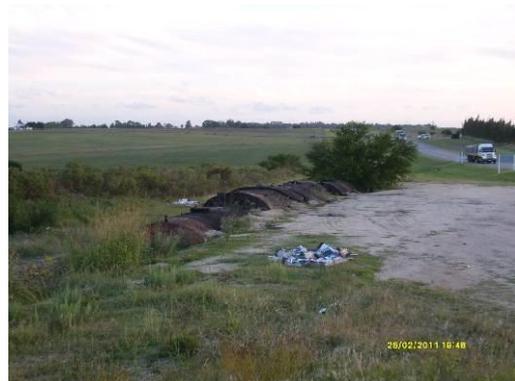
Ilustración 15: Residuos en faja próximos a depósitos de emulsión asfáltica de la DNV
