CORPORACION VIAL DEL URUGUAY S.A.

INFORME DE AUDITORÍA AMBIENTAL

RE-GA-802-M36-
20110722

M/36: Mantenimiento por niveles de servicio y obras de rehabilitación en Ruta 5 tramo: Centenario (245K000) – Rivera (495K500)

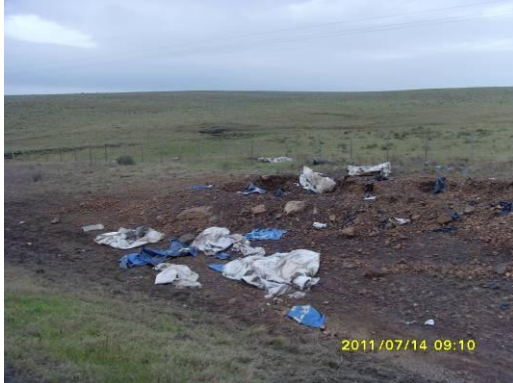
ID	Coordenadas UTM (X,Y)		Progresiva	Descripción	Evidencia (Foto, documento, comunicación personal)	Aspecto Ambiental Relacionado (Código)
1	544929	6374716	255K400 a (+)	Durante la visita realizada 14/07 se constató la presencia de residuos semienterrados en la faja de dominio público contraviniendo lo establecido en el punto 12.1 del Manual Ambiental para Obras y Actividades del Sector Vial.	Ilustración 3 Ilustración 4	87 88

Ilustración 3 – Residuos en faja

Retirar los residuos detectados en la faja pública lo antes posible, especialmente en aquellos casos en que el volumen de residuos sea importante.

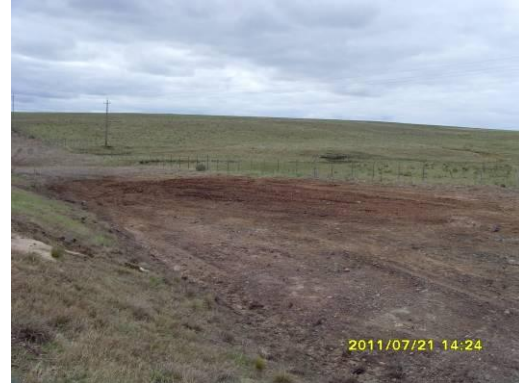
Nota: Se debe aclarar que en el período que media entre las dos auditorías la empresa procedió al retiro de todos los residuos, los que fueron llevados al vertedero de Paso de los Toros y se procedió a adecuar la faja pública.

Ilustración 4 – Residuos recolectados y faja acondicionada

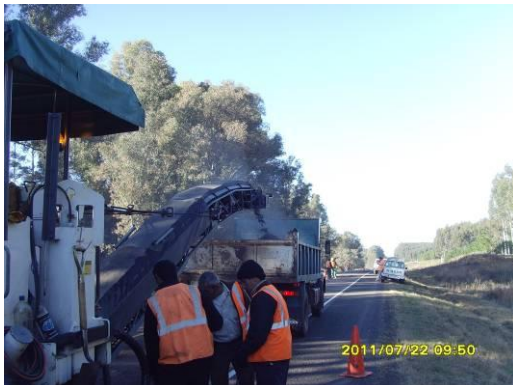
Ilustración 5: Fresado y carga del RAP

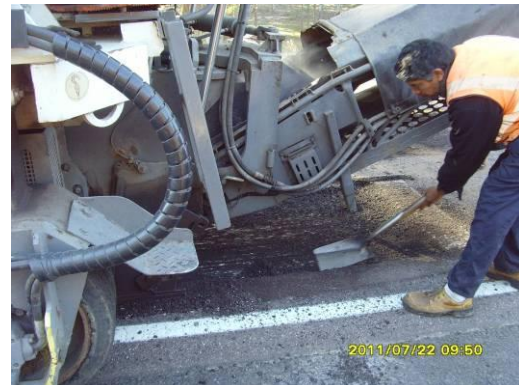
Ilustración 6: Fresadora y bache antes de poner la mezcla asfáltica

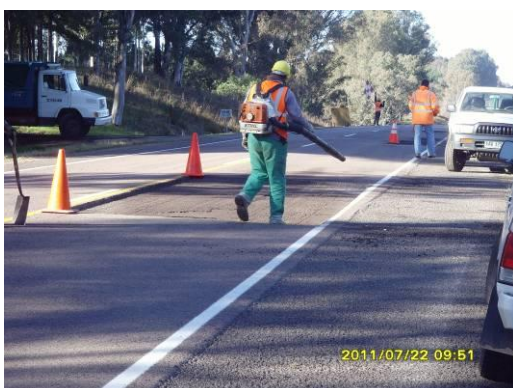
Ilustración 7: Limpiando bache con sopladora

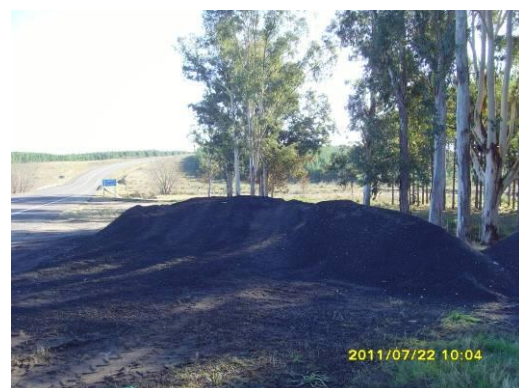
Ilustración 8: Acopio de material de fresado (RAP)
