INFORME DE AUDITORÍA AMBIENTAL

RE-GA-802-MP39-
20111013

MP/39: Ruta Nacional N° 1, Rehabilitación de la vereda sur del viejo puente sobre el Río Santa Lucía

Fecha Informe V01: 18/10/2011

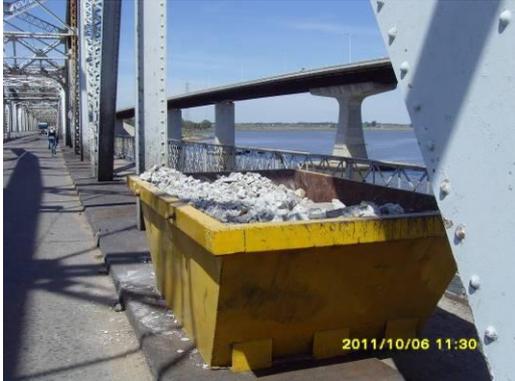
Ilustración 3 – Obra del puente metálico de ruta 1 vieja y volqueta con escombros del hormigón de las veredas

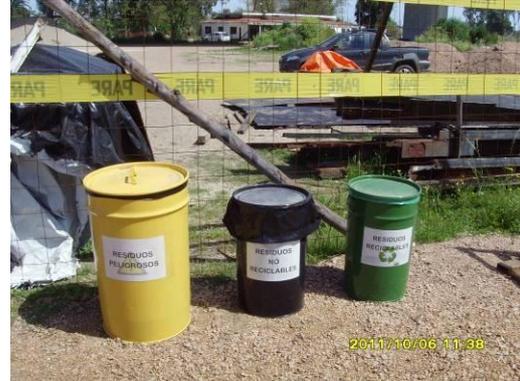
Ilustración 4 – Depósitos con carteles y tapas para recolección y segregación de residuos

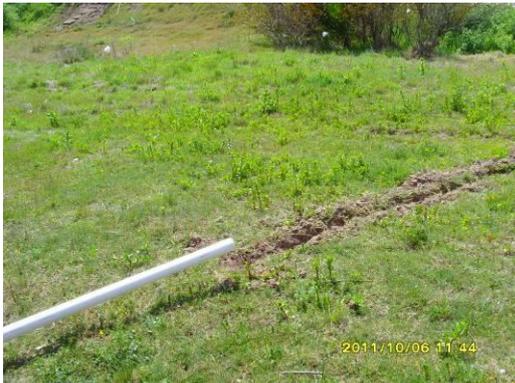
ID	Coordenadas UTM (X,Y)		Prog.	Tipo de No Conformidad	Descripción	Evidencia (Foto, documento, comunicación personal)	Aspecto Ambiental Relacionado (Código)
1	NA	NA	NA	Nº2	No se presenta evidencia de la autorización de la ubicación del obrador por escrito del DDO contraviniendo el punto 10.2 del Manual Ambiental de DNV	Comunicación personal	56
2	558935	6151040	22K150 a (-) de ruta 1 vieja	Nº2	Ubicación del obrador, campamento, talleres y oficinas en una zona a escasos metros de un curso de agua y de un ecosistema sensible contraviniendo el punto 9.8 del Manual Ambiental de DNV	Ilustración 2 Ilustración 4 Ilustración 5	56 57 58 59 60 61 62 63 64 65 66
3	558935	6151040	22K150 a (-) de ruta 1 vieja	Nº1 Nº2	Sistema de desagüe de las instalaciones para aseo del personal directamente a una zanja en el suelo, luego a la cuneta y al estero o bañado asociado al curso del río Santa Lucía contraviniendo el punto 9.2 del Manual Ambiental de la DNV.	Ilustración 5 Ilustración 7	57 58

Ilustración 5: Desagüe de los baños (duchas) a zanja en tierra, y ésta a cuneta y al río Santa Lucía

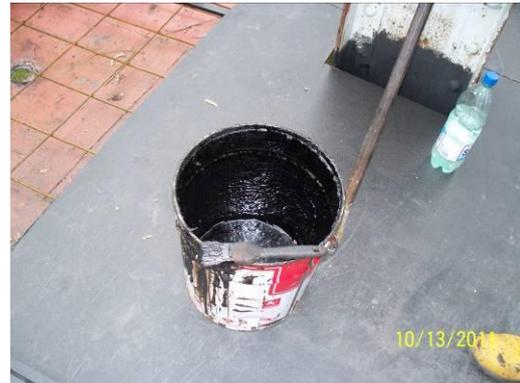
Ilustración 6: Pintura con base asfáltica para imprimación (primera capa) de protección del acero del puente

Se recomienda ajustar la ejecución de la disposición final de los envases de pintura en un lugar adecuado y se complete el punto 3.2 del Instructivo de la empresa de gestión de residuos sólidos que omite el destino final de algunos de los residuos del “Grupo F”.

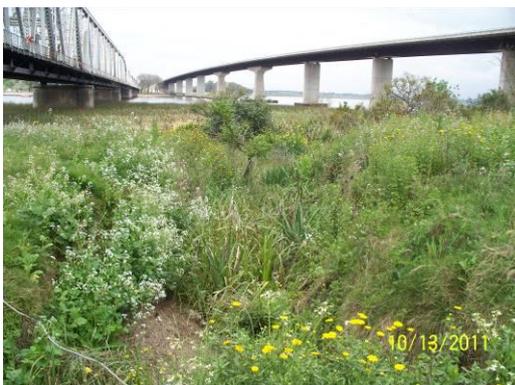
Ilustración 7: Vista de puente metálico (izq.), nuevo puente (der.) y humedal del río Santa Lucía

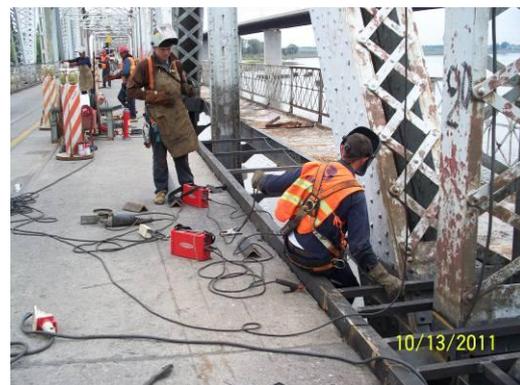
Ilustración 8: Frente de obra, con reparación y sustitución de piezas de acero estructurales y de la vereda
