CORPORACION VIAL DEL URUGUAY S.A.	INFORME DE AUDITORÍA AMBIENTAL	RE-GA-802-M24-20120222 Página 1 de 8 Versión 01
---	---------------------------------------	--

Informe de Auditoría Ambiental

M/24: Mantenimiento por niveles de servicio y obras de rehabilitación de la Ruta N° 1 – Tramo entre Anillo Colector de los accesos a Montevideo y el By Pass Libertad (Ruta 45)

Fecha Informe: 28/02/2012

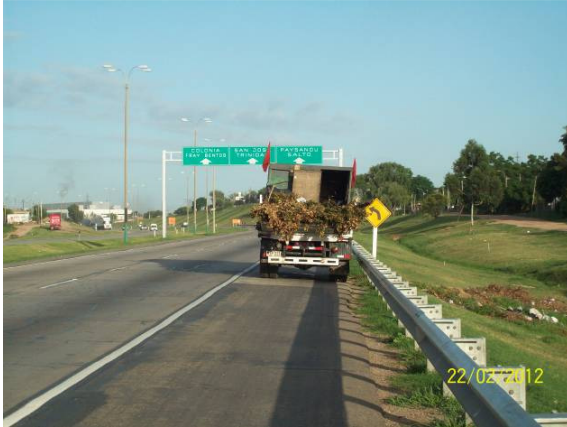
Ilustración 3: Tareas de limpieza de faja pública

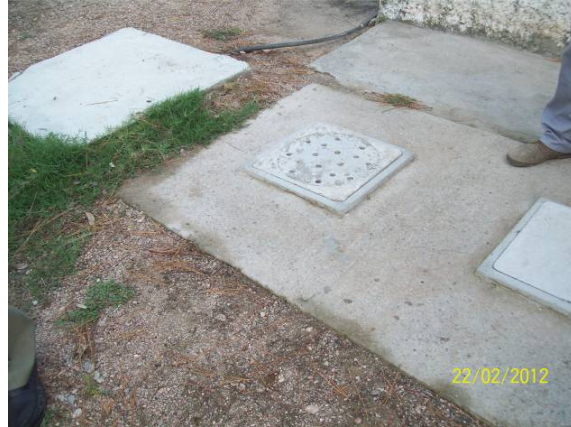
Por otra parte, con respecto a la no conformidad 3 detectada en la auditoría de enero de 2011, la empresa construyó un nuevo pozo negro y selló la salida al otro.

Ilustración 4: Obrador -nuevo pozo negro

- Diferenciar el color de los recipientes de residuos para facilitar la disposición selectiva de los mismos (actualmente son todos negros).
- Identificar el pozo negro anterior y realizar la remediación del sitio.

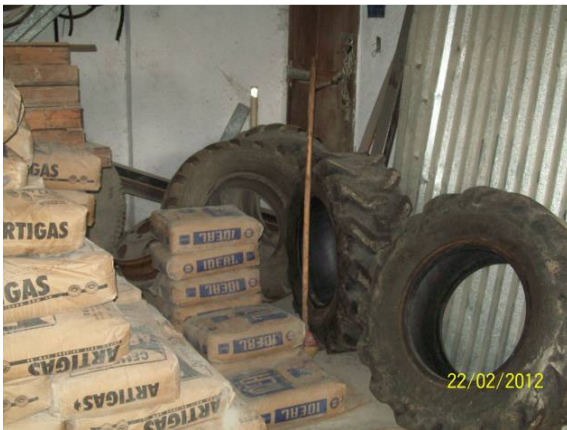
Ilustración 5: Obrador - depósito

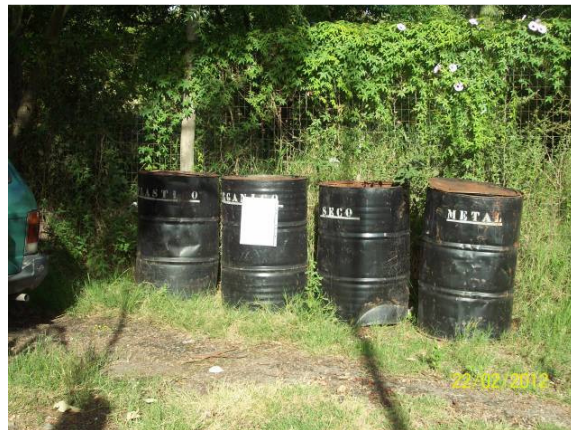
Ilustración 6: Obrador – recipientes para residuos sólidos

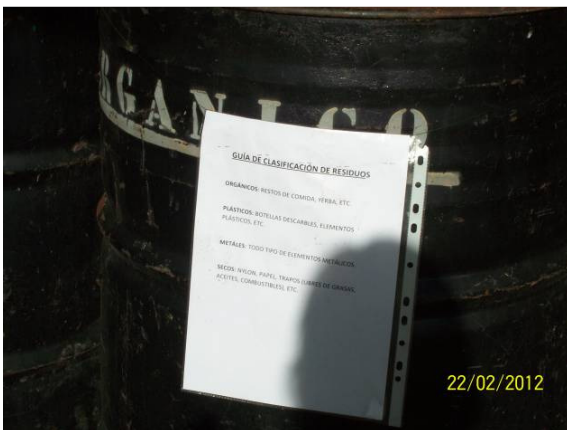
Ilustración 7: Obrador – guía para clasificación de residuos

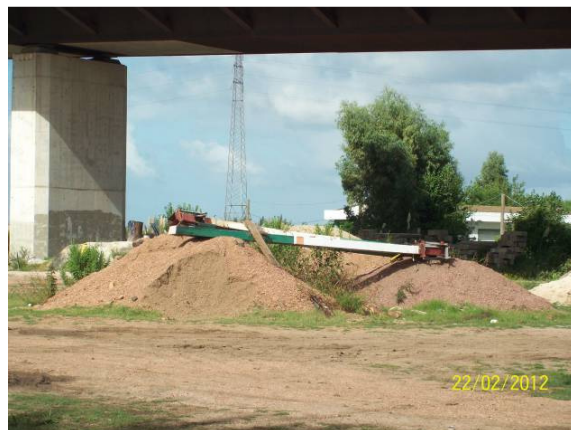
Ilustración 8: Obrador – acopio de materiales

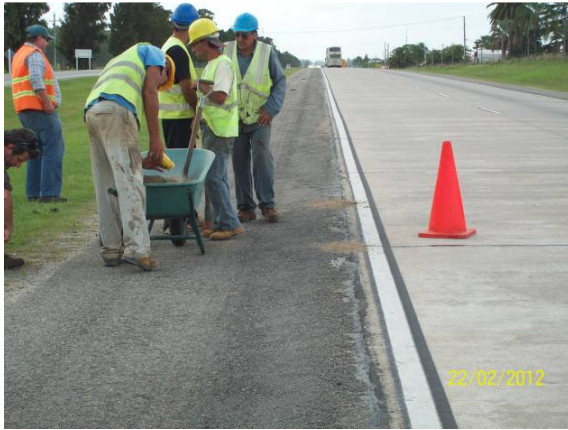
Ilustración 9: Frente de obra, sellado de fisuras y juntas

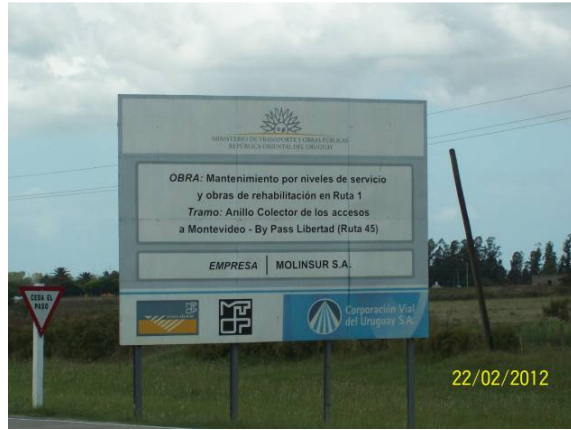
Ilustración 10: Fin de contrato
