INFORME TRIMESTRAL DE GESTIÓN AMBIENTAL

Obras de ensanche del puente existente sobre el Arroyo Corrales en Ruta 8.

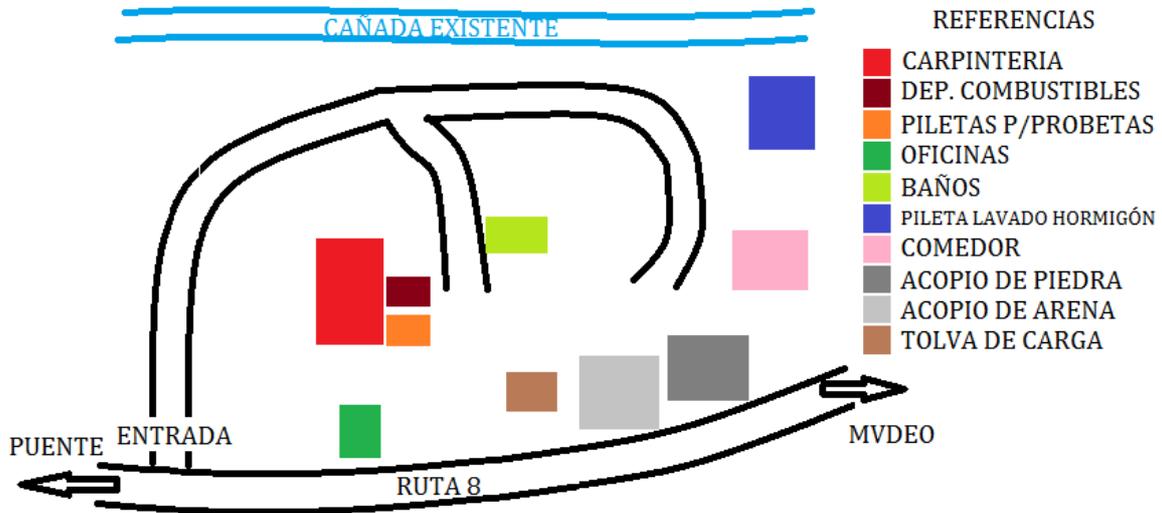
Croquis obrador principal ubicado en corralón municipal IML

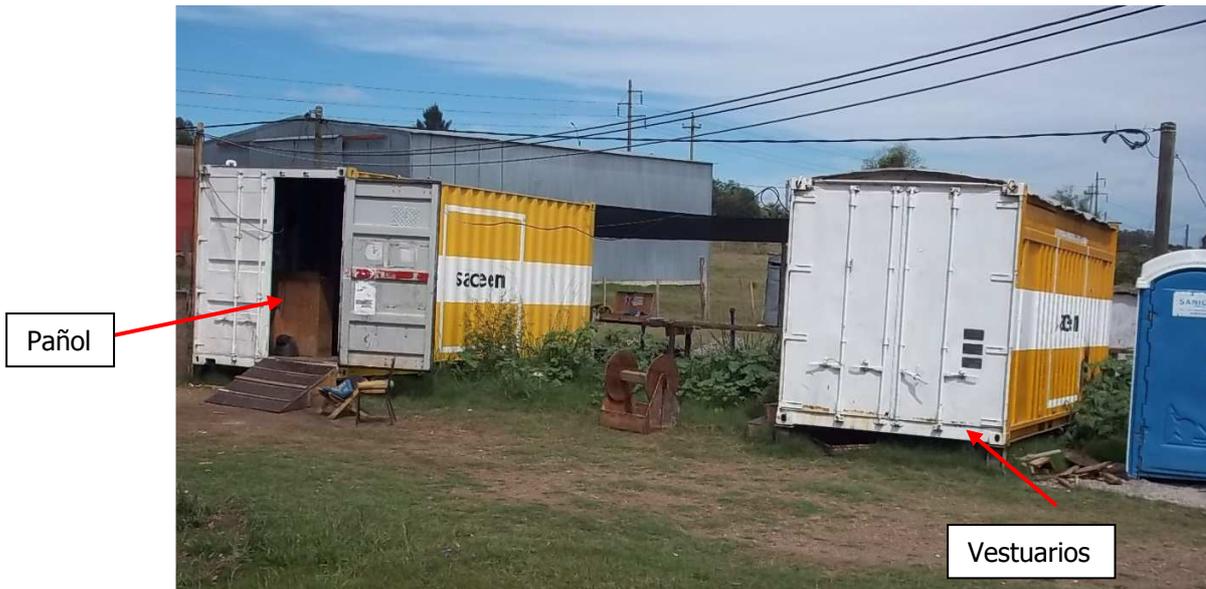
En la cabecera del puente se instalaron contenedores dónde funcionan el pañol y los vestuarios; los mismos se dispusieron elevados sobre el terreno para disminuir la superficie de contacto y al finalizar la obra serán retirados sin necesidad de demoliciones. También se ubicó allí un baño químico para uso del personal.
