## INFORME DE AUDITORÍA AMBIENTAL

RE-GA-802-M24-  
20120905

#### **M24: Mantenimiento por niveles de servicio y obras de rehabilitación de la Ruta N° 1 – Tramo entre Anillo Colector de los accesos a Montevideo y el By Pass Libertad (Ruta 45)**

Fecha visita: 5/09/2012

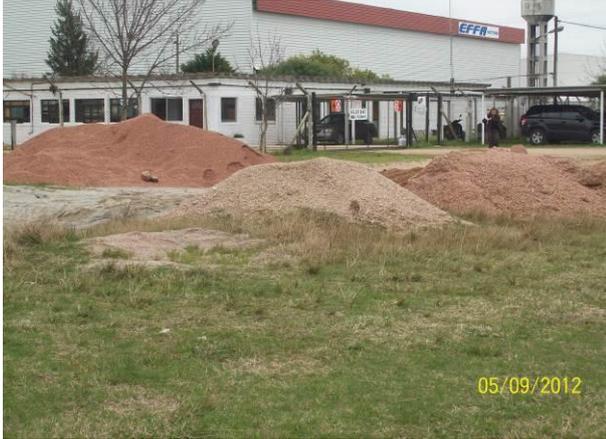
ID	Coordenadas UTM (X,Y)		Prog.	Tipo de No Conformidad	Descripción	Evidencia (Foto, documento, comunicación personal)	Aspecto Ambiental Relacionado (Código)
1	546720	6159559	38K000	Nº2	Acopio de materiales y escombros en propiedad privada, no previsto en el Plan de Gestión Ambiental.	Ilustración 3 Ilustración 4 Ilustración 7	67

*Ilustración 3 – acopios de material en progresiva 38K000*

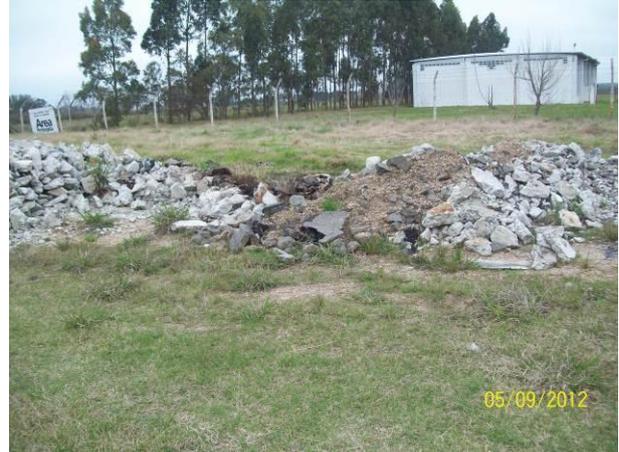
*Ilustración 4 – acopio de escombros en progresiva 38K000*

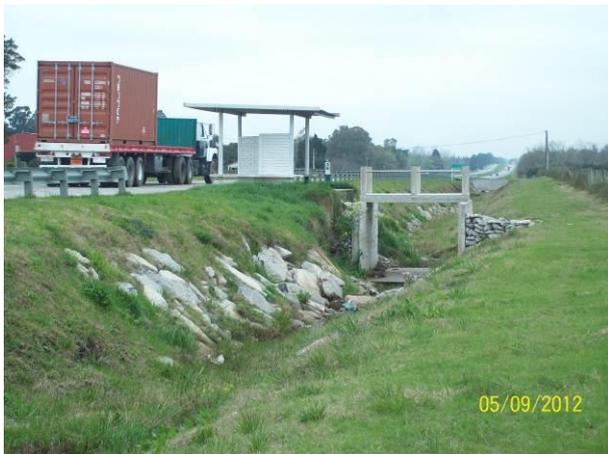
Los materiales se encuentran allí porque resta terminar la obra de un puente que permite el acceso a la parada de ómnibus. Estos materiales se encuentran en un predio correspondiente a la empresa Promak. Se entrevistó a Angel Martínez de dicha empresa.

*Ilustración 5 – puente de acceso a la parada de ómnibus en construcción*

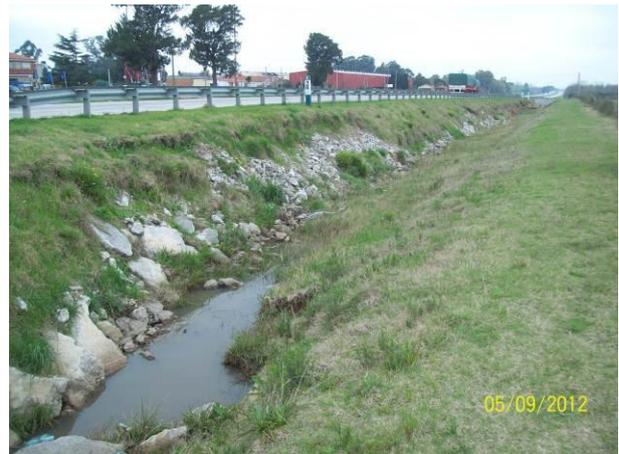
En la auditoría se inspeccionó el tramo de ruta en mantenimiento. En particular se inspeccionó, en la progresiva 38K000, un sitio destinado a acopio de materiales y escombros por parte de la empresa constructora. Los escombros serán utilizados para reforzar el talud de un canalón que va desde la progresiva 37K000 a la progresiva 39K000; la ampliación de la sección del mismo fue parte de las obras de este contrato y al finalizar cada invierno se refuerza el talud dado que sufre mucha erosión por el gran caudal que evacúa. Este año se prevé hacerlo en octubre porque se han atrasado otras obras debido a las intensas lluvias.

*Ilustración 6 – canalón*

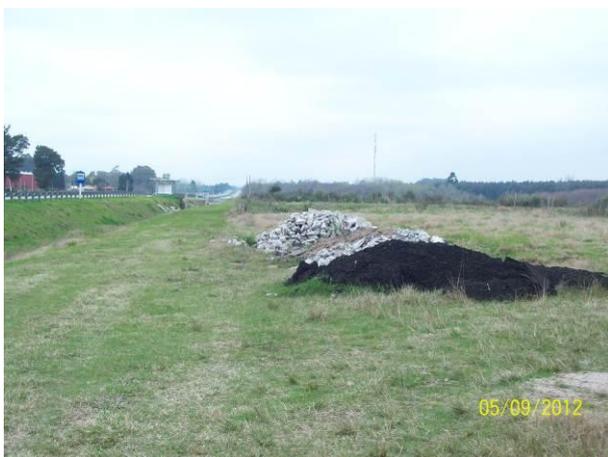
*Ilustración 7 – acopios en progresiva 38K000.*
