INFORME TRIMESTRAL DE GESTIÓN AMBIENTAL

Enero – Marzo 2013

LP/23: "Ruta 8, Nuevo puente sobre el A° Corrales"

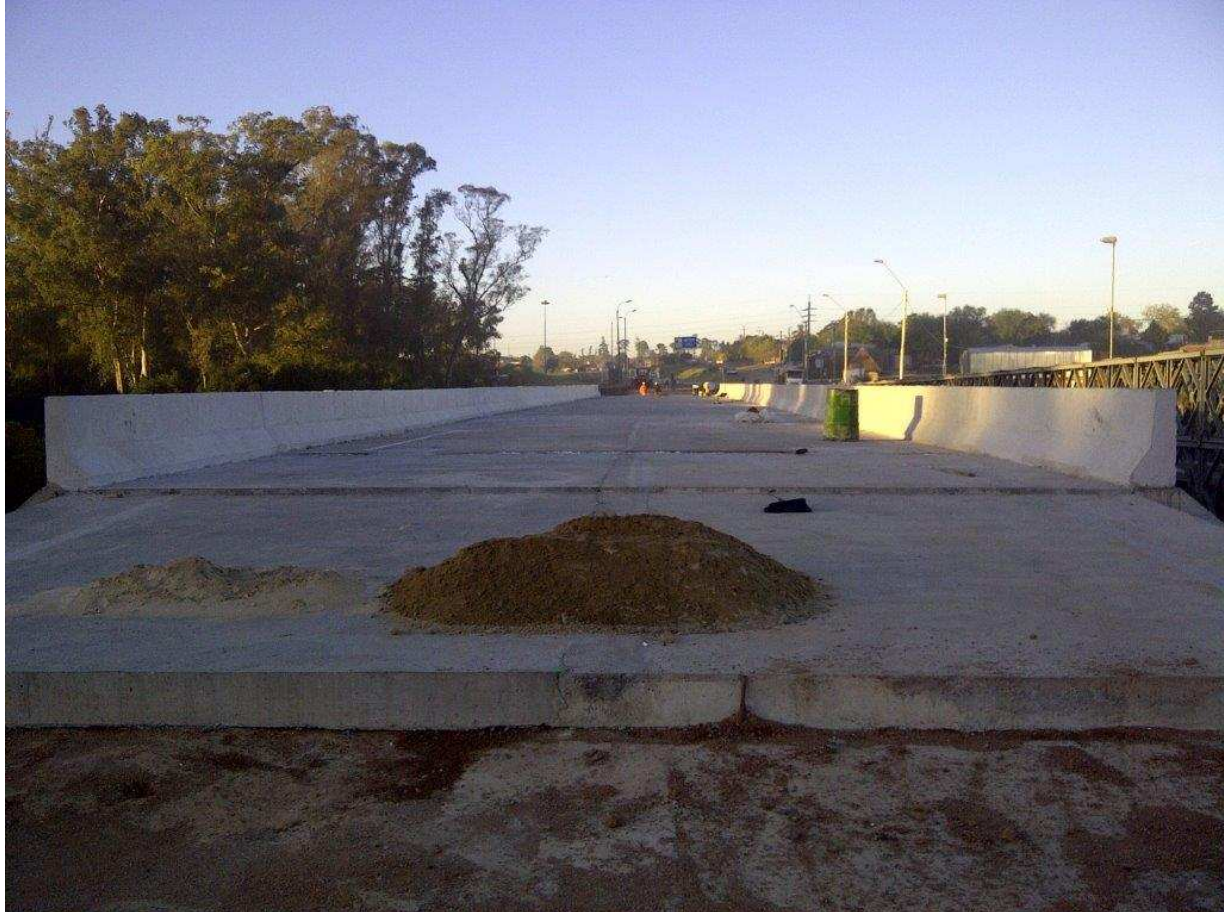
Figura 1: Vista del puente desde Treinta y tres sin los contenedores sobre la ruta

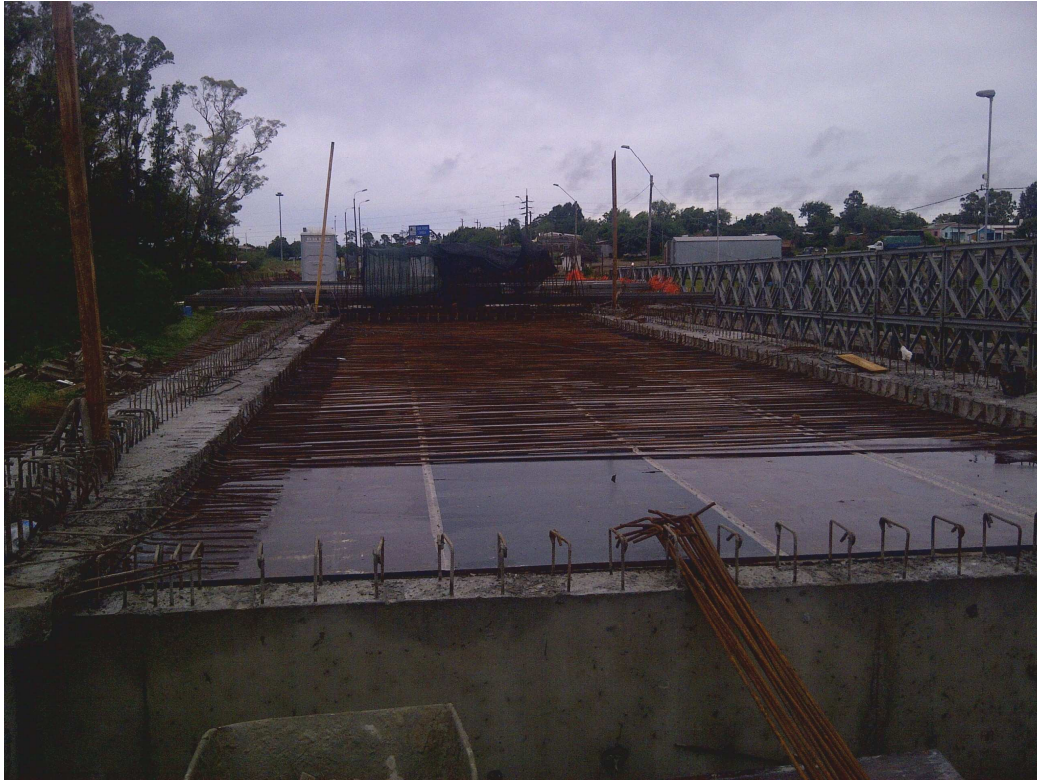
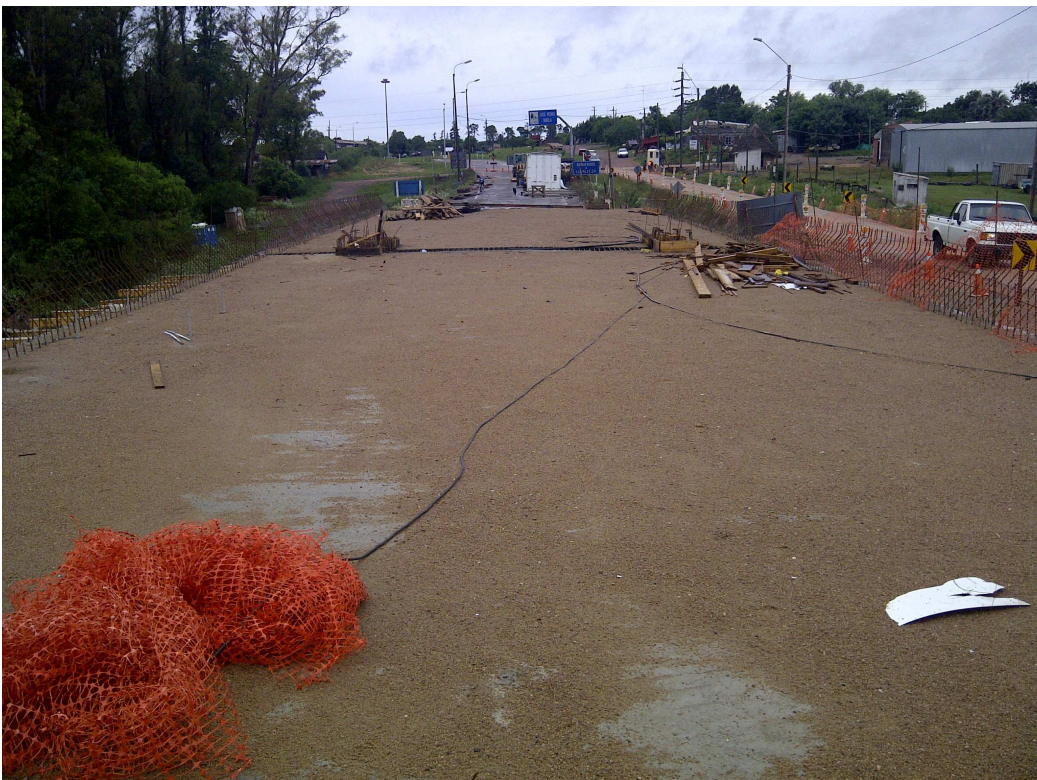
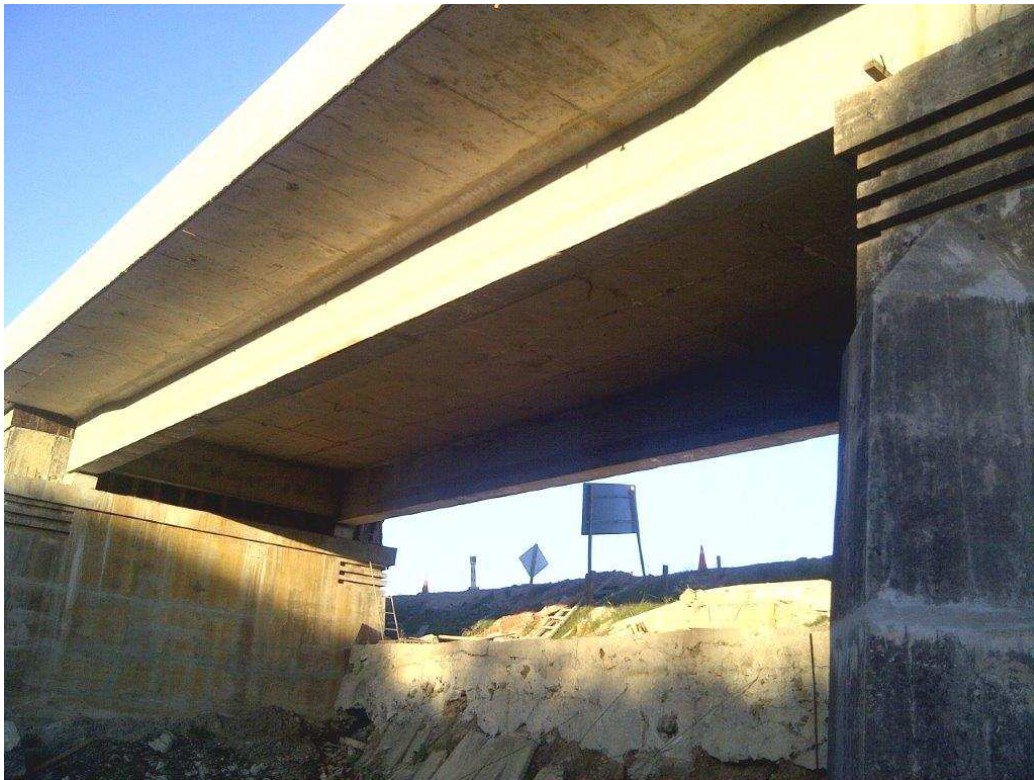
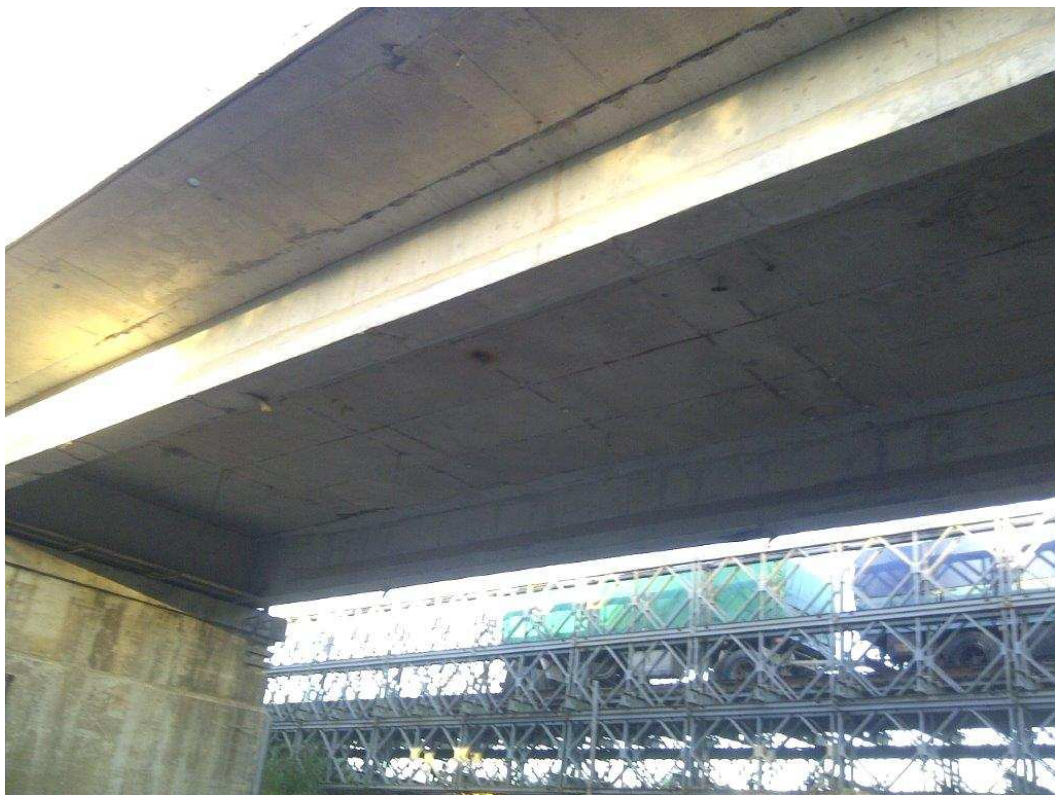
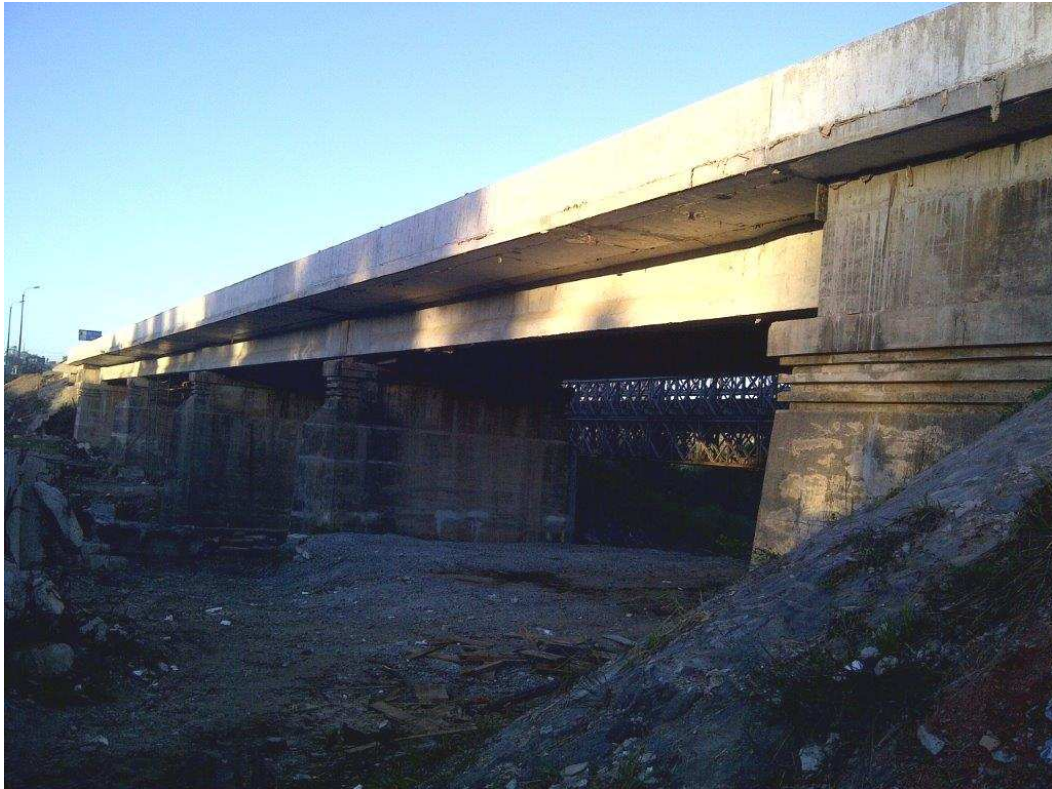
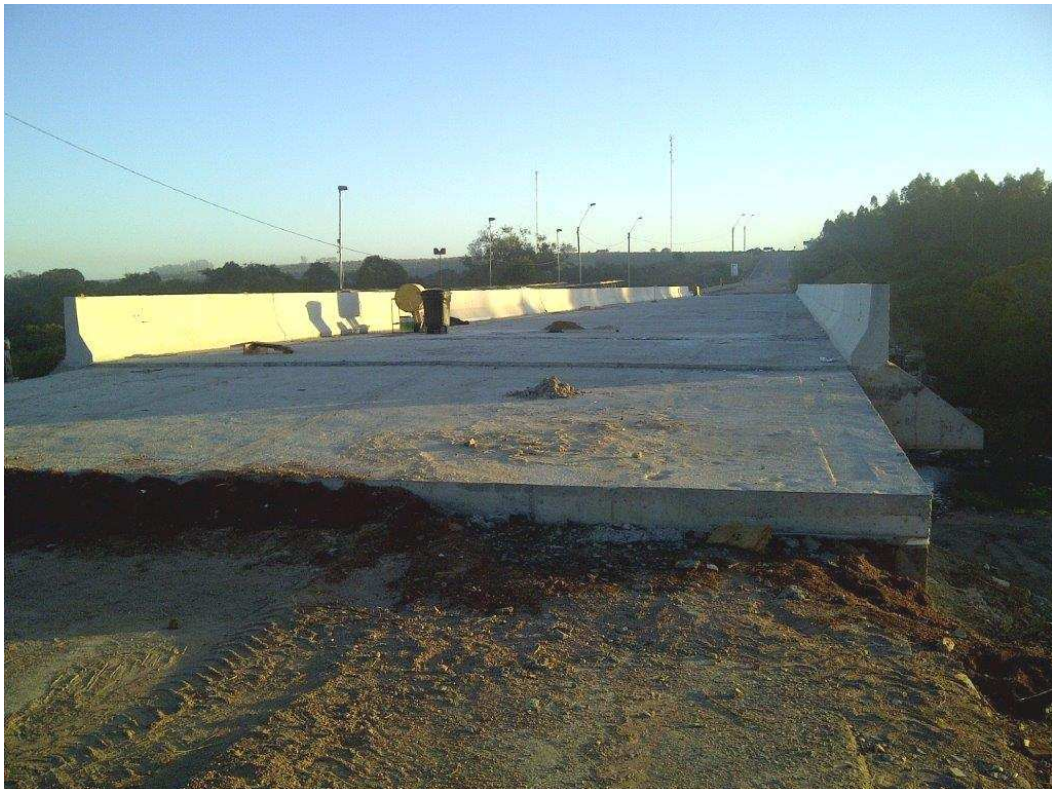
Figuras 2 a 7: Diferentes vistas de la obra
