INFORME DE AUDITORÍA AMBIENTAL

RE-GA-802-P23-
20130517

P/23 – “Ruta 8, Nuevo Puente sobre Arroyo Corrales”

Fecha de visita: 17/05/2013
Lugares visitados: frente de obra,
campamentos y depósitos.

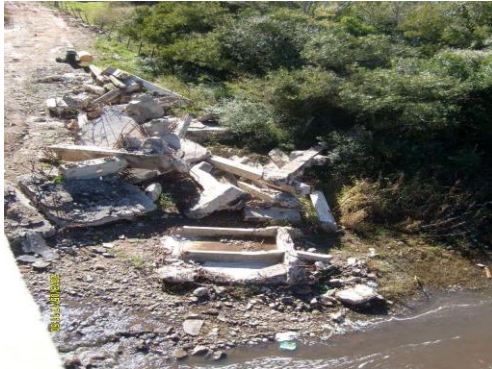
ID	Coordenadas UTM (X,Y)		Prog	Tipo de No Conformidad	Descripción	Evidencia (Foto, documento, comunicación personal)	Aspecto Ambiental Relacionado (Código)
P 02	729894	6296292	257K600 a (+)	2	Escombros/ desechos de demolición en terrenos de la faja pública, contraviniendo el punto 14.1, 17.2 y 18.4 del Manual Ambiental de DNV y PGA/PRA Pag. 11	Ilustración 3 Ilustración 4	66

Ilustración 3: Escombros sobre orilla del A° Corrales

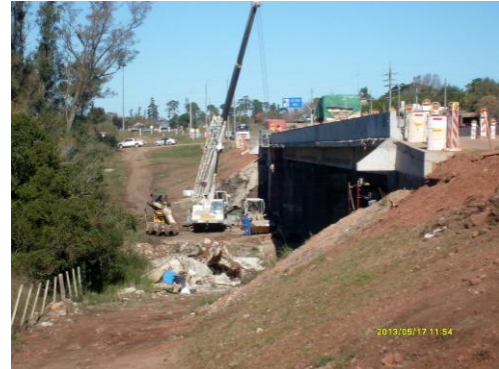
Ilustración 4: Escombros sobre orilla del A° Corrales, progresiva 257K600 a (+) y máquinas trabajando.

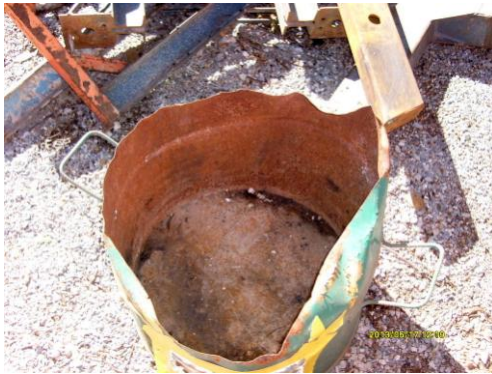
Ilustración 5: Depósitos de residuos sin evidencia de uso

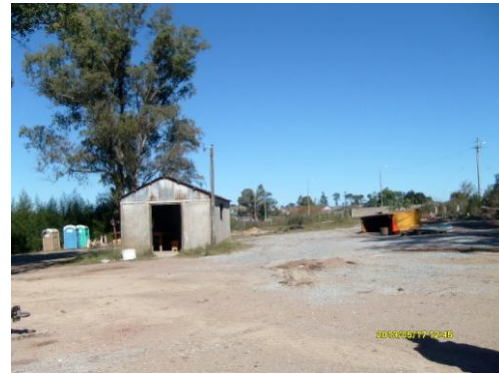
Ilustración 6: Obrador con instalaciones originales y limpieza del terreno

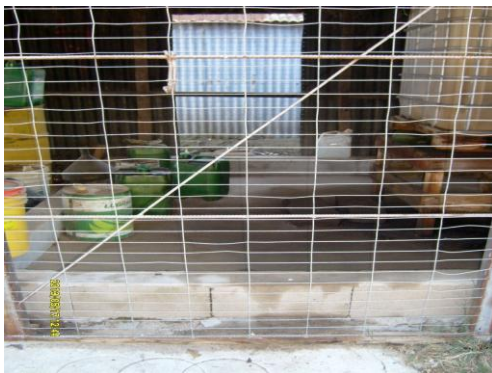
Ilustración 7: Zona de almacenamiento de combustibles y sustancias peligrosas con barreras de contención

- Reconstrucción del muro del terreno del obrador cedido durante la obra.
- Retiro de sustancias químicas e hidrocarburos del depósito al abandonar el sitio.
