INFORME DE AUDITORÍA AMBIENTAL

RE-GA-802-M39-
20130517

MP/39: Ruta Nacional N° 1, Rehabilitación de la vereda sur del viejo puente sobre el Río Santa Lucía

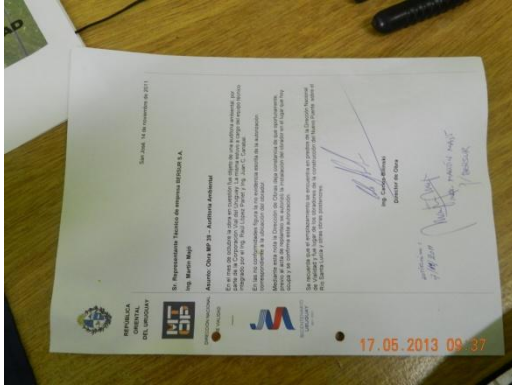
Descripción	Tipo de hallazgo	Tipo de No Conformidad	Situación actual	Evidencia
No se presenta evidencia de la autorización de la ubicación del obrador por escrito del DDO contraviniendo el punto 10.2 del Manual Ambiental de DNV	No conformidad	Nº2	Se presentó la autorización de la ubicación del obrador por escrito.	Comunicación personal Ilustración 3
Ubicación del obrador, campamento, talleres y oficinas en una zona a escasos metros de un curso de agua y de un ecosistema sensible contraviniendo el punto 9.8 del Manual Ambiental de DNV	No conformidad	Nº2	Se presentó la autorización de la ubicación del obrador por escrito.	Comunicación personal Ilustración 3
Sistema de desagüe de las instalaciones para aseo del personal directamente a una zanja en el suelo, luego a la cuneta y al estero o bañado asociado al curso del río Santa Lucía contraviniendo el punto 9.2 del Manual Ambiental de la DNV.	No conformidad	Nº1 Nº2	El obrador ya no está instalado.	Ilustración 4

Ilustración 3: Documento con la autorización del DDO

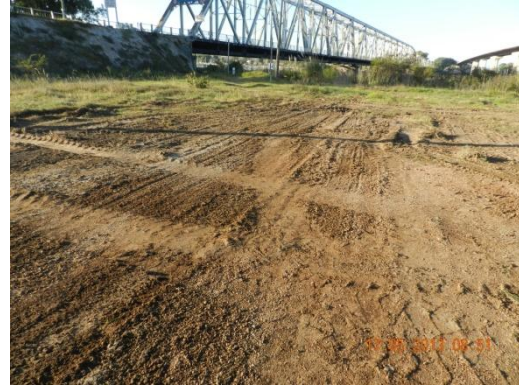
Ilustración 4: Zona donde estuvo el obrador luego de la nivelación

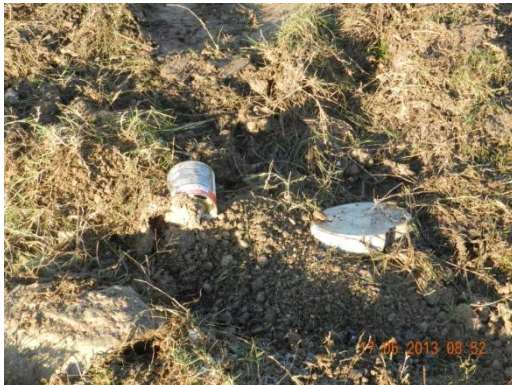
Ilustración 5: Residuos aparecidos en zona del obrador luego de la nivelación

- Retirar algunos residuos que se encontraron en el área del obrador, posiblemente removidos por las operaciones de nivelación incluidas en la restauración.

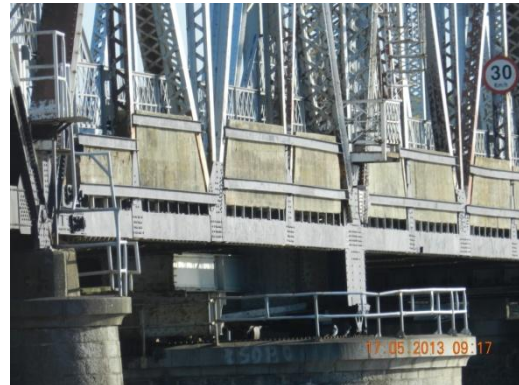
Ilustración 7: Barandas para mantener en su lugar a los contrapesos de la vereda en parte móvil del puente

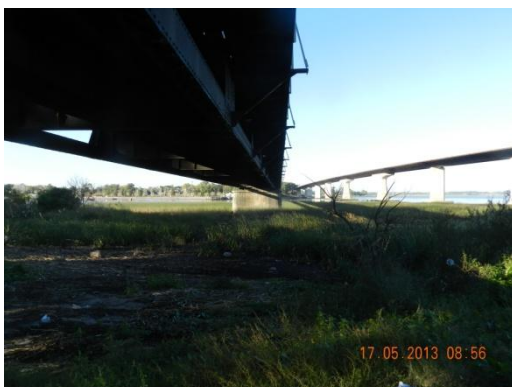
Ilustración 6: Zona debajo del puente en margen derecha

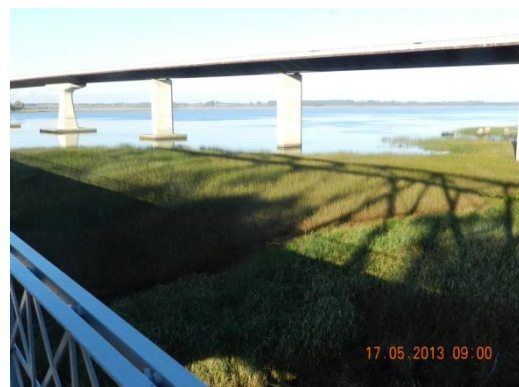
Ilustración 8: Parte de los humedales próximos al puente viejo y al nuevo, y a donde estuvo el obrador
