INFORME DE AUDITORÍA AMBIENTAL

RE-GA-802-M42-
20130612

M/42 - "Mantenimiento por Niveles de Servicio y Obras de Rehabilitación en Ruta 3, tramo 354k800 - Ruta 24 - Represa Salto Grande"

Fecha de visita: 12/06/2013
Lugares visitados: frente de obra,
campamentos y depósitos.

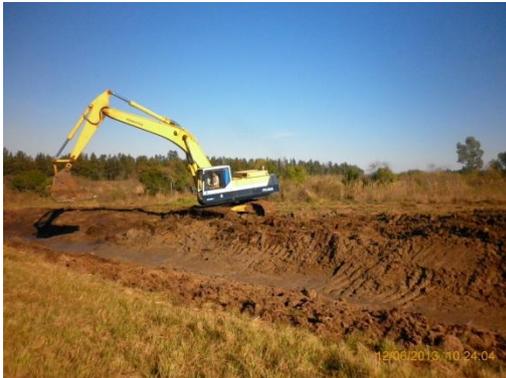
Ilustración 3- Excavaciones y remoción corteza vegetal.
Progresiva 492K000

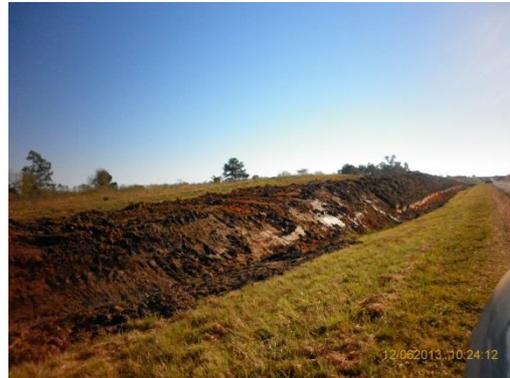
Ilustración 4- Remoción corteza vegetal. Progresiva
492K000

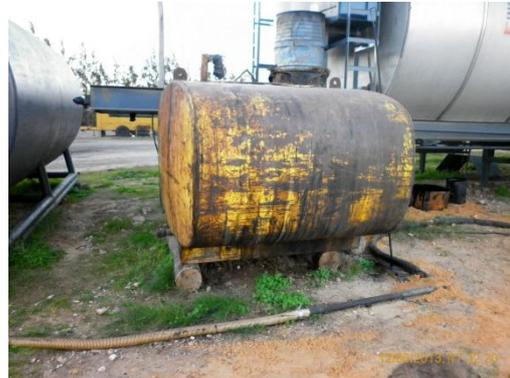
| P02 | 405105 | 6413331 | 359K200 a (+) | Nº2 | Tanques de almacenamiento de combustibles y asfalto sin acondicionamiento para eventuales derrames y recipientes con restos de aceites usados sobre suelo sin acondicionar, contraviniendo el punto 10.2 y 11.2 del Manual Ambiental de DNV. | Ilustración 6 Ilustración 10 | 41 43 44 |

Ilustración 6 - Tanque de combustible sin contención

- Implementar instalaciones para el lavado de camiones,
- Analizar el destino de las aguas de lavado de camiones en función, entre otros aspectos, de lo establecido en las hojas de seguridad del detergente empleado,
- Instalar bandejas para contención de pérdidas en puesta en marcha de planta de asfalto,
- Evitar el corte de pasto al ras para proteger el terreno, así como evitar movimientos de tierra con remoción de tapiz vegetal en época de lluvias o mientras el terreno permanezca lodoso.
- Formalizar con registros las autorizaciones del destino final de residuos.

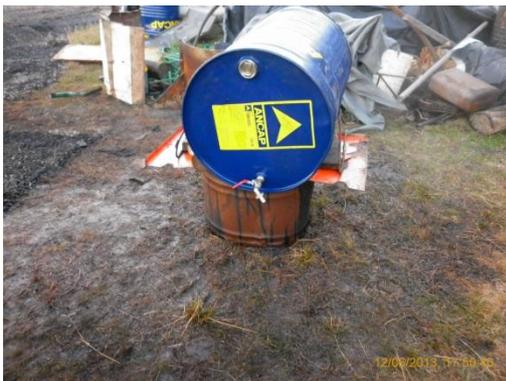
| ID | Coordenadas UTM (X,Y) | | Prog | Tipo de No Conformidad | Descripción | Evidencia (Foto, documento, comunicación personal) | Aspecto Ambiental Relacionado (Código) |
|---|---|---|---|---|--|--|--|
| P02 | 405105 | 6413331 | 359K200 a (+) | Nº2 | Lavado de caja de camiones con solución de detergente e hidrocarburos sobre suelo sin acondicionar, contraviniendo el punto 9.3, y 10.2 del Manual Ambiental de DNV. | Ilustración 7 | 63 64 |

Ilustración 7 - Solución para limpieza de caja de camiones
sin contención

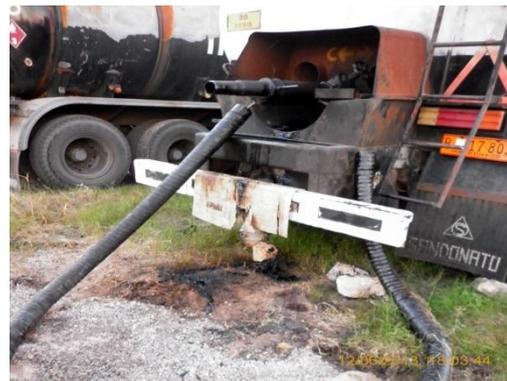
Ilustración 8 - Pérdidas de hidrocarburo

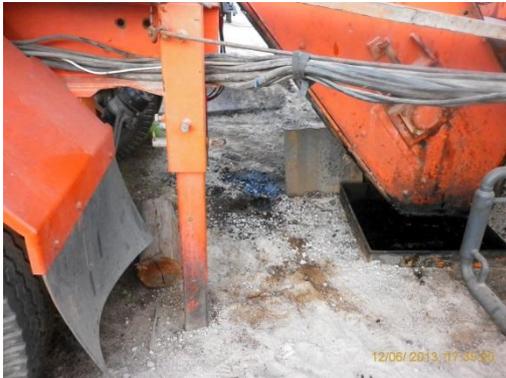
Ilustración 9 - Pérdidas de hidrocarburo en planta Asfáltica

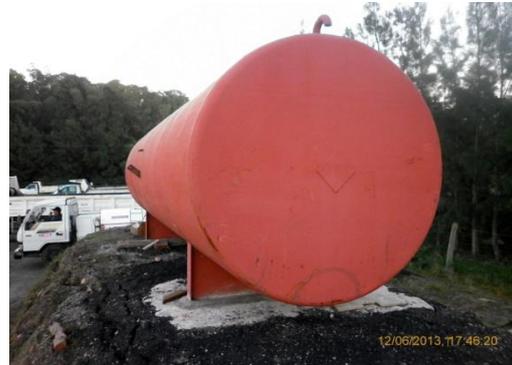
Ilustración 10 - Tanque de combustible sin contención

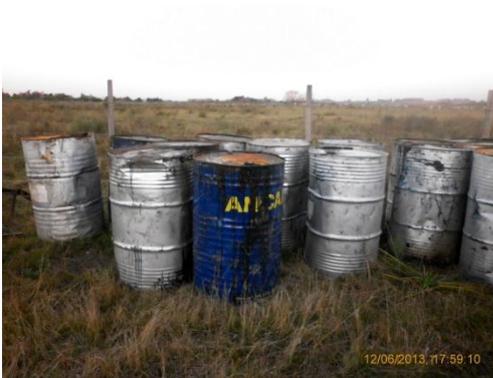
| ID | Coordenadas UTM (X,Y) | | Progresiva | Descripción | Evidencia (Foto, documento, comunicación personal) | Aspecto Ambiental Relacionado (Código) |
|---|---|---|---|---|--|--|
| P02 | 405105 | 6413331 | 359K200 a (+) | Tambores con contenido líquido en áreas no previstas para este tipo de recipientes con restos de aceites usados sobre suelo sin acondicionar, contraviniendo el punto 10.2 del Manual Ambiental de DNV. | Ilustración 11 | 62 |

Ilustración 11 - Tambores con restos de hidrocarburos y aceites usados sobre suelo vegetal
