INFORME DE AUDITORÍA AMBIENTAL

RE-GA-802-M42-
20140423

M/42: Mantenimiento por niveles de servicio y obras de rehabilitación en Ruta N° 3

Tramo: 354K800-Ruta 24-Represa de Salto Grande

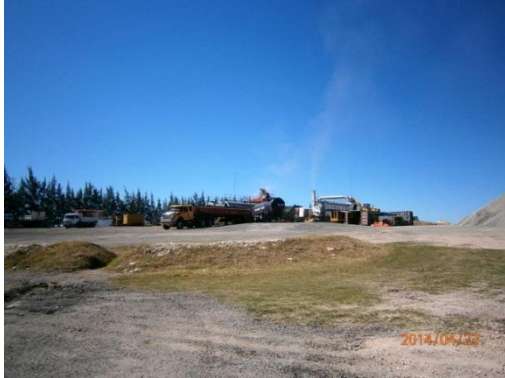
Ilustración 4-Obrador trabajando. Al fondo cortina de árboles.

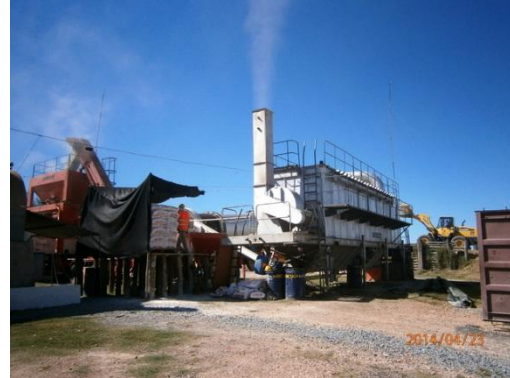
Ilustración 5-Planta asfáltica operando

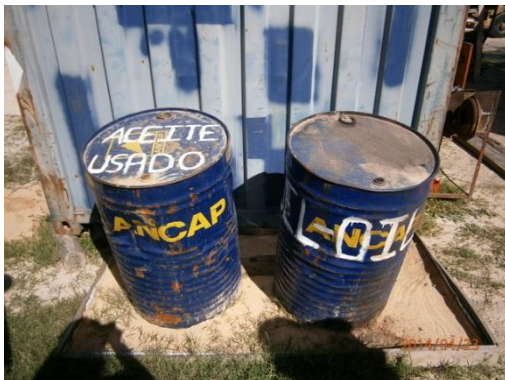
ID: 01	Coordenadas UTM (X – Y): 405105-6413331	Progresiva: (+)359K200	Tipo de NC: 2
Descripción: Lavado de caja de camiones con solución de detergente e hidrocarburos sobre suelo sin acondicionar, contraviniendo el punto 9.3, y 10.2 del Manual Ambiental de DNV.			
Situación actual: Solucionado. Se adecuo una plataforma donde se humedece o enjuaga la caja de los camiones y el tanque de almacenamiento de la solución			
Evidencia: <i>Ilustración 8</i> <i>Ilustración 9</i>			
ID: 02	Coordenadas UTM (X – Y): 405105-6413331	Progresiva: (+)359K200	Tipo de NC: 2
Descripción: Tanques de almacenamiento de combustibles y asfalto sin acondicionamiento para eventuales derrames y recipientes con restos de aceites usados sobre suelo sin acondicionar, contraviniendo el punto 10.2 y 11.2 del Manual Ambiental de DNV			
Situación actual: Solucionado. Se instalaron bandejas y barreras de contención y se acondicionaron las plataformas donde se almacenan hidrocarburos

Ilustración 6-Sistema de almacenamiento y contención de aceite usado

- Revisar las dimensiones de las contenciones de forma de cubrir todo el volumen almacenado en el tanque de mayor volumen en caso de potenciales derrames.
- Evaluar techar algunas zonas de almacenamiento como ser la de aceite usado.
- Asegurar que todos los ITGA lleguen a CVU enviando una copia electrónica.

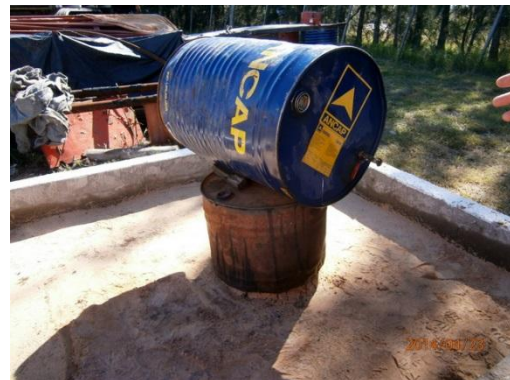
Ilustración 7-Sistema de almacenamiento y contención para solución tensoactiva con gasoil

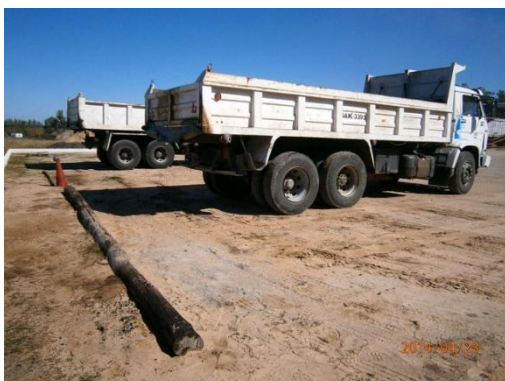
Ilustración 8-Area acondicionada para lavar y humedecer caja de camiones

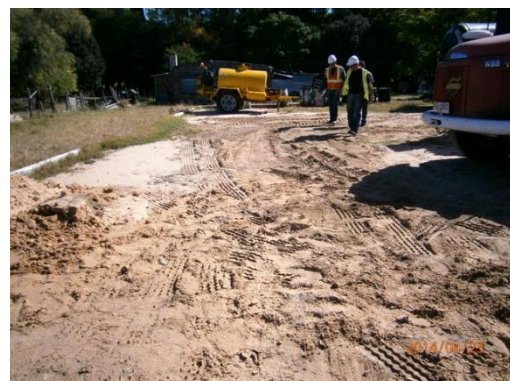
Ilustración 9-Area acondicionada para lavar y humedecer caja de camiones

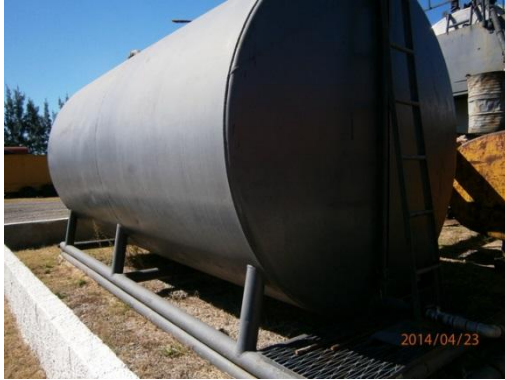
Ilustración 10-Zona de almacenamiento de hidrocarburos para planta asfáltica

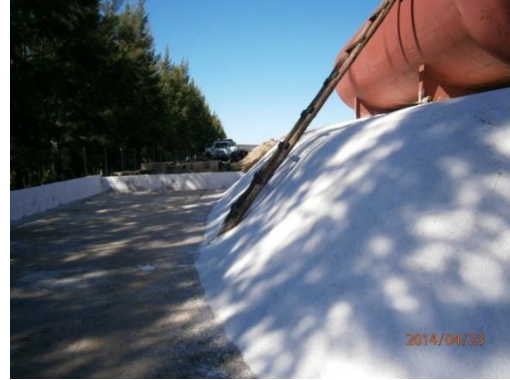
Ilustración 11-Acondionamiento de tanque de gasoil con sistema de contención
