## INFORME DE AUDITORÍA AMBIENTAL

RE-GA-802-M24(1-2)-  
20150624

## M/24: Construcción de los intercambiadores en la intersección de la Ruta 1 con caminos Tomkinson y Cibils

Fecha de visita: 24/06/2015

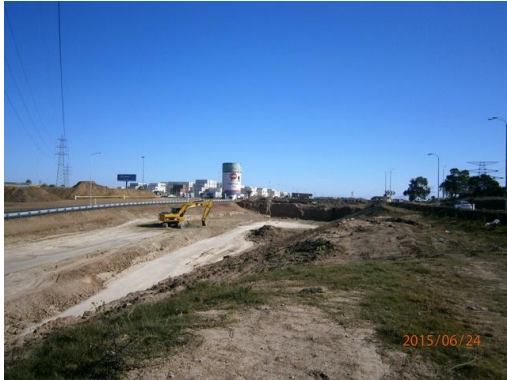
*Ilustración 5 - Frente de obra en Ruta 1 y Cno. Tomkinson*

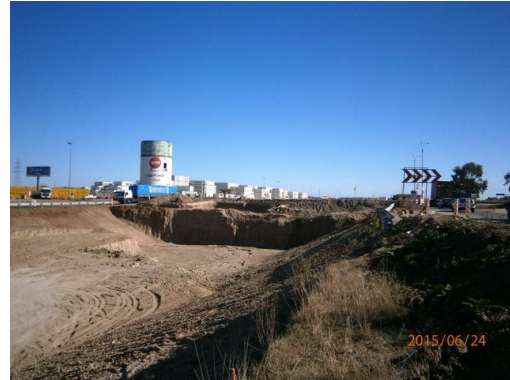
*Ilustración 6 - Frente de obra en Ruta 1 y Cno. Tomkinson*

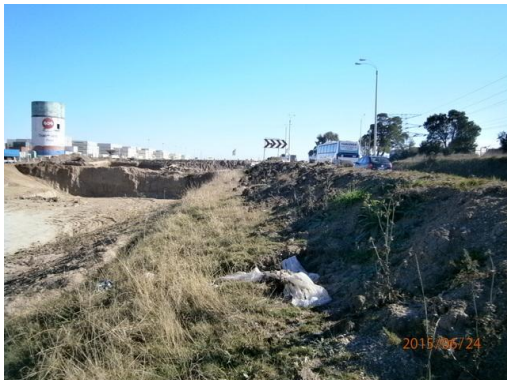
*Ilustración 7 - Frente de obra en Ruta 1 y Cno. Tomkinson*

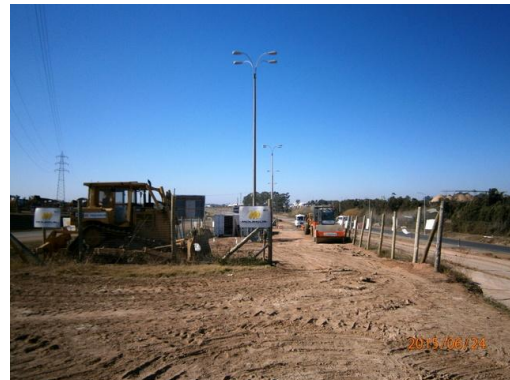
*Ilustración 8 - Obrador MOLINSUR*

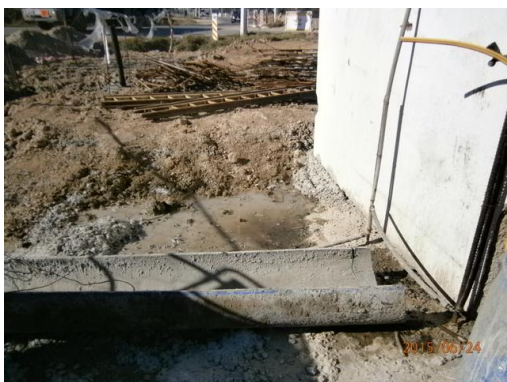
*Ilustración 9 - Obrador MOLINSUR, área de lavado*

- Asegurar que el agua de lavado de herramientas de trabajo y baldes queda contenido en el predio y en recipientes especificados para tal fin (MOLINSUR)

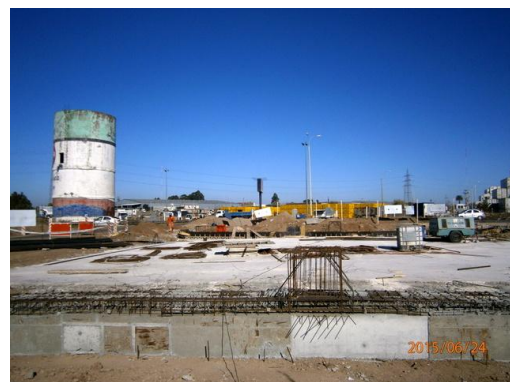
*Ilustración 10 - Obrador SACEEM sobre Cno. Tomkinson*

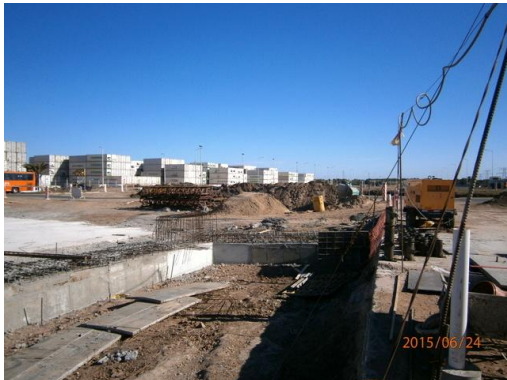
*Ilustración 11 - Obrador SACEEM sobre Cno. Tomkinson*

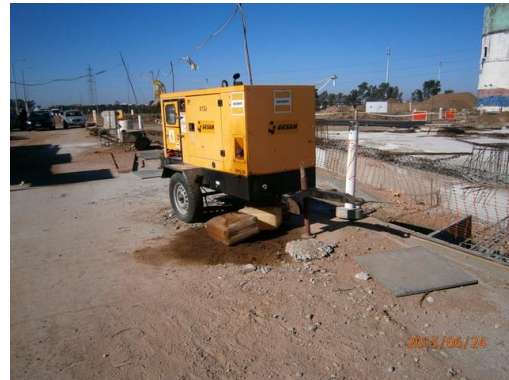
ID: 01	Coordenadas UTM (X – Y)		Progresiva: Ruta 1 y Cno. Tomkinson
	0564909	6143199	Código del hallazgo: : I-6
<b>Descripción:</b> Derrame de combustible en generador SACEEM.			
<b>Evidencia (Foto, documento, comunicación personal):</b> Ilustración 12

*Ilustración 12 - Generador y derrame de gasoil, en obrador de SACEEM Cno. Tomkinson*

- Disponibilidad de hojas de seguridad y etiquetado de productos químicos en el sitio de uso de los productos (SACEEM).
- Empleo de bandejas o sistemas de contención en las zonas de carga y descarga de combustible y limpieza de áreas afectadas (SACEEM).
