## INFORME DE AUDITORÍA AMBIENTAL

RE-GA-802-  
AB39AB40-20150821

**AB/39: Ruta No.12, Tramo 23km500-32km440**

**AB/40: Ruta No.12, Tramo 32km440-43km159**

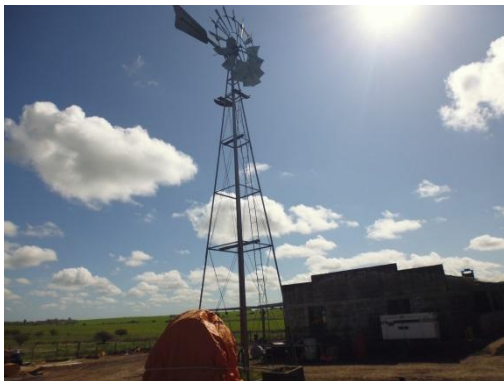
Ilustración 10 – Pozo de uso en el obrador.

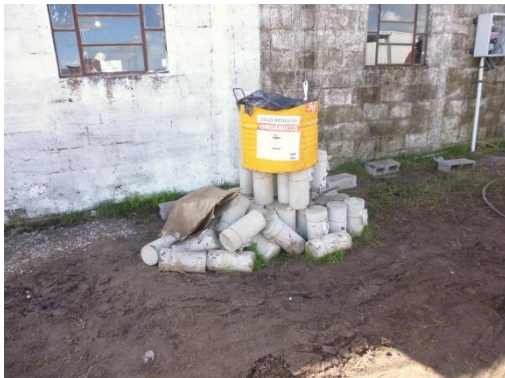
Para los residuos generados similares a domésticos se cuenta con tanques identificados en el obrador y se conservan los remitos firmados en la recepción por el vertedero de la Intendencia de Colonia; por el momento no hay presente un registro de estos remitos, pero está previsto hacerlo. No hay previsto un sistema de traslado de residuos domésticos desde los frentes de obra hasta el obrador.

Ilustración 16 – Tanques para residuos domésticos en el obrador

- Se pudo observar que no hay un sistema para el traslado de residuos asimilables a domésticos desde los frentes de obra hasta el obrador. Se recomienda proporcionar bolsas de nylon a los trabajadores que sean trasladadas en la hora de comida o al final de la jornada al obrador.

- Se observó que por el momento no se está produciendo el registro de retirada de residuos, suministros, consumos. Se recomienda llevar al día estos registros.

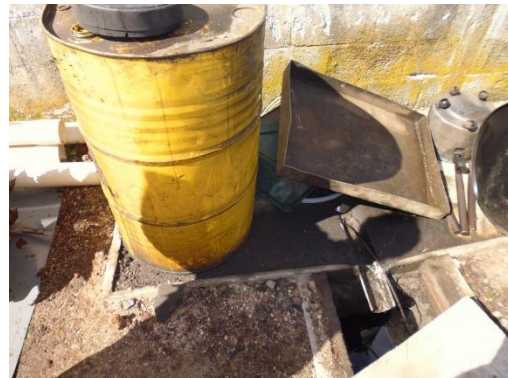
Los residuos especiales y peligrosos son acopiados en el obrador sobre bandeja de contención, la mayoría son llevados al obrador de Montevideo con remito interno y el aceite usado se recicla. Al igual que con los domésticos está previsto llevar un registro de estos remitos.

Ilustración 17 – Zona de acopio de residuos especiales. Se recuerda que todos los residuos deberán estar sobre sistema de contención para posibles fugas.

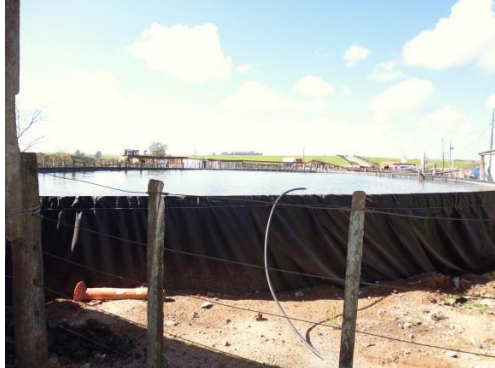
ID:01	Coordenadas UTM (X – Y)		Progresiva: -
	-	-	Código del hallazgo: PF-1
<b>Descripción:</b> La perforación de 60 m de profundidad que se emplea para el agua del hormigón no está registrada en el MVOTMA. (Decreto-Ley N° 14.859)			
<b>Evidencia (Foto, documento, comunicación personal):</b> Comunicación personal.

*Ilustración 20 – Tanque australiano provisto del pozo de 60 m de profundidad.*

- En la página web del Ministerio de Vivienda, Ordenamiento Territorial y Medio Ambiente ([www.mvotma.gub.uy](http://www.mvotma.gub.uy) // Ciudadanía // Trámites aguas // Solicitud de derechos de uso de agua) se explica cómo proceder para el registro del pozo de la planta de hormigón.
