Informe de Auditoría Ambiental

M/46: Rehabilitación y Mantenimiento por Niveles de Servicio de Ruta 9, tramo Pan de Azúcar - Rocha

Fecha de visita: 19/02/2016

Tipo de Auditoría: Seguimiento

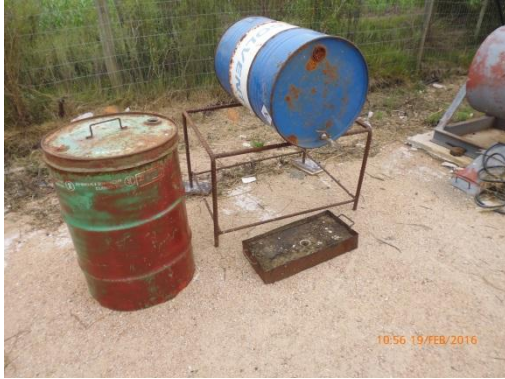
Ilustración 11 – Tanque con percloroetileno en uso sobre bandeja de contención.

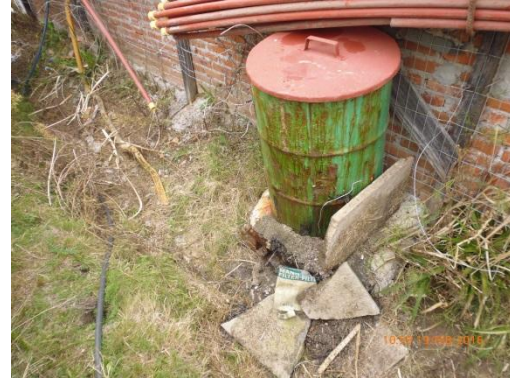
- Filtros de aceite, restos de aceites. Por ahora son acopiados y se entregarán a la empresa Afrecor.
- Cubiertas. Se entregan a gomerías.
- Baterías. Se entregan con el cambio de batería.
- Percloroetileno. Se acopia junto al laboratorio de asfaltos y por el momento no se conoce su destino. (En la visita se pudo ver que el tanque que lo contiene estaba roto).
- Chatarra. Por el momento se está acopiando, se venderá a Laisa.
- Madera. Se dona.

ID: 01	Coordenadas UTM (X – Y)		Progresiva:	Tipo de NC: 2
	0690741	6151259	Código del hallazgo: EL-6	
Descripción: El tanque que contiene el percloroetileno usado está roto y vertiendo directamente al terreno.				
Evidencia (Foto, documento, comunicación personal): Ilustración 12.

Ilustración 12 – Tanque con percloroetileno usado. Se observa rotura con fugas.

- En la página web del Ministerio de Vivienda, Ordenamiento Territorial y Medio Ambiente (www.mvotma.gub.uy // Ciudadanía // Trámites aguas // Solicitud de derechos de uso de agua) se explica cómo proceder para el registro del pozo del obrador.
- Se recomienda analizar el agua del pozo del obrador periódicamente para ver que no se modifica su calidad.
- Se recomienda colocar el tanque con percloroetileno usado en zona con contención perimetral

para posibles vertidos y bajo techo.

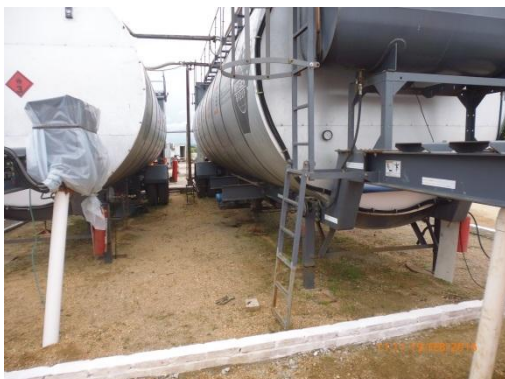
ID: 02	Coordenadas UTM (X – Y)		Progresiva:	Tipo de NC: 2
	0690741	6151259	Código del hallazgo: EL-6	
Descripción: El piso de la planta asfáltica no está impermeabilizado. Se realizó contención perimetral pero sin la impermeabilización los vertidos llegan directamente al terreno.				
Evidencia (Foto, documento, comunicación personal): Ilustración 15, Ilustración 16.

Ilustración 15 – Vista de la planta asfáltica. No se impermeabilizó el piso.

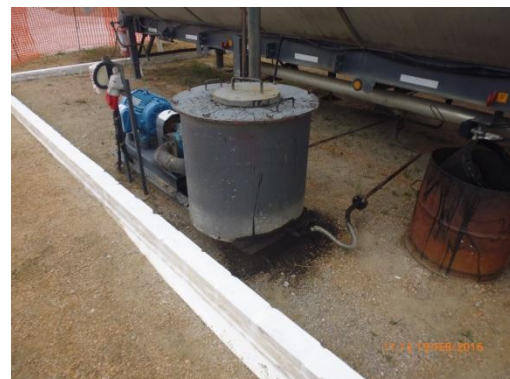
Ilustración 16 – Vista de la planta asfáltica. No se impermeabilizó el piso.

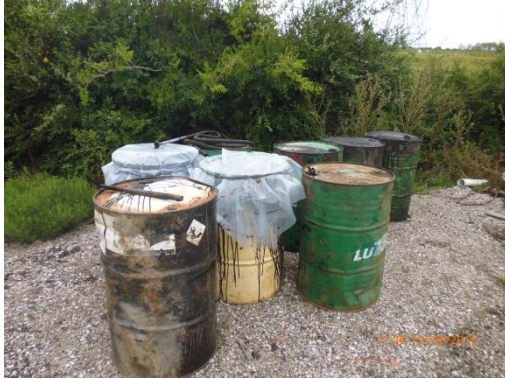
Ilustración 17 – Tanques con restos de productos. Se deberán colocar en lugar con contención

- Disponer de las hojas de seguridad accesibles al personal en los puntos de presencia de productos químicos.
- Se recomienda ubicar todos los tanques de productos químicos en zona con contención perimetral para posibles vertidos.
- Se recomienda registrar la cantidad de bolsas de residuos similares a domésticos que se generan.

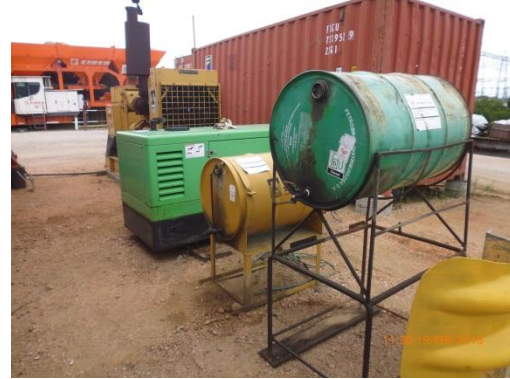
ID:01	Coordenadas UTM (X – Y)		Progresiva: -
	0690741	6151259	Código del hallazgo: EL-6
Descripción: Se observan vertidos puntuales bajo los tanques de combustible en uso junto a la planta asfáltica. No se evita el vertido directo al terreno.			
Evidencia (Foto, documento, comunicación personal): Ilustración 18.

Ilustración 18 – Tanques en uso para la planta asfáltica. Colocar bandejas de contención. A la salida se observan manchas de vertido directo al terreno.
