CORPORACION VIAL DEL URUGUAY S.A.

INFORME DE AUDITORÍA AMBIENTAL

RE-GA-802-M24-
20160316

M/24: Construcción de los intercambiadores en la intersección de la Ruta 1 con caminos Tomkinson y Cibils

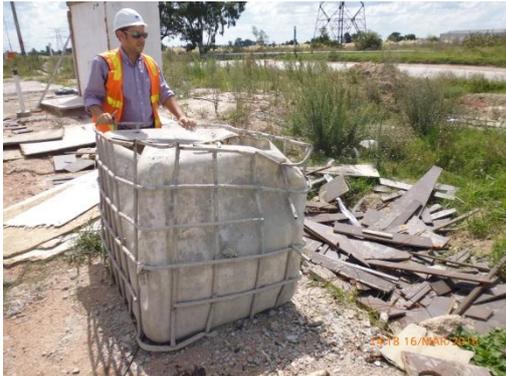
Ilustración 7 – Tanque que se empleó para el lavado de la canaleta de los mixer en el obrador que tenía SACEEM en Cno. Tomkinson.

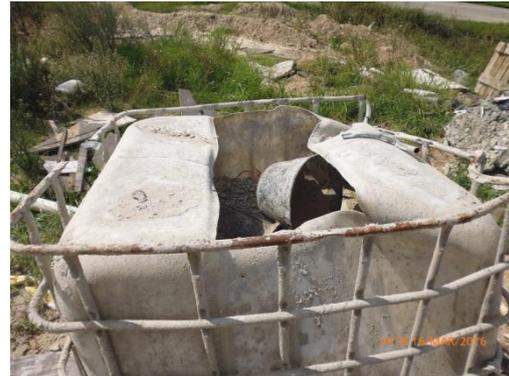
Ilustración 8 - Tanque que se empleó para el lavado de la canaleta de los mixer en el obrador que tenía SACEEM en Cno. Tomkinson.

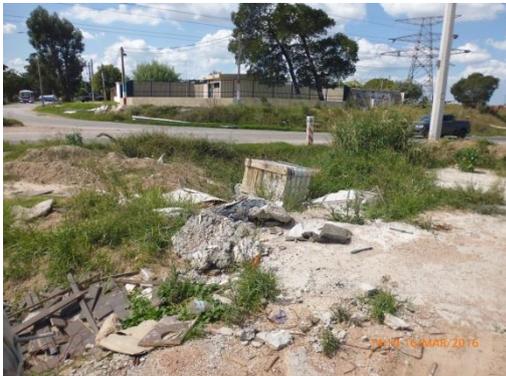
Ilustración 9 – Zona donde se ubicaba el obrador de SACEEM en Cno. Tomkinson. Está prevista su total limpieza.

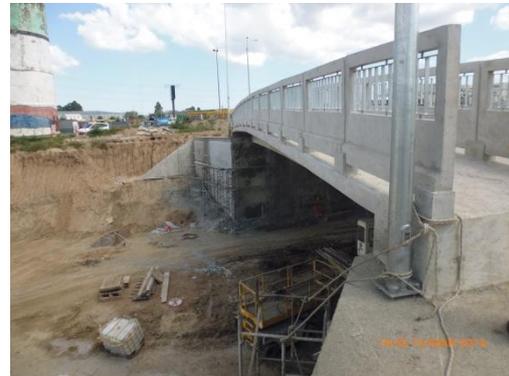
Ilustración 10 – Vista del puente en Cno. Tomkinson.

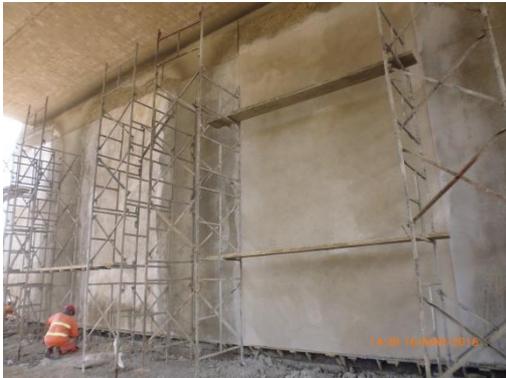
Ilustración 11 – Trabajos de corrección de la superficie de hormigón. Cno. Tomkinson.

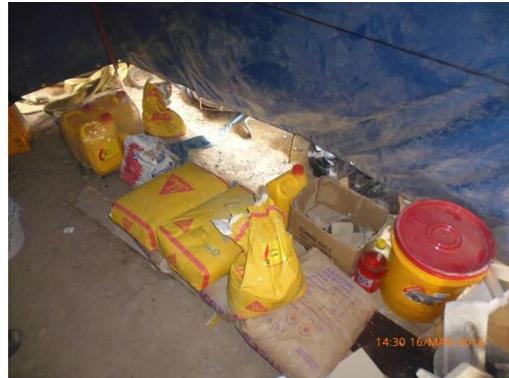
Ilustración 12 – Acopio de insumos en Cno. Tomkinson. Se recomienda evitar tener botellas de agua conteniendo productos químicos y contar con las hojas de seguridad de éstos.

- Se recomienda evitar tener botellas de agua conteniendo productos químicos, si fuese necesario éstas deberían estar etiquetadas de forma que se impidiese confusión
- Contar con las hojas de seguridad de los productos químicos en los puntos en los que se acopien.
- Solicitar AAO vigente a cantera de tosca Arnoldo Churi Tellechea si continúa abasteciendo a la obra. Ésta cuenta con Concesión para Explotar vigente por DINAMIGE y AAO de DINAMA vencida en febrero de 2016 y la empresa ya entregó la solicitud de renovación en DINAMA.

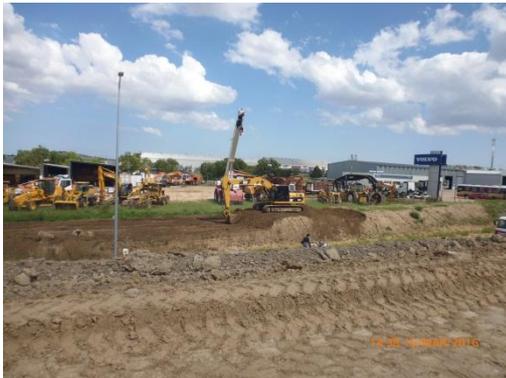
Ilustración 13 – Tendido de tierra vegetal en Cno. Cibils.

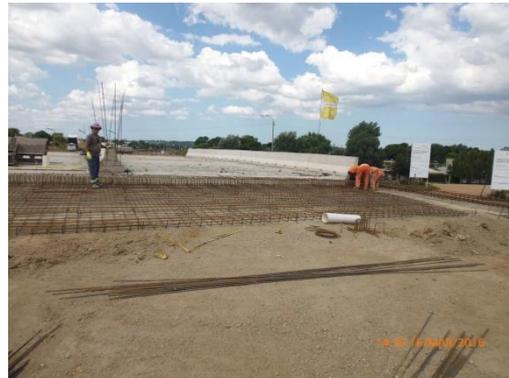
Ilustración 14 – Armado de la losa de acceso en Cno Cibils.

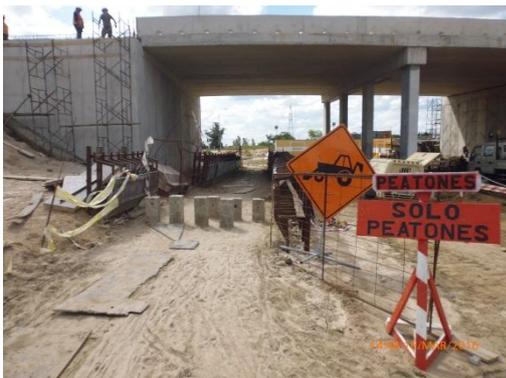
Ilustración 15 – Paso provisorio para peatones bajo el puente. Cno Cibils.

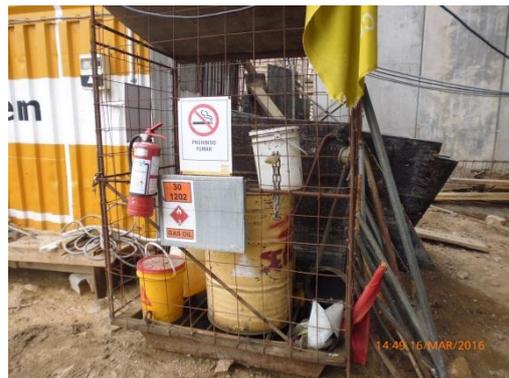
Ilustración 16 – Punto limpio de SACEEM en su obrador en Cno. Cibils.

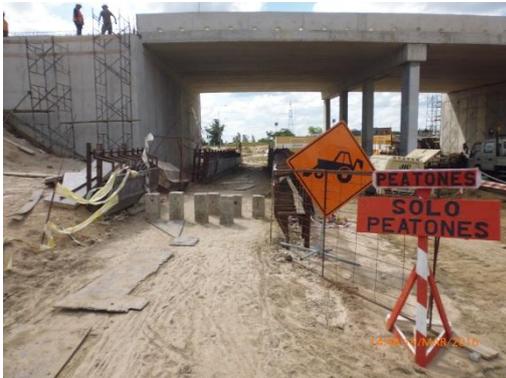
Ilustración 17 – Paso provisorio para peatones bajo el puente. Cno Cibils.

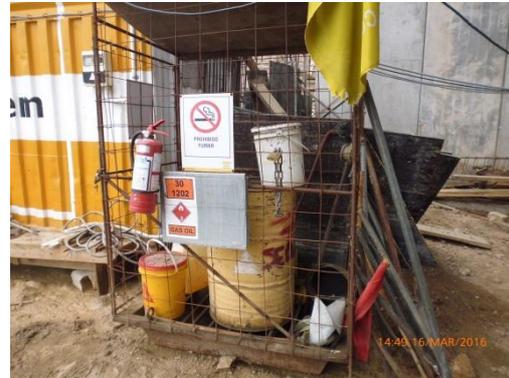
Ilustración 18 – Punto limpio de SACEEM en su obrador en Cno. Cibils.

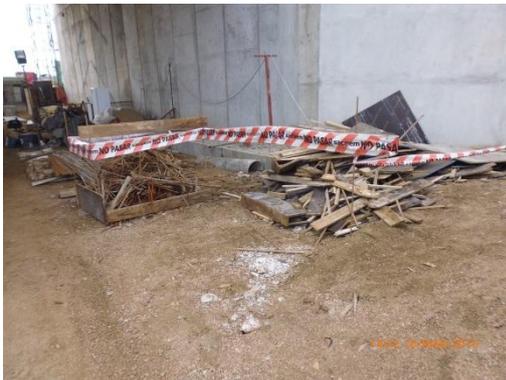
Ilustración 19 – Separación de residuos SACEEM, Cno. Cibils.

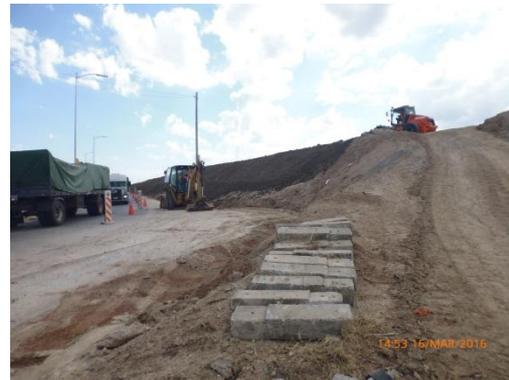
Ilustración 20 – Vista del acceso al puente Cno. Cibils.

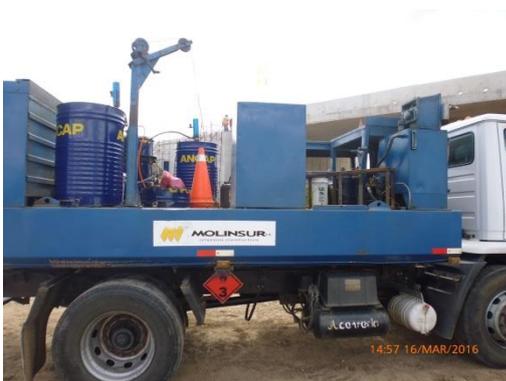
Ilustración 21 – Camión que suministra combustible y lubricante por la obra.

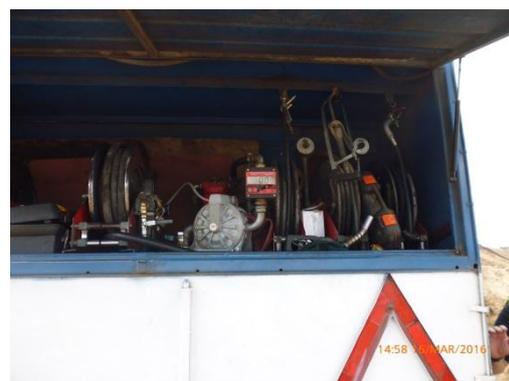
Durante el recorrido se pudo ver que las hojas de seguridad de los productos químicos se encuentran en el camión que suministra combustible y lubricantes.

Ilustración 22 – Camión que suministra combustible y lubricante por la obra. Surtidores.

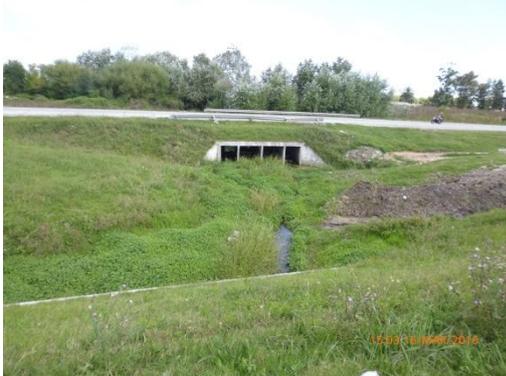
Se realiza el riego de caminos para evitar levantamiento de polvo y para alcanzar la humedad necesaria para la compactación. El agua para este fin proviene de cañada cruza la Ruta 1 entre los puentes.

Ilustración 23 – Cañada de la que se toma agua para el riego de caminos.

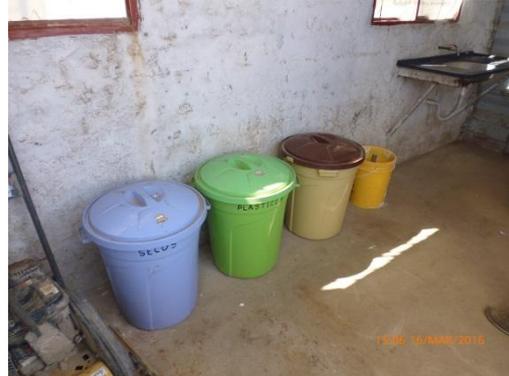
La empresa realiza separación de residuos. En el obrador se cuenta con recipientes separados para residuos plásticos, secos y orgánicos. Estos residuos son llevados al vertedero municipal de San José o de Montevideo con registro interno de cantidades entregadas. Los residuos especiales son llevados al obrador principal de la empresa en El Pinar, donde también se ubica la planta asfáltica. En el caso de SACEEM, su obrador principal se encuentra en Camino Pérez, parque logístico MANGA.

Ilustración 24 – Separación de residuos en el obrador de MOLINSUR.
