## INFORME DE AUDITORÍA AMBIENTAL

RE-GA-802-P32-  
20160708

### P/32 - "Ruta 5 – Nuevo Puente sobre el Arroyo Tranqueras"

#### Auditoría de Cierre

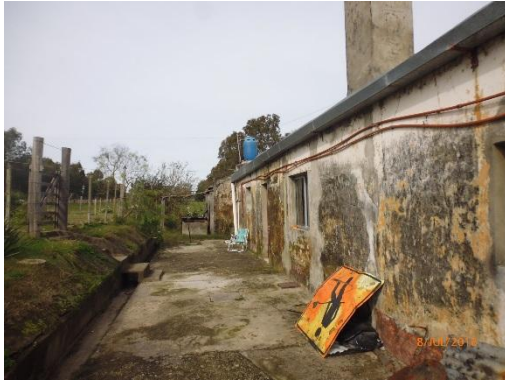
ID:02	Coordenadas UTM (X – Y)		Progresiva: 379K000 a (+)
	596766	6481506	Código del hallazgo: RS4
<b>Descripción:</b> Por el momento no se ha dado cumplimiento al PRA aprobado por el DDO en el obrador. En particular: <ul style="list-style-type: none"><li>• Los materiales sobrantes como ser varillas de hierro, maderas de encofrados, aditivos de hormigón, sobrantes de emulsiones, etc., serán cargados sobre camiones propios y transportados a los talleres centrales de la empresa para su acondicionamiento para ser utilizados en futuras obras.</li><li>• A la zona acondicionada para acopios de materiales potencialmente contaminantes, posterior al retiro de los posibles excedentes, se le retirará la membrana, junto con los posibles derrames que se pudieren haber producido, y se la acondicionará y tratará como residuo contaminado.</li><li>• Por último se buscará la conformidad del propietario, la que se documentará oportunamente.</li></ul>

<b>Evidencia (Foto, documento, comunicación personal):</b> Comunicación personal, Ilustración 4, Ilustración 6, Ilustración 7, Ilustración 8

*Ilustración 4 – Obrador. Restos de materiales de obra.*

- Retirar del predio empleado como obrador todo elemento que únicamente sirva para identificar que la zona ha sido empleada como obrador. En la aceptación del dueño del predio se recomienda que identifique claramente los elementos que desea que permanezcan y el motivo.

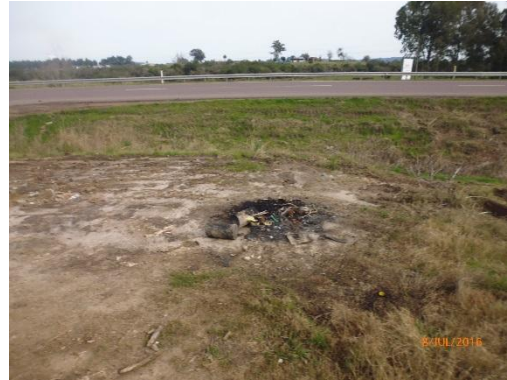
ID:01	Coordenadas UTM (X – Y)		Progresiva: 379K000 a (+)
	596766	6481506	Código del hallazgo: RS4
<b>Descripción:</b> Se encontraron restos de quema de residuos en el obrador contraviniendo el PRA de la empresa.			
<b>Evidencia (Foto, documento, comunicación personal):</b> Ilustración 5

*Ilustración 5 – Obrador. Quema de residuos.*

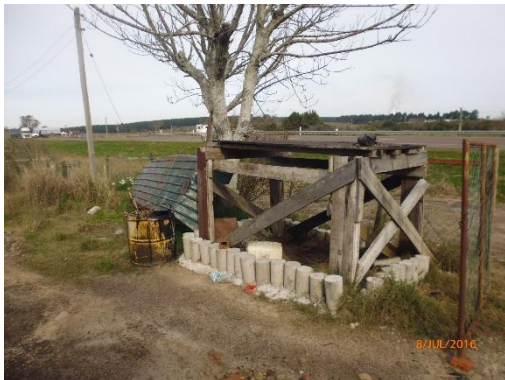
ID: 1	Coordenadas UTM (X – Y)		Progresiva: 379K000 a (+)	Tipo de NC: 3
	596766	6481506	Código del hallazgo: PEL-09	
<b>Descripción:</b> <p>Se utiliza un tanque para la distribución de gasoil, y si bien el mismo se declara que se emplea como cisterna, el contenedor no presenta contención estanca ni barreras, contraviniendo lo establecido en el punto 10.2 del Manual de DNV. Se comenzó la construcción de la contención, pero no es estanca, y se pueden ver vertidos puntuales junto al tanque, para lo que se recomienda la disposición de una bandeja de mayor tamaño durante los trasvases.</p>				
<b>Situación actual:</b> Se levanta la No Conformidad. Se retiró el tanque.				
<b>Evidencia(Foto, documento, comunicación personal):</b> Ilustración 6

*Ilustración 6 – Obrador. Se retiró el tanque de combustible.*

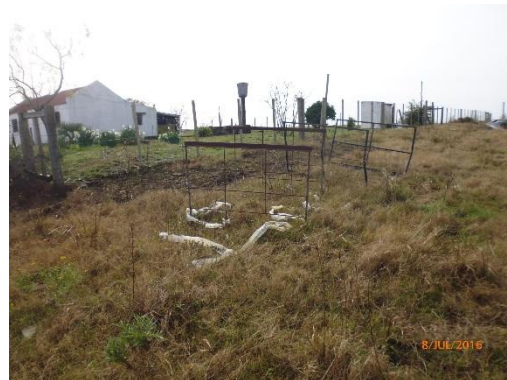
*Ilustración 7 – Obrador. Restos de materiales de obra.*

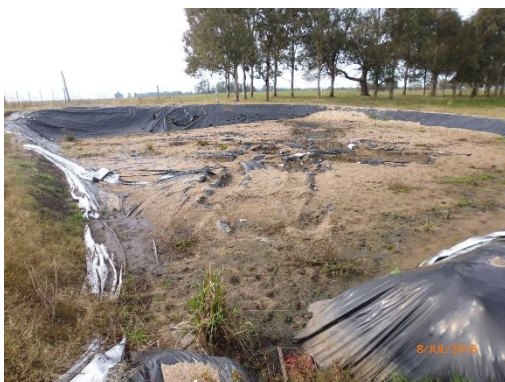
*Ilustración 8 – Obrador. No se retiró la membrana ni se acondicionó la zona de acopio.*

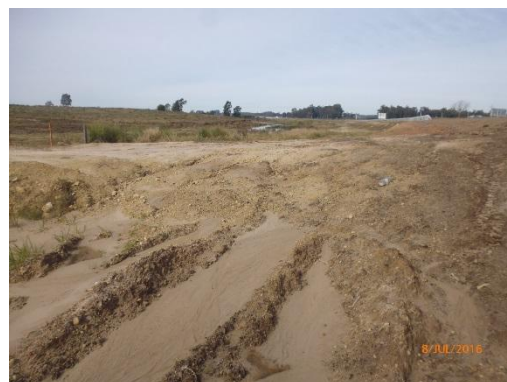
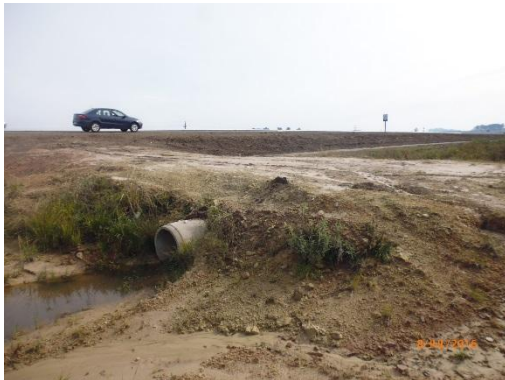
ID:	Coordenadas UTM (X – Y)		Progresiva: 380K500 a (+)	Tipo de NC: 1
3	596283	6482764	Código del hallazgo: CMP-8	
<b>Descripción:</b> Se utilizó un préstamo de material no clasificado que no cuenta con AAP incumpliendo el punto 13.1 del manual de DNV y el Decreto 349/005. Se está tramitando su regularización ante DINAMA.				
<b>Evidencia(Foto, documento, comunicación personal):</b> Comunicaciones con DINAMA, Ilustración 9 , Ilustración 10

*Ilustración 9 – Zona de préstamos P06*

*Ilustración 10 – Entrada a la zona de préstamos P06*

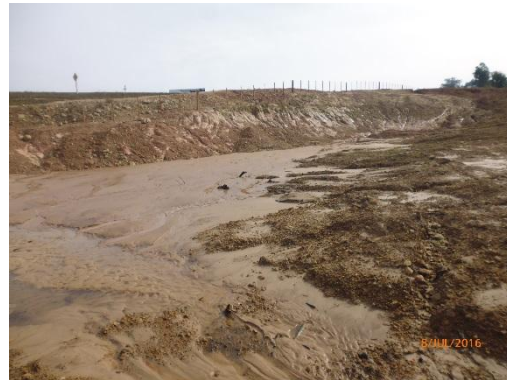
ID:	Coordenadas UTM (X – Y)		Progresiva: 381K300 a (+)	Tipo de NC: 1
2	596208	6483599	Código del hallazgo: CMP-8	
<b>Descripción:</b> Se utilizó un préstamo de material no clasificado que no cuenta con AAP incumpliendo el punto 13.1 del manual de DNV y el Decreto 349/005. Se está tramitando su regularización ante DINAMA.				
<b>Evidencia(Foto, documento, comunicación personal):</b> Comunicaciones con DINAMA, Ilustración 11

*Ilustración 11 – Zona de préstamos P05.*

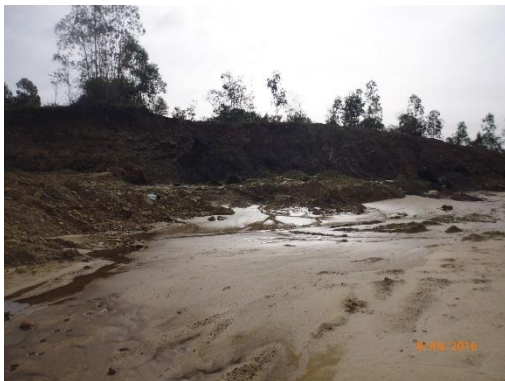
ID: 4	Coordenadas UTM (X – Y)		Progresiva: 381K650 a (+)	Tipo de NC: 1
	596242	6484038	Código del hallazgo: CMP-8	
<b>Descripción:</b> Se utilizó un préstamo de material no clasificado que no cuenta con AAP incumpliendo el punto 13.1 del manual de DNV y el Decreto 349/005. Se está tramitando su regularización ante DINAMA.				
<b>Evidencia(Foto, documento, comunicación personal):</b> Comunicaciones con DINAMA, , Ilustración 12, Ilustración 13

ID:03	Coordenadas UTM (X – Y)		Progresiva: 381K650 a (+)
	596242	6484038	Código del hallazgo: CMP4
<b>Descripción:</b> En la zona de préstamos identificada con P07 no se presentan taludes estables ni se niveló la zona de cantera contraviniendo el PRA de la empresa.			
<b>Evidencia (Foto, documento, comunicación personal):</b> Ilustración 12, Ilustración 13

*Ilustración 12 – Zona de préstamos P07. Taludes no estables.*

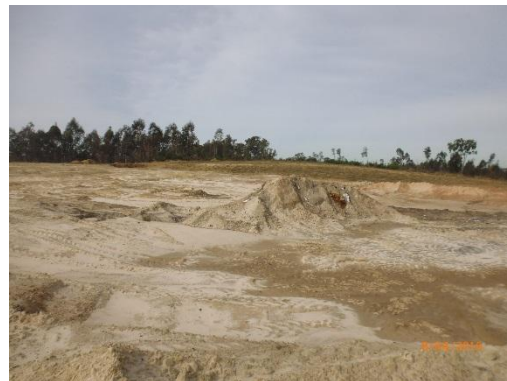
*Ilustración 13 – Zona de préstamos P07. No se niveló la zona explotada.*
