## INFORME DE AUDITORÍA AMBIENTAL

RE-GA-802-M36-  
20161028

#### M/36 - Ampliación - Mantenimiento por niveles de servicio y obras de rehabilitación en Ruta 5: Centenario (245K000) - Rivera (495K00)

Fecha de visita: 28/10/2016

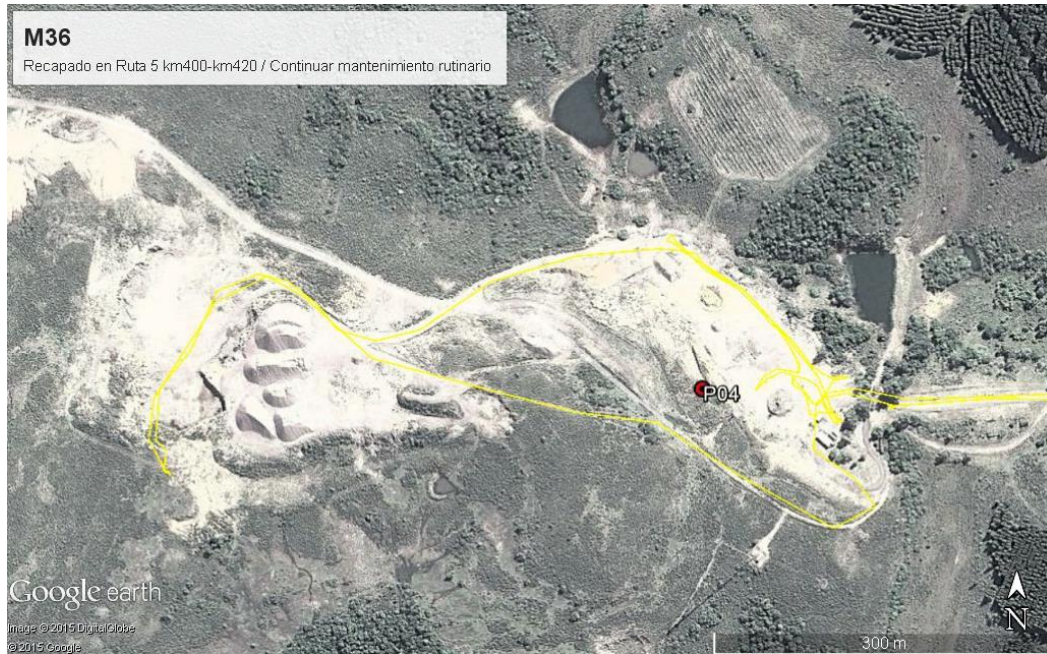
Ilustración 6 - Vista de la zona afectada por cantera y planta trituradora, se aprecia la construcción de represas de sedimentación.

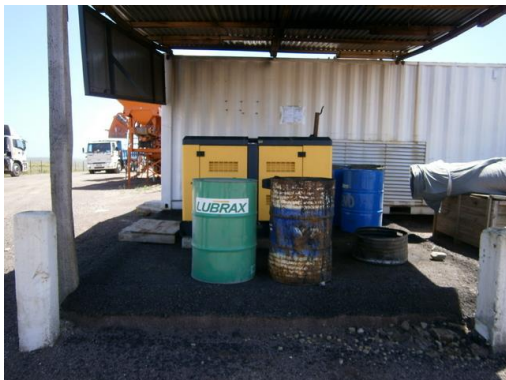
Ilustración 9 - Almacenamiento de hidrocarburos usados y generador en campamento Ruta 5, 416K500

Se recomienda mantener la identificación también en la zona de hidrocarburos usados para el obrador de Ruta 5, así como se realiza en el resto de las instalaciones para distintos tipos de residuos.

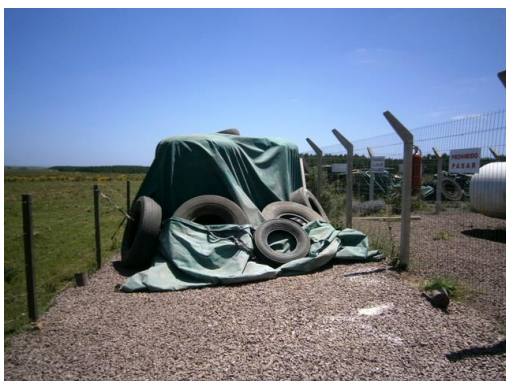
Ilustración 11 - Protección de bolsones con cal, Almacenamiento de hidrocarburos usados y generador en campamento Ruta 5, 416K500

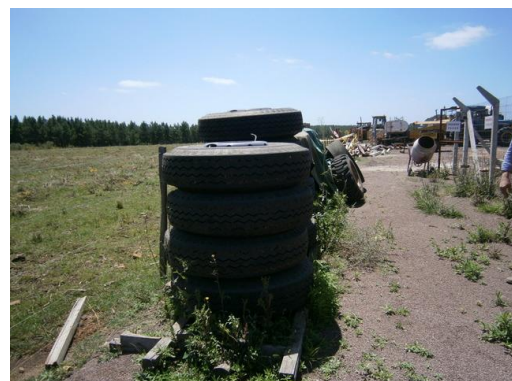
En el obrador de la Ruta 5 se verifica el acopio de corteza vegetal para la restauración del terreno, se mantienen los residuos almacenados, y zonas de acopio para chatarras, maderas, e hidrocarburos usados. Algunas de las cubiertas en desuso se almacenan sin protección de las lluvias lo que genera acumulación de aguas estancadas.

Ilustración 12 - Almacenamiento cubiertas usadas en campamento Ruta 5, 416K500

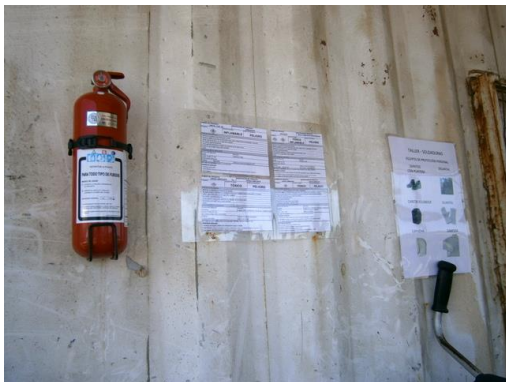
En la recorrida por ambos obradores se destacó la hojas de seguridad resumidas y colgadas a la vista de los operarios de sustancias peligrosas, el orden y la limpieza, la identificación de residuos y zonas, sistemas de contención en ambos casos, y la verificación de pérdidas de hidrocarburos, pileta de lavado de piezas con hidrocarburos techada y en el exterior del taller para el obrador de Ansina.

Ilustración 15-Hojas de seguridad resumidas y disponibles en campamento Ruta 5, 416K500

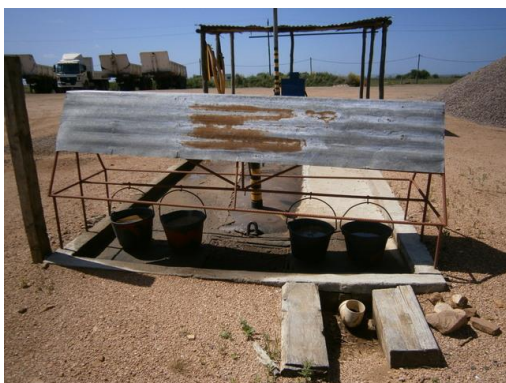
Hasta ahora la empresa ha ubicado en sus obradores tanques de combustible subterráneos. Para su control realiza seguimientos del stock y ha implementado verificación con muestreo de tosca que envía al Laboratorio Ecotech para el análisis de presencia de hidrocarburos. Por el momento los resultados no indican contaminación del suelo. Está previsto para nuevos campamentos implementar un sistema de tanques aéreos.

Ilustración 17-Tanque de combustible subterráneo, obrador Ruta 26, Villa Ansina

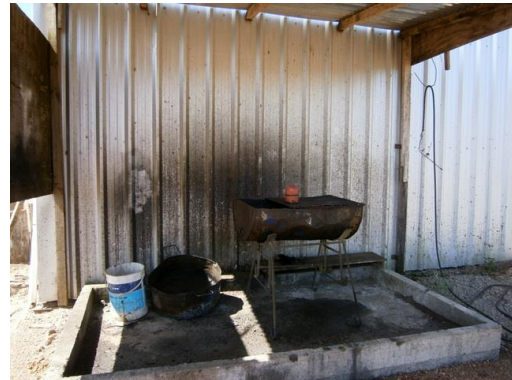
Ilustración 22-Pileta de lavado de piezas con hidrocarburos en obrador Ruta 26, Villa Ansina

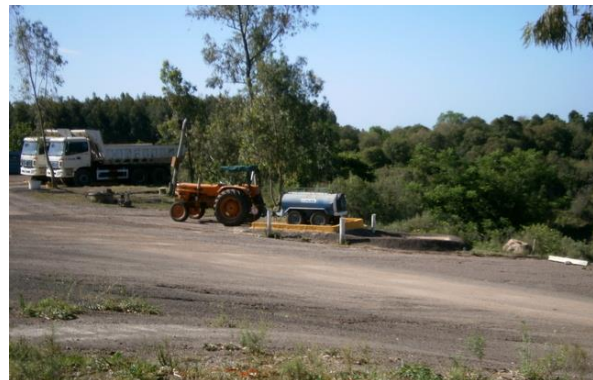
El suministro de combustible gasoil, se realiza por un surtidor móvil que carga en el obrador de la empresa en la localidad de Ansina, donde hay un tanque enterrado. Este mismo surtidor provee también de lubricante llevando un registro de cantidades por maquinaria. Se pudo ver que los productos que transporta se encuentran identificados y en la cabina se dispone de las hojas de seguridad. Además se cuenta con una plataforma impermeable para cuando el vehículo permanece estacionado en alguno de los obradores.

Ilustración 30-Tanque móvil con combustible y plataforma de contención en campamento de Batoví
