CORPORACION VIAL DEL URUGUAY S.A.

## INFORME DE AUDITORÍA AMBIENTAL

RE-GA-802-M46-  
20161124

## M/46: Rehabilitación y Mantenimiento por Niveles de Servicio de Ruta 9, tramo Pan de Azúcar - Rocha

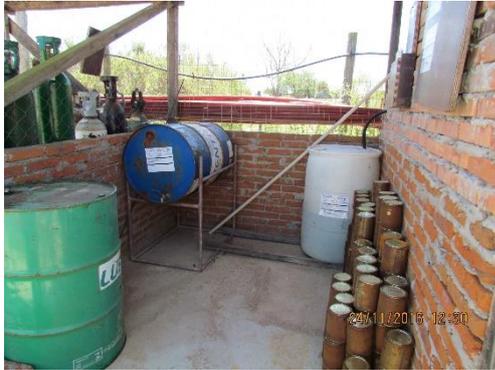
ID: 1	Coordenadas UTM (X – Y)		Progresiva: -	Tipo de NC: 2
	690741	6151259	Código del hallazgo: EL-6	
<b>Descripción:</b> El tanque que contiene percloro-etileno usado, está roto y vertiendo directamente al terreno.				
<b>Situación actual:</b> Se levanta la No Conformidad. Se retiró tanque y se realizó pileta de contención antiderrame.				
<b>Evidencia (Foto, documento, comunicación personal):</b> Ilustración 6, Ilustración 7

Ilustración 6 - Acopio de residuos químicos peligrosos

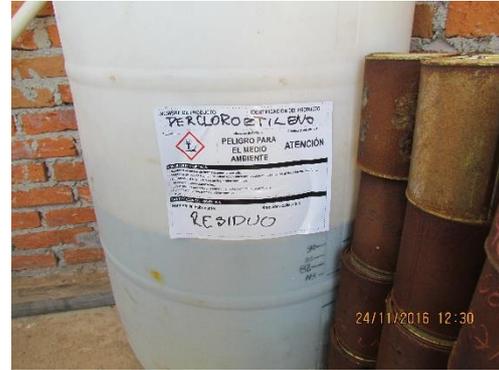
Ilustración 7 - Etiquetado de residuos químicos peligrosos

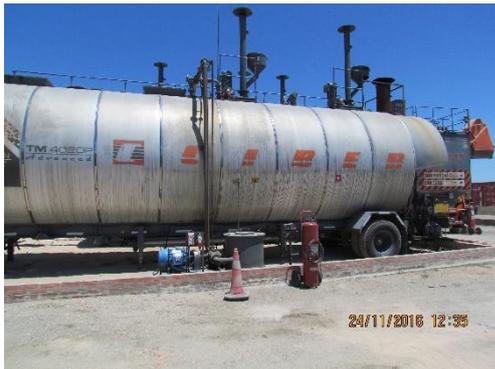
ID: 2	Coordenadas UTM (X – Y)		Progresiva: -	Tipo de NC: 2
	0690741	6151259	Código del hallazgo: EL-6	
<b>Descripción:</b> El piso de la planta asfáltica no está impermeabilizado. Se realizó contención perimetral, pero sin la impermeabilización los vertidos llegan directamente al terreno.				
<b>Situación actual:</b> Se levanta la No Conformidad. Se colocó silo bolsa sobre el terreno.				
<b>Evidencia (Foto, documento, comunicación personal):</b> Ilustración 8, Ilustración 9

Ilustración 8 - planta asfáltica

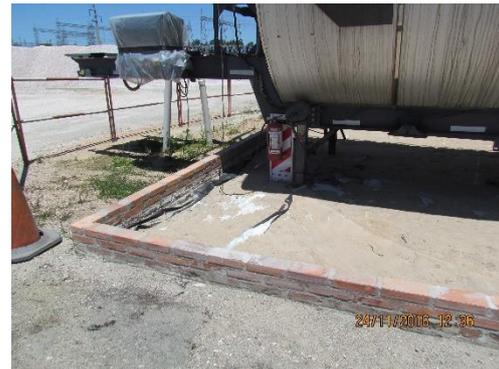
Ilustración 9 - Impermeabilización de planta asfáltica

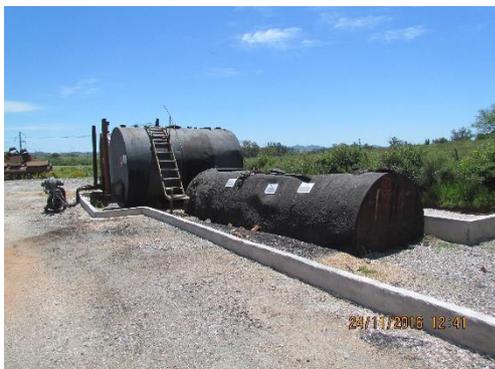
Se observó que los tanques de emulsión cuentan con contención perimetral, pero no se halla impermeabilizado el terreno, estando expuesto a infiltración al terreno en caso de derrames.

ID:03	Coordenadas UTM (X – Y)		Progresiva: NA
	0690741	6151259	Código del hallazgo: EL-6
<b>Descripción:</b> No se ha realizado impermeabilización de las contenciones perimetrales de los tanques de fueloil ni de las emulsiones, contraviniendo el punto 11.9 del Manual de DNV.			
<b>Evidencia (Foto, documento, comunicación personal):</b> Ilustración 10, Ilustración 11, Ilustración 12

Ilustración 10 - Emulsiones en pileta de contención sin impermeabilización.

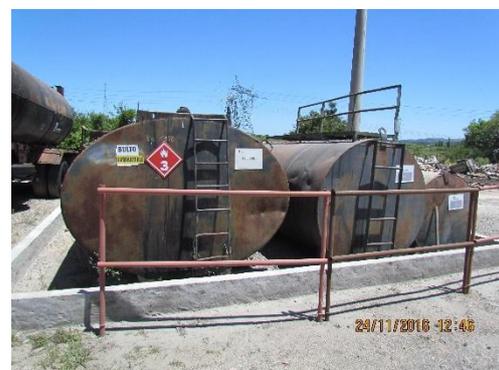
El suministro de combustible proviene de una estación de servicio cercana. Según se informó el trasvase se realiza a través de un pico surtidor con bandeja de contención y kit antiderrame. El fueloil proviene de Montevideo y es acopiado en un tanque con contención perimetral pero sin impermeabilización.

Ilustración 11 - Fueloil en cerco perimetral sin impermeabilización.

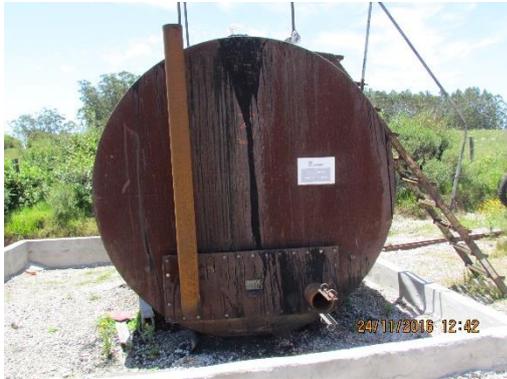
Ilustración 12 - Acopio emulsiones

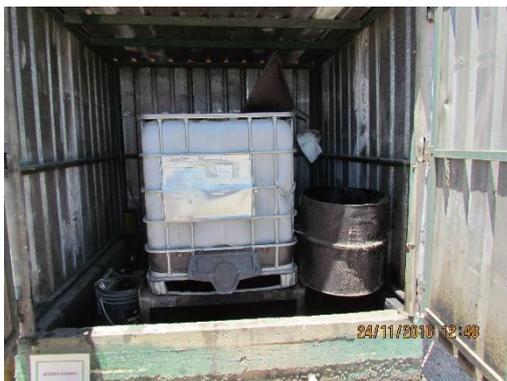
Ilustración 14 - Aceite con contención.

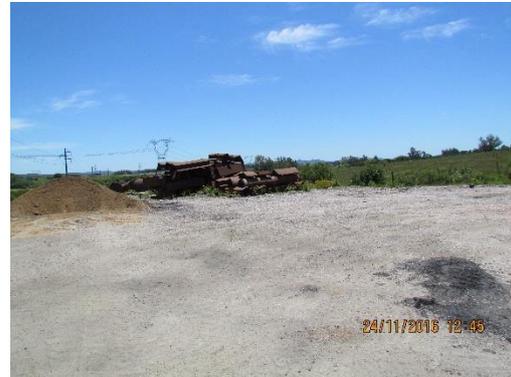
Ilustración 19 - Manchas de hidrocarburos vertido sobre el terreno.
