## INFORME DE AUDITORÍA AMBIENTAL

RE-GA-802-  
AB39AB40-20161021

### AB/39- AB/40: Ruta No.12, Tramo 43K159 - 63K900

Fecha de visita: 21/10/2016

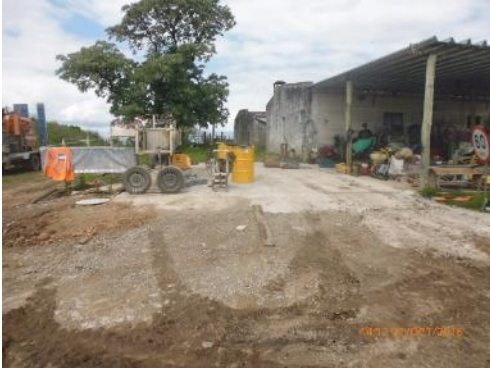
En el obrador se realiza el servicio básico de mantenimiento de maquinaria para lo que se cuenta con una zona específica en la que también se realiza el lavado. Se pudo ver que esta zona, aunque se disponga de una losa de hormigón, no cuenta con contención y por lo tanto, carece de un punto en el cual medir las condiciones de vertido al terreno (Decreto 253/79 y modificaciones). Se observó una incorrecta ubicación del depósito fijo impermeable del taller con debido a que la pendiente predominante de la losa de hormigón se encuentra hacia el otro extremo.

ID: 03	Coordenadas UTM (X – Y)		Progresiva: 30K000 a (-)	Tipo de NC: 3
	0396296	6259698	Código del hallazgo:	
<b>Descripción:</b> La zona de lavado de máquinas no cuenta con contención perimetral adecuada ni punto en el cual tomar muestras para verificar el cumplimiento de los parámetros de vertido al terreno, contraviniendo los puntos 9.2 y 9.3 del Manual Ambiental.				
<b>Evidencia (Foto, documento, comunicación personal):</b> Ilustración 4 e Ilustración 11

*Ilustración 4 - Zona de lavado de maquinaria y depósito fijo impermeable a la izquierda.*

- Se recomienda la reubicación del depósito fijo impermeable en la zona de lavado de maquinaria, de forma que el líquido escurra en su totalidad hacia dicha unidad.
- Se recomienda que todos los tanques de residuos (productos químicos, aceite usado, etc.) estén debidamente etiquetados y los sitios de depósito que estén debidamente señalizados.
- Se recomienda que el sitio de contención de tanques con productos químicos (antisol blanco) evite el vertido de líquidos hacia el pozo correspondiente al antiguo lavado de ovejas (Ilustración 7) o se defina la forma de extracción de dichos derrames al momento de cierre del obrador. Se recomienda el techado de acopios de productos químicos y aceite usado.
- Se recomienda la extracción del hormigón de limpieza y las distintas unidades de la planta de hormigón en desmantelamiento, para realizar una remediación del sitio de emplazamiento.

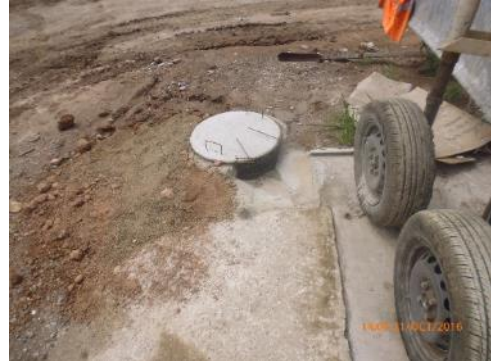
*Ilustración 5 - Depósito fijo impermeable con rejilla.*

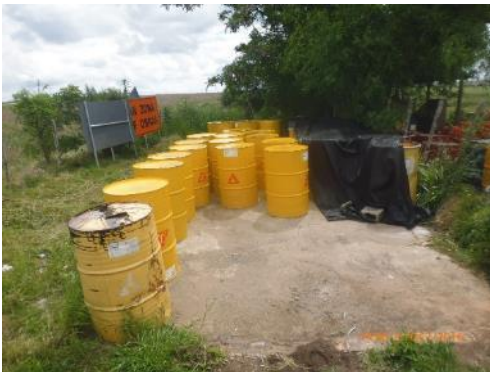
ID:01	Coordenadas UTM (X – Y)		Progresiva: 30K000 a (-)
	0396296	6259698	Código del hallazgo: EL - 6
<b>Descripción:</b> El sitio de depósito de tanques con productos químicos (antisol blanco) no posee contención perimetral para evitar el vertido de los mismos en el terreno en caso de derrames accidentales contraviniendo el punto 9.3 del Manual Ambiental.			
<b>Evidencia (Foto, documento, comunicación personal):</b> Ilustración 6

*Ilustración 6 - Tanques con productos químicos (antisol blanco) en zona sin contención perimetral en el obrador.*

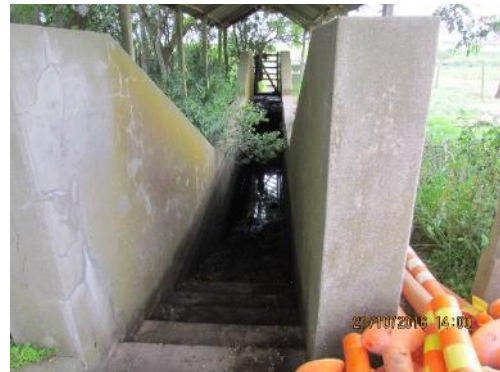
*Ilustración 7 - Derrames y pluviales contaminadas hacia el interior del pozo del antiguo lavado de ovejas.*

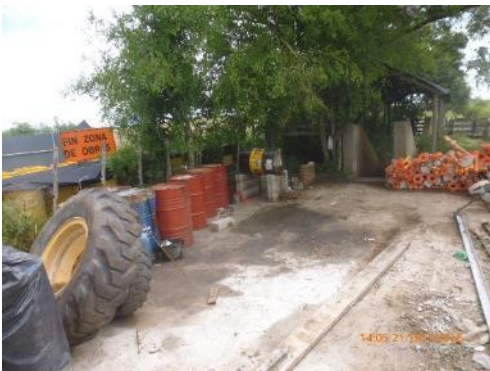
*Ilustración 8 - Tanques vacíos de combustible en zona con contención sin identificación.*

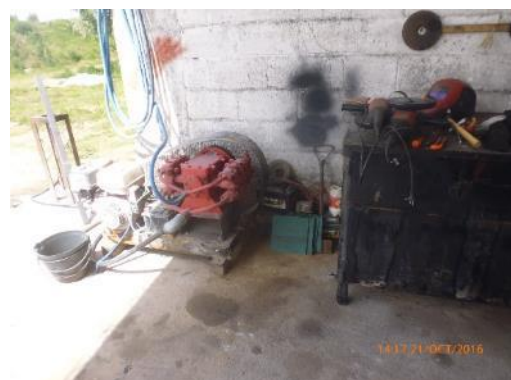
*Ilustración 9 - Baterías sobre losa de hormigón y bajo techo.*

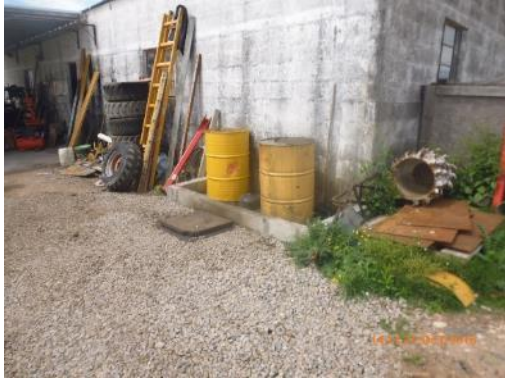
Ilustración 10 – Tanques de aceite usado en zona de contención y cámara de separación.

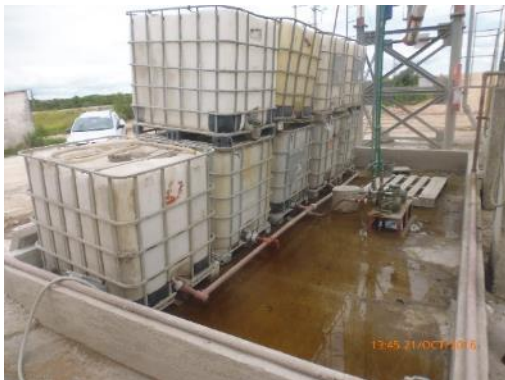
Ilustración 12 - Unidades de planta de hormigón en desmantelamiento.

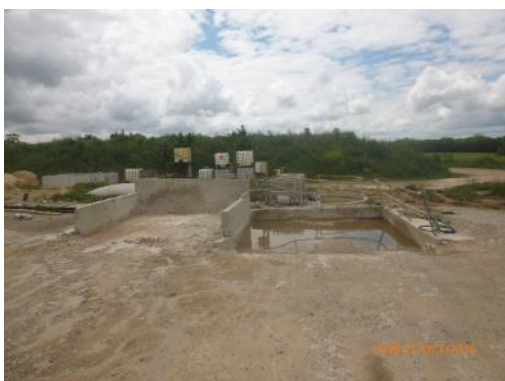
Ilustración 14 - Unidades de planta de hormigón en desmantelamiento.

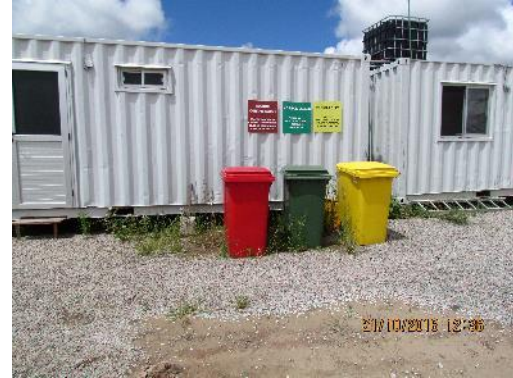
Ilustración 17 - Nuevo campamento: tachos para residuos clasificados

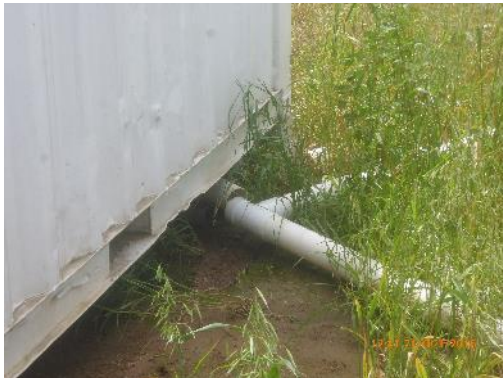
ID:02	Coordenadas UTM (X – Y)		Progresiva: 61K000 a (+)
	424653	6249382	Código del hallazgo: EL - 6
<b>Descripción:</b> Los baños de las nuevas oficinas del MTOP, en el nuevo campamento, no tiene adecuadamente conectado el desagüe del baño con el colector que traslada el efluente hacia el depósito fijo contraviniendo el punto 10.2 del Manual Ambiental.			
<b>Evidencia (Foto, documento, comunicación personal):</b> Ilustración 18

Ilustración 18 - Nuevo campamento: colector de baños desconectado

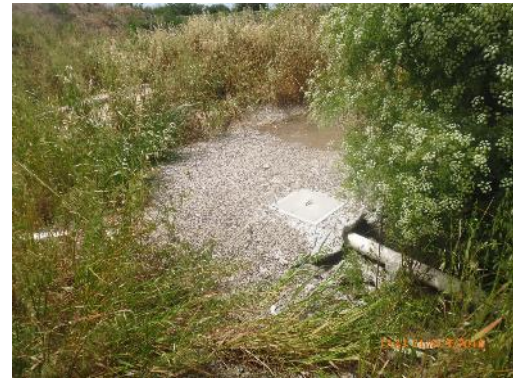
Ilustración 19 - Nuevo campamento: colector de baños hacia depósito fijo impermeable

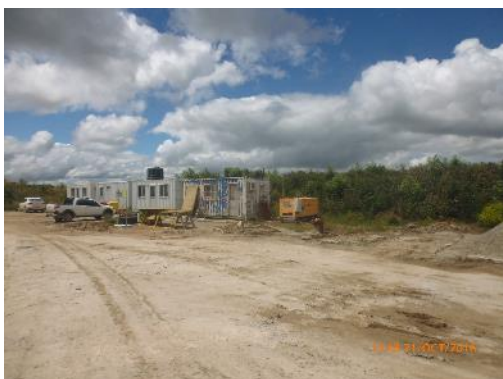
Ilustración 20 - Nuevo campamento: al fondo material orgánico conformado en taludes empastados

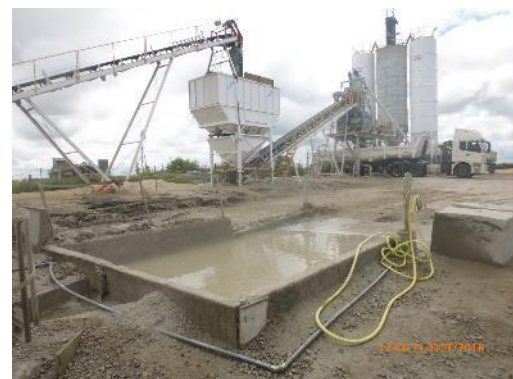
Ilustración 21 - Nuevo campamento: sedimentador para lavado de camiones y reciclaje de agua clarificada

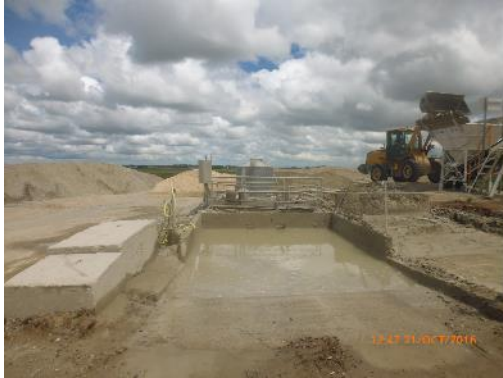
*Ilustración 22 - Nuevo campamento: al fondo zona de acopio de material granular*

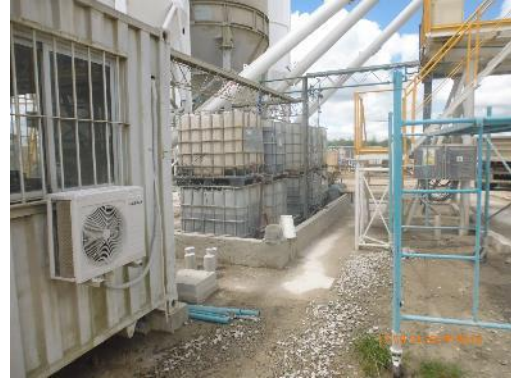
*Ilustración 23 – Nuevo campamento: productos químicos acopiados dentro de pileta de contención*

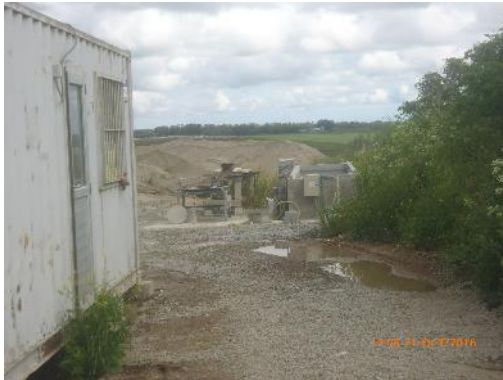
*Ilustración 24 - Nuevo campamento: pileta de curado de probetas y mesa de pruebas*

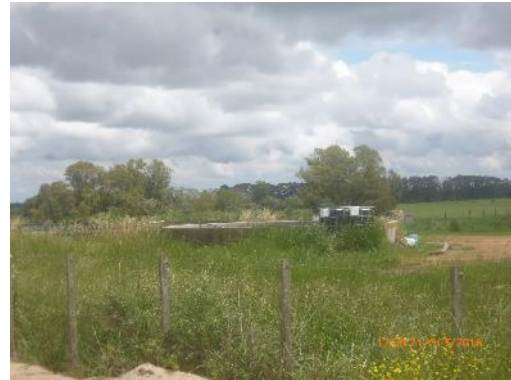
*Ilustración 25 - Nuevo campamento: tanque de almacenamiento de agua. Fuente de agua subterránea*
