## INFORME DE AUDITORÍA AMBIENTAL

RE-GA-802-  
AB39AB40-20161021

**AB/39: Ruta No.12, Tramo 23K500-32K440**

**AB/40: Ruta No.12, Tramo 32K440-43K159**

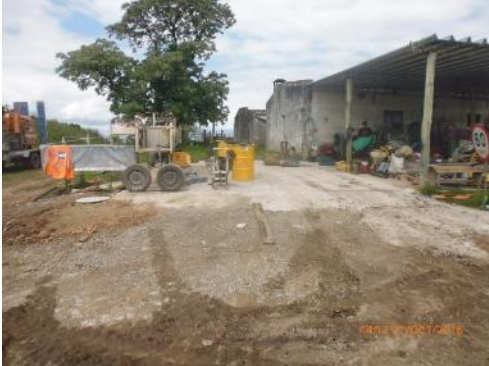
ID: 03	Coordenadas UTM (X – Y)		Progresiva: 30K000 a (-)	Tipo de NC: 3
	0396296	6259698	Código del hallazgo:	
<b>Descripción:</b> La zona de lavado de máquinas no cuenta con contención perimetral adecuada ni punto en el cual tomar muestras para verificar el cumplimiento de los parámetros de vertido al terreno, contraviniendo los puntos 9.2 y 9.3 del Manual Ambiental.				
<b>Evidencia (Foto, documento, comunicación personal):</b> Ilustración 4 e Ilustración 11

Ilustración 4 - Zona de lavado de maquinaria y depósito fijo impermeable a la izquierda.

- Se recomienda la reubicación del depósito fijo impermeable en la zona de lavado de maquinaria, de forma que el líquido escurra en su totalidad hacia dicha unidad.
- Se recomienda que todos los tanques de residuos (productos químicos, aceite usado, etc.) estén debidamente etiquetados y los sitios de depósito que estén debidamente señalizados.
- Se recomienda que el sitio de contención de tanques con productos químicos (antisol blanco) evite el vertido de líquidos hacia el pozo correspondiente al antiguo lavado de ovejas (Ilustración 7) o se defina la forma de extracción de dichos derrames al momento de cierre del obrador. Se recomienda el techado de acopios de productos químicos y aceite usado.
- Se recomienda la extracción del hormigón de limpieza y las distintas unidades de la planta de hormigón en desmantelamiento, para realizar una remediación del sitio de emplazamiento.

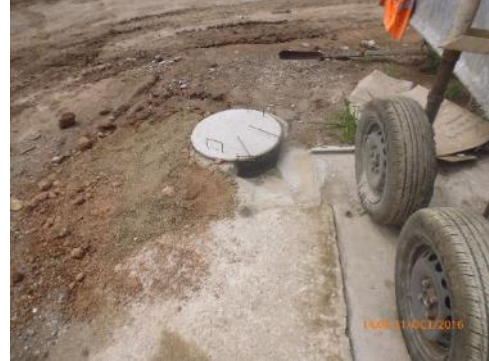
Ilustración 5 - Depósito fijo impermeable con rejilla.

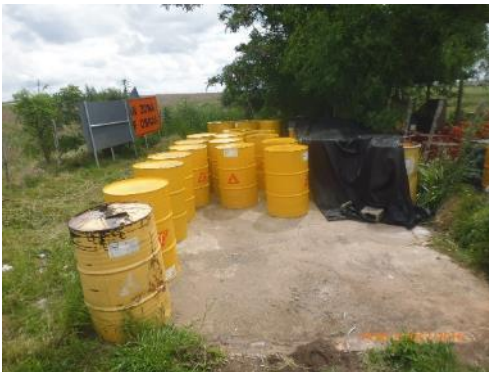
ID:01	Coordenadas UTM (X – Y)		Progresiva: 30K000 a (-)
	0396296	6259698	Código del hallazgo: EL - 6
<b>Descripción:</b> El sitio de depósito de tanques con productos químicos (antisol blanco) no posee contención perimetral para evitar el vertido de los mismos en el terreno en caso de derrames accidentales contraviniendo el punto 9.3 del Manual Ambiental.			
<b>Evidencia (Foto, documento, comunicación personal):</b> Ilustración 6

Ilustración 6 - Tanques con productos químicos (antisol blanco) en zona sin contención perimetral en el obrador.

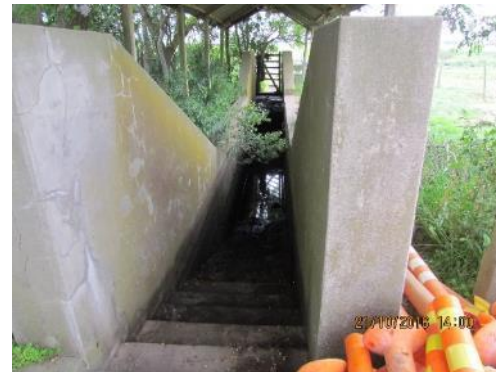
Ilustración 7 - Derrames y pluviales contaminadas hacia el interior del pozo del antiguo lavado de ovejas.

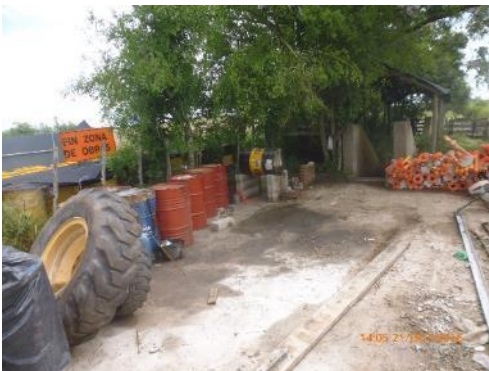
Ilustración 8 - Tanques vacíos de combustible en zona con contención sin identificación.

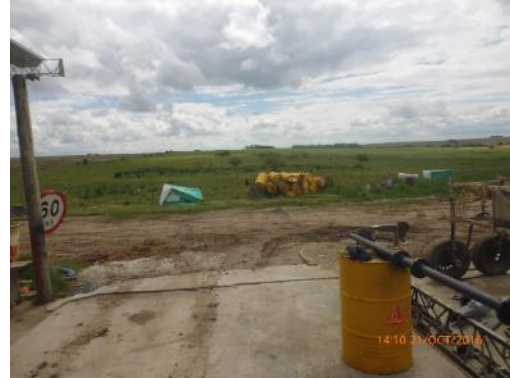
Ilustración 11 - Adelante: zona de lavado de maquinaria. Al fondo: residuos de chatarra, baños químicos rotos y cubiertas

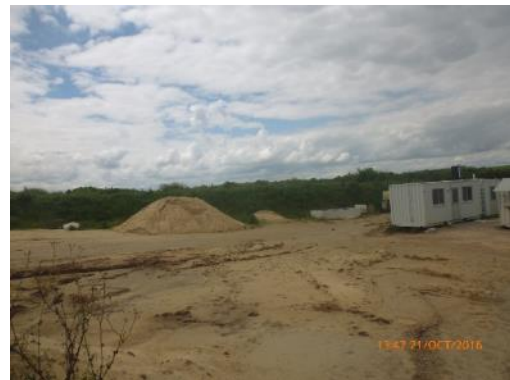
Ilustración 13 - Zona a remediar, al fondo terraplenes de capa de suelo orgánico a restituir.

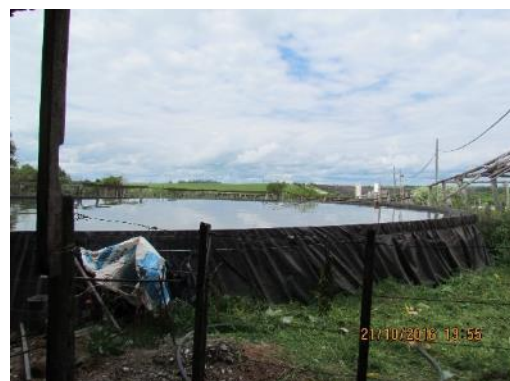
Ilustración 15 - Tanque australiano abastecido con agua subterránea para planta de hormigón. A desmantelar.

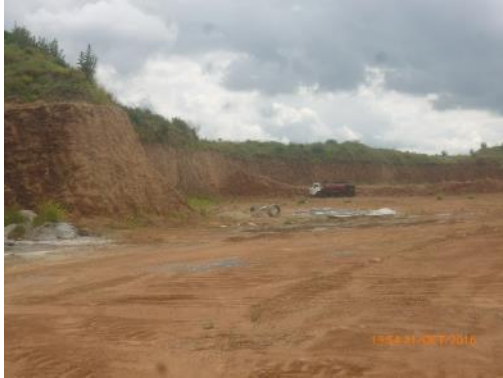
*Ilustración 16 - Cantera de material granular, padrón N° 15.883) cerrada. Arriba: taludes orgánicos empastados para restituir.*

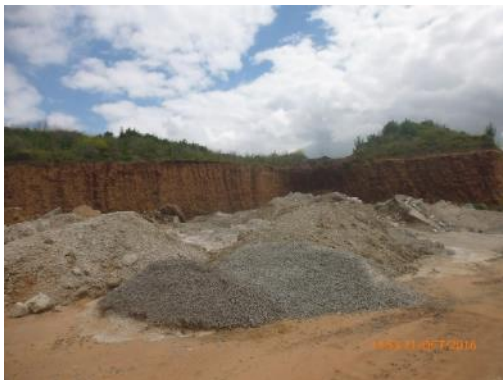
*Ilustración 18 - Disposición final de material sobrante de elaboración de hormigón, en cantera.*
