## INFORME DE AUDITORÍA AMBIENTAL

RE-GA-802-M59-  
20170124

### M/59 (Ampliación): Rehabilitación y mantenimiento vial en Rutas 12, 22, 54, 55 y 96

Fecha de visita: 24/01/2017

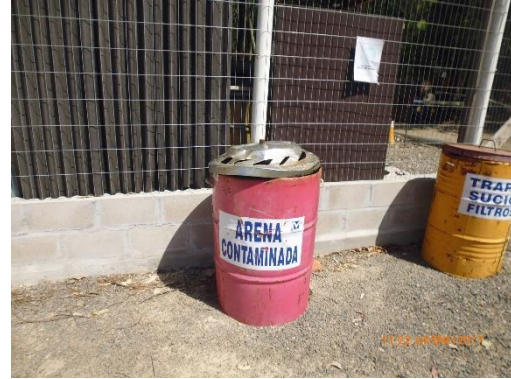
Ilustración 6 - P07. Obrador. Tanques de contención para residuos peligrosos

- Se sugiere tener en obrador los informes ITGA actualizados y aprobados por el DDO.
- Implementación de piletas de sedimentación para el lavado del material granular.
- Disponer los tanques de residuos en un único lugar.
- Los tanques para depósitos de residuos peligrosos deben ubicarse sobre una superficie impermeable y contenida.
- Tener en obrador copia de los permisos de explotación de canteras de los áridos utilizados.
- Registrar las cantidades de residuos generados en los próximos ITGA.

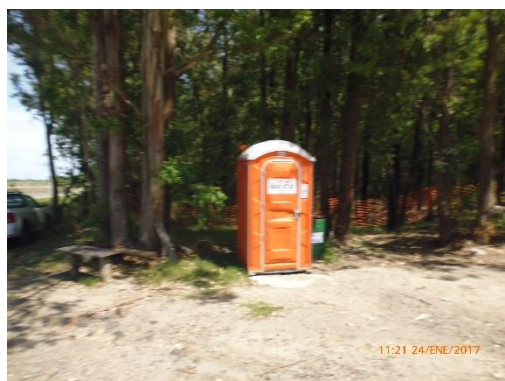
En el obrador existe un único baño químico cuyos efluentes son gestionados mediante camión barométrico por la empresa Alcafe Hnos. de Ombúes de Lavalle.

Ilustración 9 - P07. Obrador. Único baño químico. Derecha tanque para residuos orgánicos.

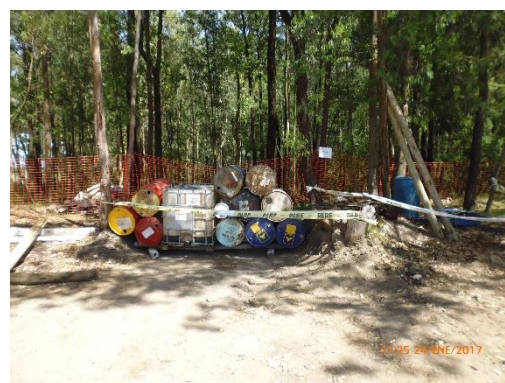
Ilustración 14 - P07. Obrador. Tanques vacíos apilados sobre el límite del obrador

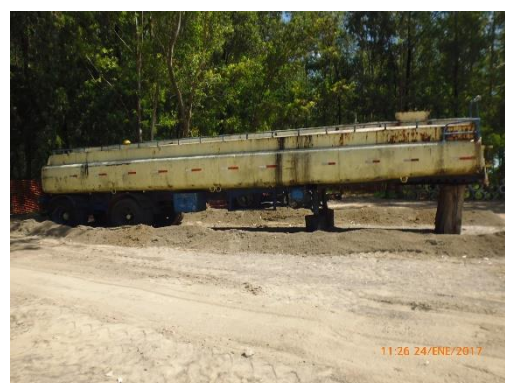
Al momento de la auditoría el depósito de mezcla asfáltica se encontraba vacío, pero se pudo constatar un cordón de materiales sueltos en el perímetro del mismo para la contención de derrames.

Ilustración 16 - P07. Obrador. Cisterna para almacenamiento de mezcla asfáltica. Terraplen perimetral de contención de derrames.

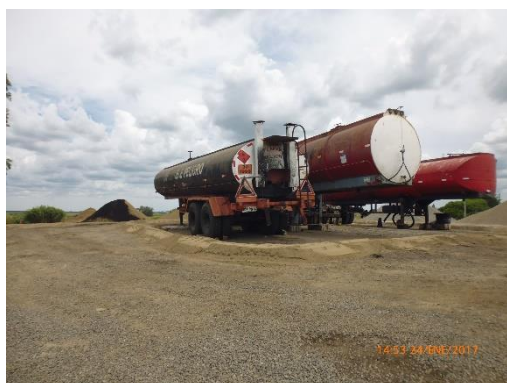
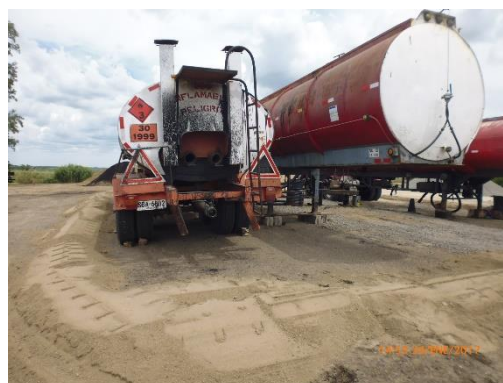
Ilustración 19 - P08. Campamento. Tanques para mezcla asfáltica. Terraplen de contención por derrames.

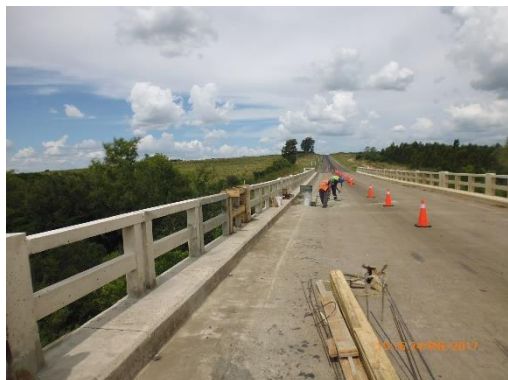
*Ilustración 23 - P09. Río San Juan. Reparaciones en puente.*

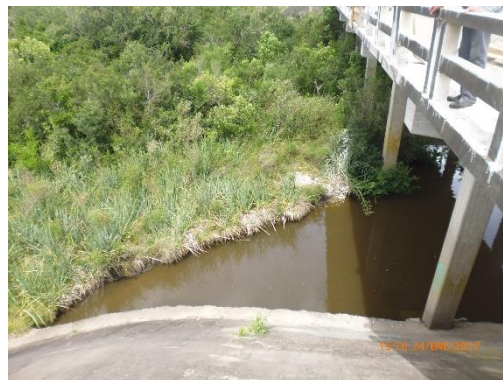
*Ilustración 24 - P09. Río San Juan. Zona a rellenar en pie de talud de hormigón.*

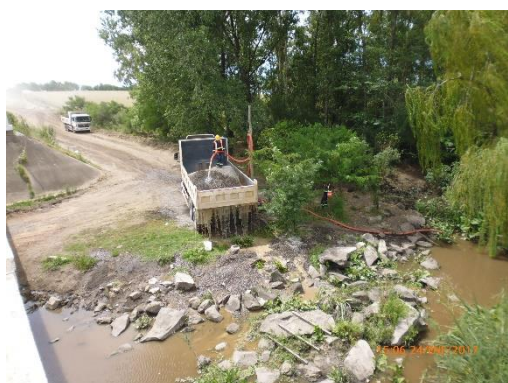
ID:	Coordenadas UTM (X – Y)		Progresiva: No aplica	Tipo de NC: 1
01	448056	6232192	Código del hallazgo: EL-04	
<b>Descripción:</b> Se detectó el lavado de áridos sobre camiones, vertiendo a curso de agua el efluente de dicha actividad. Se incumple el Decreto 253/79.				
<b>Evidencia (Foto, documento, comunicación personal):</b> ILUSTRACIÓN 25

*Ilustración 25 - P09. Río San Juan. Vertido en curso de agua. Lavado de material granular.*

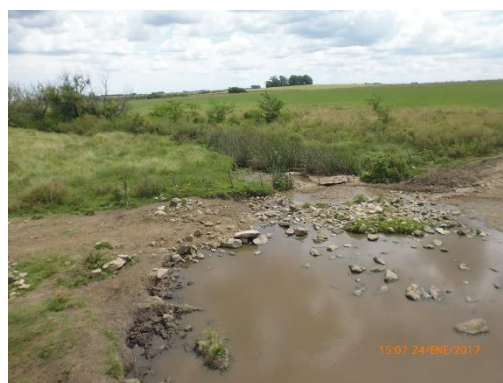
*Ilustración 26 - P09. Río San Juan. Zona aguas abajo del vertido. Estrangulación del cauce.*
