CORPORACION VIAL DEL URUGUAY S.A.

INFORME DE AUDITORÍA AMBIENTAL

Informe de Auditoría Ambiental

M/37: Ampliación - Mantenimiento por Niveles de Servicio Ruta 3 Tramo: Ruta 1 (67K300) - Arroyo Grande (243K000)

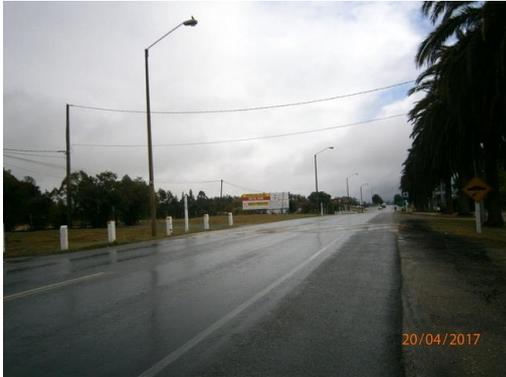
Ilustración 4 - Frente de obra, Picada Varela

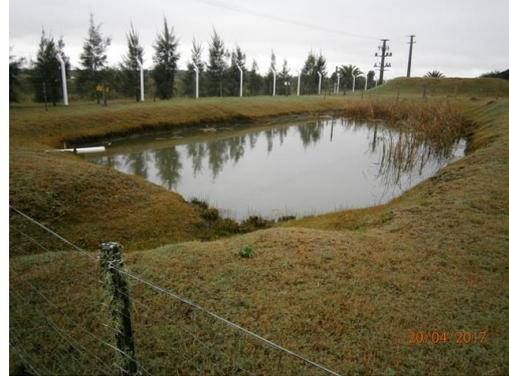
Ilustración 5 - Laguna de efluentes ya acondicionados

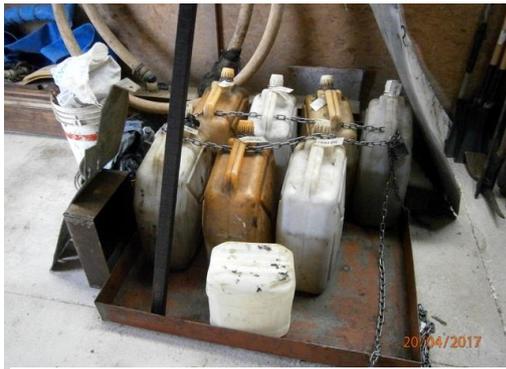
Ilustración 6 - Bandeja para contención de hidrocarburos

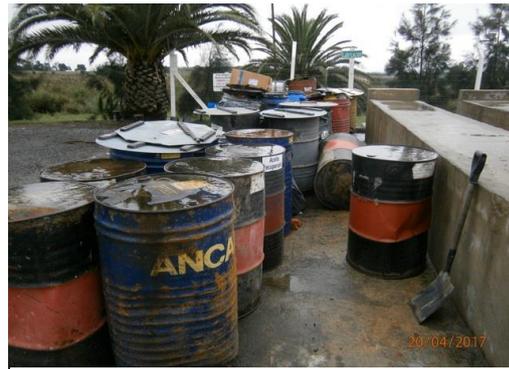
- Mejorar condiciones de almacenamiento para residuos peligrosos siendo que el sitio utilizado presenta capacidad colmada
- Techar sitio de acopio de residuos peligrosos
- Incluir en el PRA al campamento y planta asfáltica de Juan Soler

Ilustración 7 - Almacenamiento de residuos contaminados

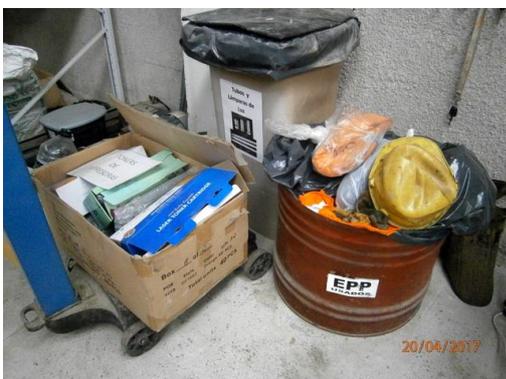
Ilustración 8 - Almacenamiento de equipo de protección para descartar

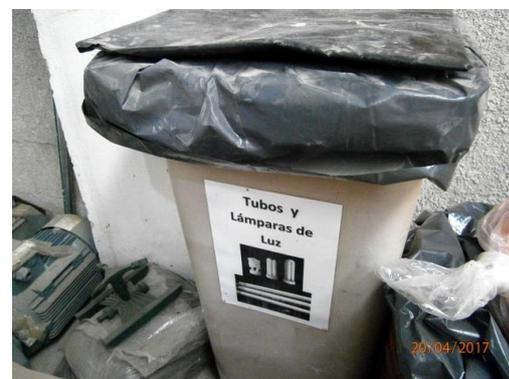
Ilustración 9 - Almacenamiento de tubos y lámparas de bajo consumo para descartar

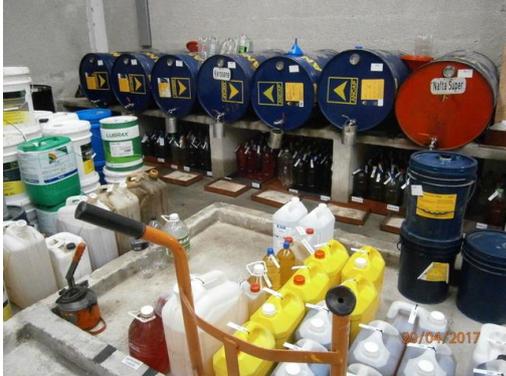
Ilustración 10 - Sistema de almacenamiento y dosificación de aditivos y lubricantes

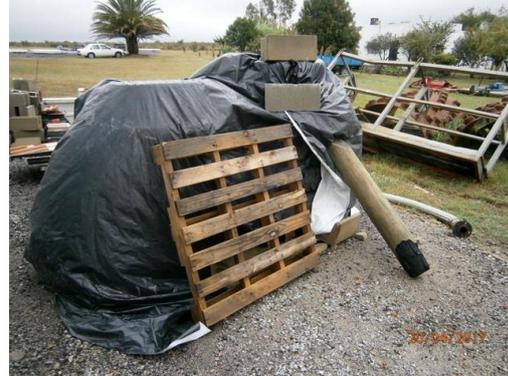
Ilustración 11 - Almacenamiento de cubiertas usadas

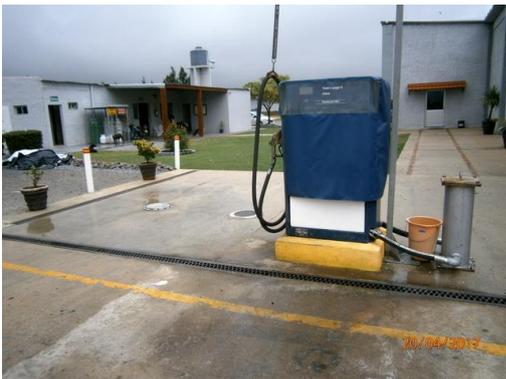
Ilustración 12 – Tanques de combustible bajo tierra y surtidor

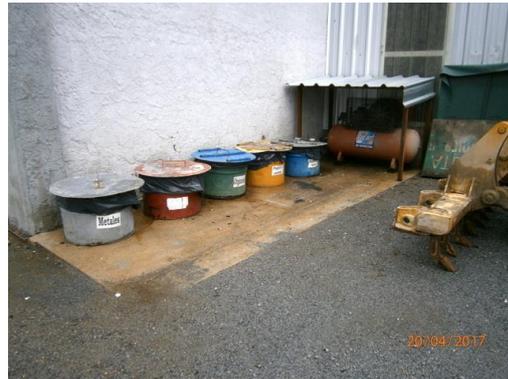
Ilustración 13 - Sistema de clasificación de residuos
