Informe de Auditoría Ambiental

M/46: Mantenimiento por Niveles de Servicio de Ruta 9, tramo Pan de Azúcar - Rocha (Construcción de un nuevo Puente y accesos en Canal Andreoni en Ruta 9)

Fecha de visita: 21/04/2017

Tipo de Auditoría: Seguimiento

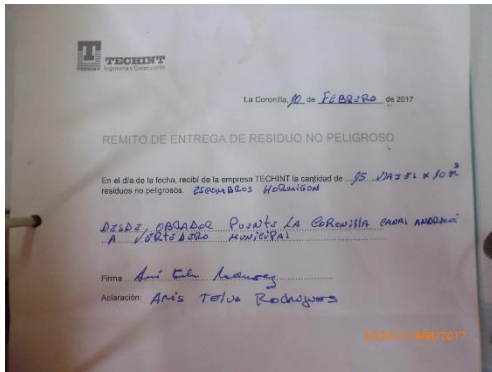
Los escombros de hormigón son trasladados a vertedero municipal cómo también cedidos a vecinos que solicitan dicho material para relleno. En ambos casos se evidenciaron remitos firmados.

Ilustración 6 - Remito de escombros en vertedero Municipal Ilustración 7 - Remito de residuos peligrosos

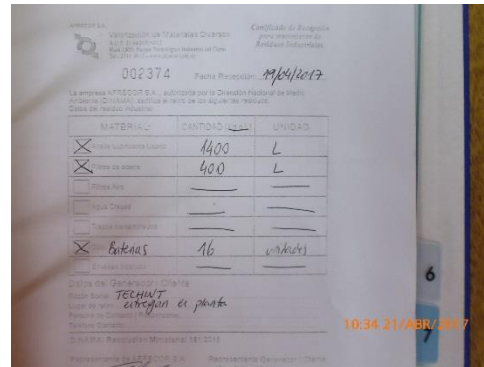
Se evidencia la separación de residuos en el obrador. Los residuos asimilables a domésticos son gestionados por el Municipio. Los residuos de aceite y lubricante usado, filtros de aceite y baterías son acopiados en el obrador y luego entregados a la empresa AFRECOR S.A. Se evidencian remitos de entrega de dichos residuos.

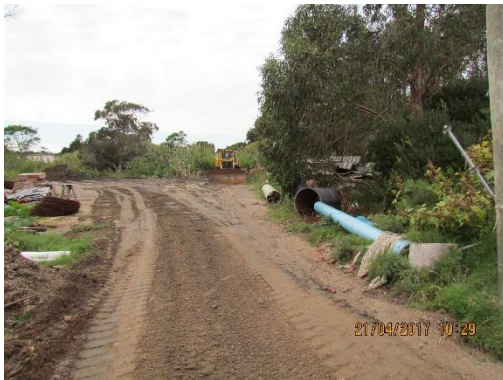
En primera instancia se realizó una reunión con los presentes en las oficinas de Techint, luego se recorrió el obrador y los frentes de obra. En este recorrido se evidenció una zona de acopio de materiales de construcción y estacionamiento de maquinaria la cual no figura en los planos del obrador en el PGA ni en el ITGA. Se trata de la zona próxima al obrador; entre la Ruta 9 y la continuación de la calle “Camino de los delfines”.

Ilustración 8 - Zona de acopio de materiales varios y estacionamiento de maquinaria

- Definir claramente las progresivas de las actividades alcanzadas en el contrato cómo también los sitios de acopio de materiales de construcción.
- Definir en el PRA la restitución de la sección del canal, indicando el material de ataguías a remover y su disposición final.
- Definir en el PRA el retiro del material de la traza de ruta que quedará en desuso y su disposición final cómo también los escombros resultantes de la demolición de puente a demoler.

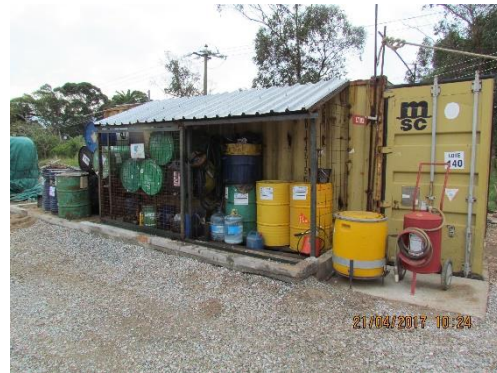
Las sustancias químicas tipo el antisol y aditivos para el hormigón, lubricantes y líquidos hidráulicos se encuentran acopiados de forma ordenada y en correctas condiciones de contención cumpliendo

Ilustración 9 - Sitio de acopio de productos químicos, combustibles, baterías, filtros y líquidos lubricantes

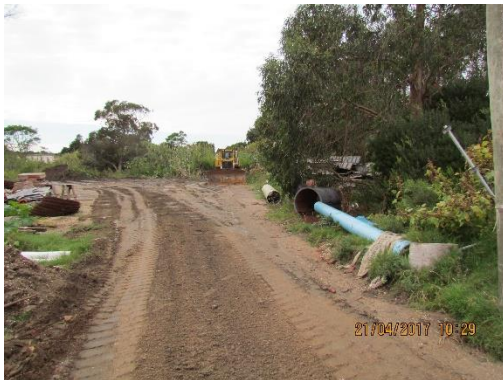
Ilustración 14 - Zona de acopio de materiales varios y estacionamiento de maquinaria

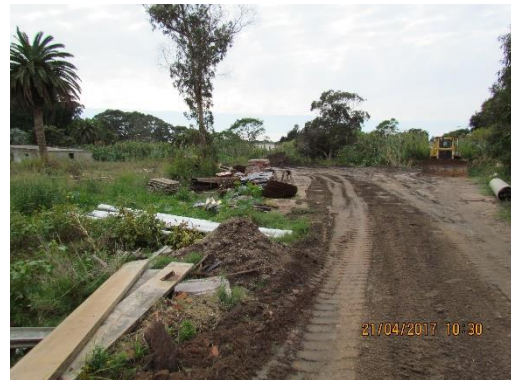
Ilustración 15 - Zona de acopio de materiales varios y estacionamiento de maquinaria

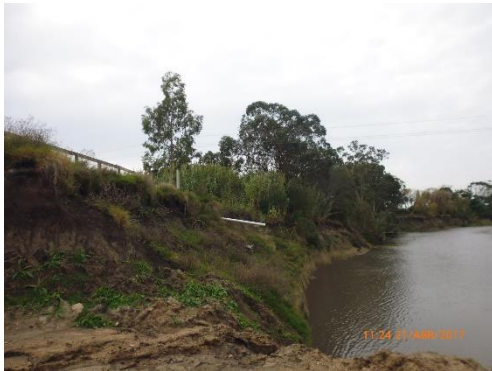
En el obrador se encuentra la unidad para el lavado de la planta de hormigón, esta cuenta con varias cámaras de forma tal de sedimentar los sólidos que entran al sistema. Se evidenció el vertido directo del contenido de la pileta de lavado hacia el canal Andreoni.

ID: 01	Coordenadas UTM (X – Y)		Progresiva: 30K000 a (-)	Tipo de NC: 1
	266589	6246355	Código del hallazgo: PF-9	
Descripción:				
Vertido a curso de agua de líquidos originados en el lavado de la planta de hormigón y accesorios incumpliendo con el Decreto 253/79 de la Legislación Nacional y contraviniendo la sección 9.2 del Manual Ambiental para obras y actividades del sector vial de 1998 de la DNV (MTOP).				
Evidencia (Foto, documento, comunicación personal):				
Ilustración 20, Ilustración 22.

Ilustración 20 - Tubería de vertido de líquidos de pileta de lavado en el canal Ataguías en margen sur

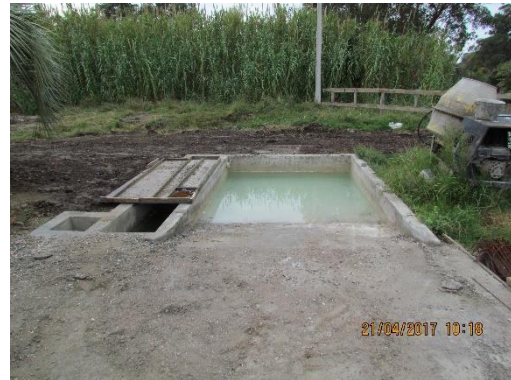
Ilustración 22 - Pileta para lavado de planta de hormigón
