INFORME DE AUDITORÍA AMBIENTAL

RE-GA-802-M46-
20170421

M/46: Ampliación- Rehabilitación y Mantenimiento por Niveles de Servicio de Ruta 9, tramo Pan de Azúcar - Rocha (Terceras Vías en Ruta 9)

Fecha de visita: 21/04/2017

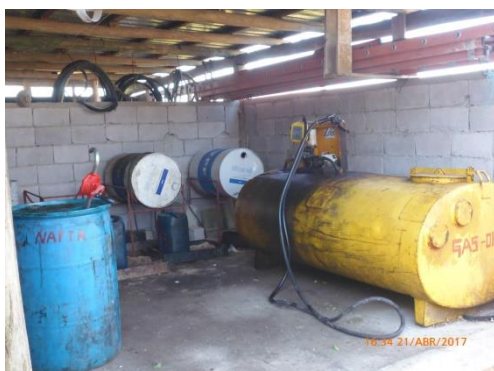
Ilustración 10 – Cerco perimetral en depósito de combustibles de Petroboni

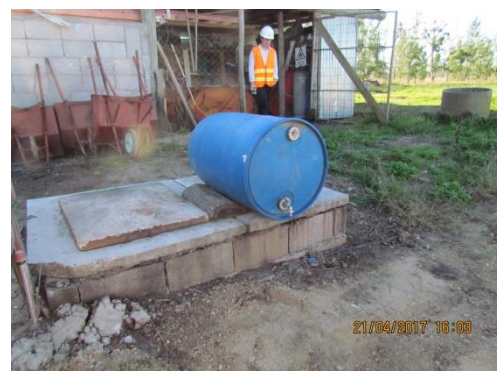
Ilustración 11 – Herbicida sin contención, pequeños derrames

- Se recomienda analizar el agua de pozo del obrador periódicamente para corroborar que no haya modificado su calidad.
- Se recomienda utilizar bandejas de contención para el trasvase de productos químicos en el obrador de Petroboni.
- Se recomienda tener las Fichas de Seguridad en el depósito de productos químicos.

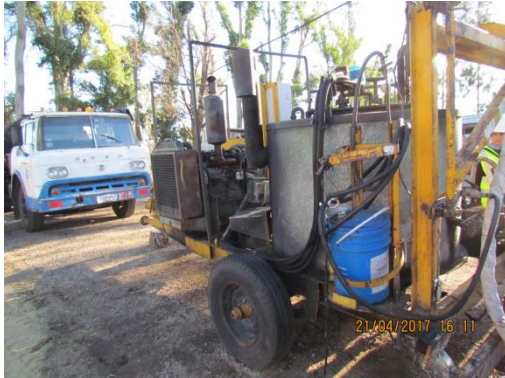
Posteriormente, se recorrió las zonas de acopio de emulsión y fuel oil de la empresa Techint. Se observaron manchas de aceite cercanos al depósito de productos químicos fuera de la zona de contención. Se observó que los tanques si bien cuentan con contención perimetral, no se hayan impermeabilizado el terreno, estando expuesto a infiltración al terreno en caso de derrames.

Ilustración 12 – Manchas de aceite

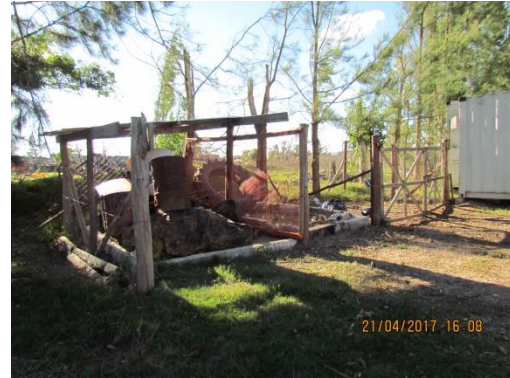
En la zona de acopio de residuos peligrosos se observó que cuenta con cerco perimetral, pero no se observa impermeabilización de la misma. Los productos químicos no cuentan con Ficha de Seguridad en el lugar, según se informó, las fichas se encuentran en poder del Ingeniero.

| ID:02 | Coordenadas UTM (X – Y) | | Progresiva: NA |
|---|---|---|---|
| Descripción: No se han realizado impermeabilización de las contenciones perimetrales, contraviniendo el punto 10.2 del manual de DNV en el obrador de Petroboni | | | |

Ilustración 13 – Depósito de productos peligrosos sin impermeabilización

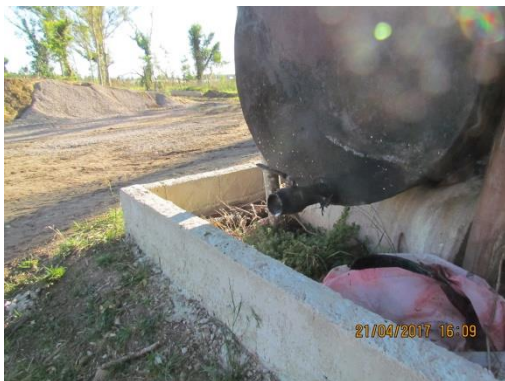
Ilustración 14 – Acopio de asfalto sin impermeabilización

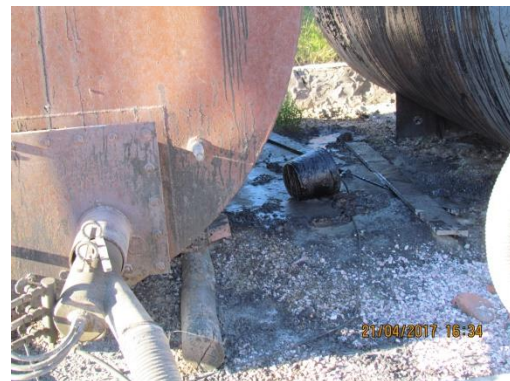
| ID:03 | Coordenadas UTM (X-Y) | | Progresiva: NA |
|--|---|---|---|
| Descripción: No se han realizado impermeabilización de las contenciones perimetrales, contraviniendo el punto 10.2 del manual de DNV en el obrador de Techint. | | | |

Ilustración 15 – Vertidos de asfalto sin impermeabilización en obrador de Techint

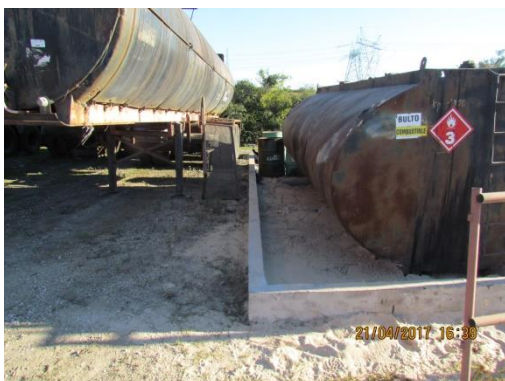
El suministro de combustible proviene de una estación de servicio cercana. El fuel oíl proviene de ANCAP y es acopiado en un tanque con contención perimetral pero sin impermeabilización.

Ilustración 16 – Tanques de fuel oil sin impermeabilización
