Informe de Auditoría Ambiental

AB/39 - AB/40 - By Pass de Ombúes de Lavalle hasta la intersección con Ruta 55, pavimentación en la intersección con Ruta 55 y rehabilitación de calzada de tránsito pesado

Fecha de visita: 03/05/2017

Tipo de Auditoría: Seguimiento Ampliación

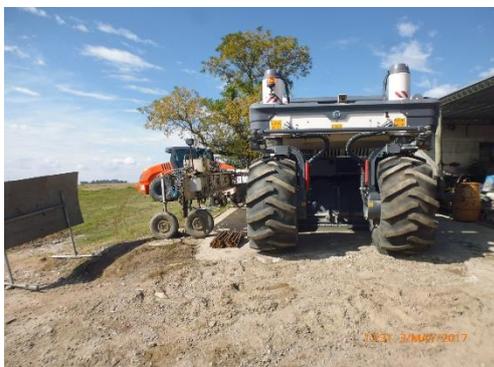
ID: 3	Coordenadas UTM (X – Y)		Progresiva: 30K000 a (-)	Tipo de NC: 3
	396296	6259698	Código del hallazgo: PF-1	
Descripción: La zona de lavado de máquinas no cuenta con contención perimetral adecuada ni punto en el cual tomar muestras para verificar el cumplimiento de parámetros de vertido al terreno, contraviniendo los puntos 9.2 y 9.3 del Manual Ambiental de la DNV (MTOPE)				
Situación actual: Solucionado				
Evidencia (Foto, documento, comunicación personal): Ilustración 5 e Ilustración 6

Por otro lado, se evidenció el levantamiento de las dos observaciones realizadas sobre el Obrador ubicado en el Padrón 15.883. Para la observación con respecto a la zona de lavado de maquinaria, se implementó un sobre nivel que permite escurrir los líquidos derramados hacia el depósito fijo impermeable. Por otra parte, sobre la observación acerca de la zona de acopio de tanques, de antisol y otros con productos químicos, que no contaba con contenciones laterales, se trasladaron estos tanques hacia una zona acondicionada para el acopio sin riesgo de fugas por derrames.

Ilustración 5 - Obrador. Zona de lavado y mantenimiento de maquinaria, y depósito fijo impermeable a la izquierda.

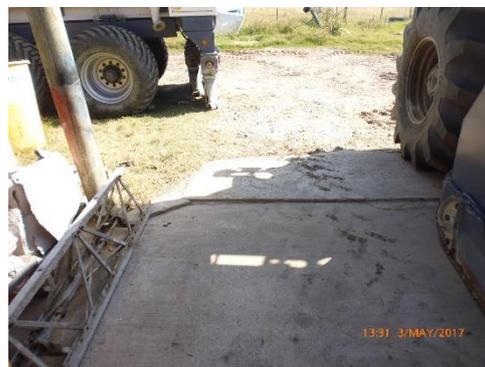
Ilustración 6 - Obrador. Desnivel de losa para direccionar derrames hacia el depósito fijo.

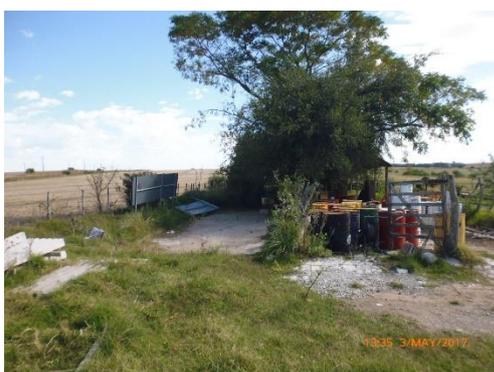
Ilustración 7 - Obrador. Reubicación de tanques con productos químicos (antisol blanco) en zona sin contención perimetral en el obrador.

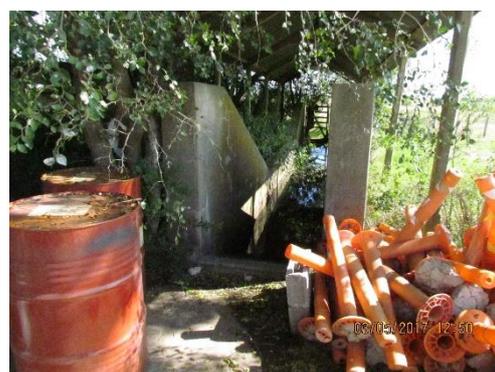
Ilustración 8 - Obrador. Derrames y pluviales contaminadas hacia el interior del pozo del antiguo lavado de ovejas.

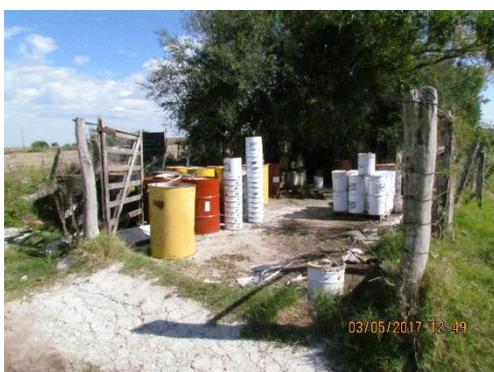
Ilustración 9 - Obrador. Tanques vacíos de combustible, lubricantes y productos químicos en zona con contención sin identificación.

- Llevar actualizados junto a la aprobación por el DDO los documentos exigidos por el Manual Ambiental de la DNV cómo los ITGA.
- Incluir en los ITGA la cantidad de cubiertas utilizadas en los frentes de obra.
- Se recomienda que todos los tanques de residuos (productos químicos, aceite usado, etc.) estén debidamente etiquetados y los sitios de depósito que estén debidamente señalizados.
- Se recomienda que el sitio de contención de tanques con productos químicos (antisol blanco) evite el vertido de líquidos hacia el pozo correspondiente al antiguo lavado de ovejas o se defina la forma de extracción de dichos derrames al momento de cierre del obrador. Se recomienda el techado de acopios de productos químicos y aceite usado.
- Recomendamos presentar un nuevo PRA para la ampliación del contrato sobre el bypass.

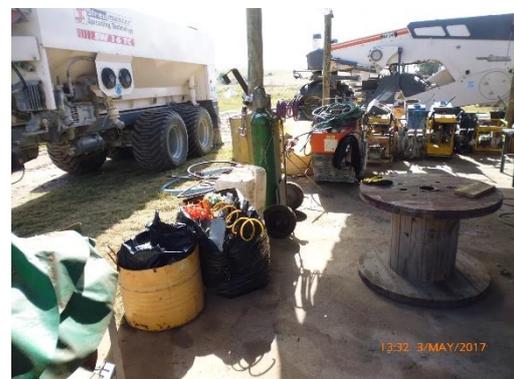
Ilustración 16 - Obrador. Tanques sin identificación para residuos varios

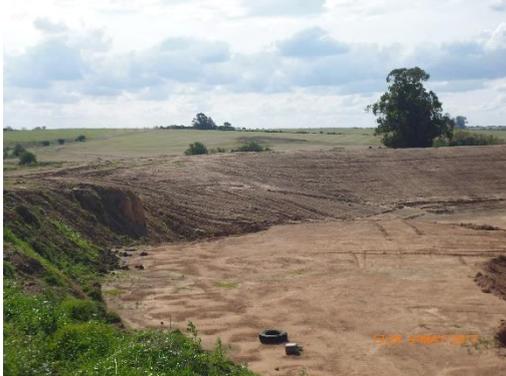
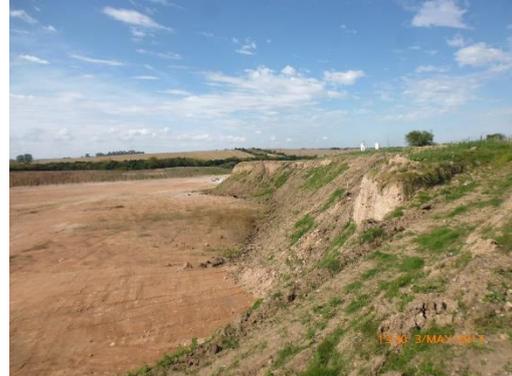
Se constató parte el proceso de Restauración de la cantera de tosca en el Padrón 1.883, mediante la conformación de taludes para el abandono de dicha cantera.

Ilustración 17 - Acondicionamiento de taludes en cantera de tosca abandonada. Padrón 15.883 de Colonia.

Ilustración 18 - Acondicionamiento de taludes en cantera de tosca abandonada. Padrón 15.883 de Colonia.

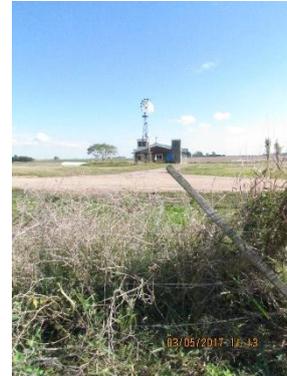
Este obrador está ubicado a 80 metros de una vivienda. En las auditorías realizadas no se han registrado quejas de los dueños por ruido y/o material particulado. La empresa nos comunicó que hubo un previo acuerdo con los dueños de dicha vivienda.

Ilustración 24 - Planta de hormigón. Vivienda a 80 metros.

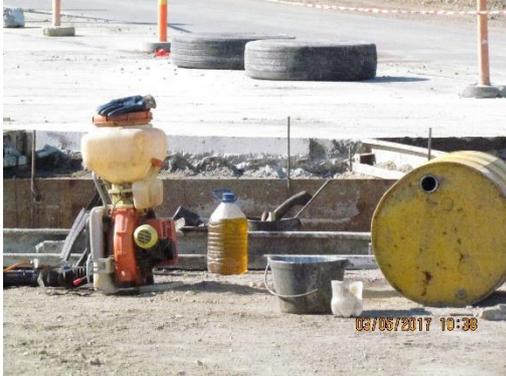
ID:01	Coordenadas UTM (X – Y)		Progresiva: -
	424449	6243663	Código del hallazgo: PEL - 4
Descripción: Bidones plásticos con combustible para herramientas pequeñas acopiados en el frente de obra sin bandeja de contención contra derrames contraviniendo el Manual Ambiental de la DNV (MTOF)			
Evidencia (Foto, documento, comunicación personal): Ilustración 35

Ilustración 35 - Frente de obra. Rotonda de acceso sur.
Bidones de combustible sin abndaja de contención.
