INFORME DE AUDITORÍA AMBIENTAL

RE-GA-802-M36-
20170517

M/36: Ampliación - Mantenimiento por niveles de servicio y obras de rehabilitación en Ruta 5: Centenario (245K000) - Rivera (495K00)

Tipo de Auditoría: Cierre

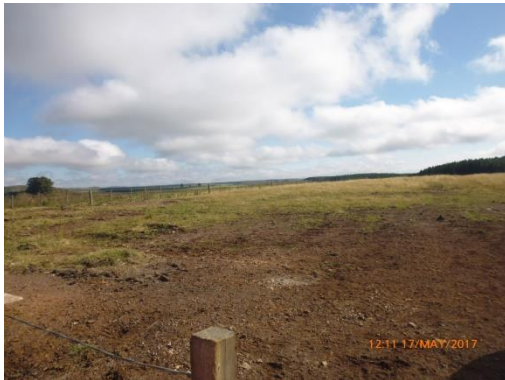
En el obrador de la ruta 5 se verifica la restauración del terreno que fue terminada en el mes de noviembre de 2016. Se observaron acopios de materiales, pero fueron entregados al dueño del predio.

Ilustración 4 – Restauración del obrador

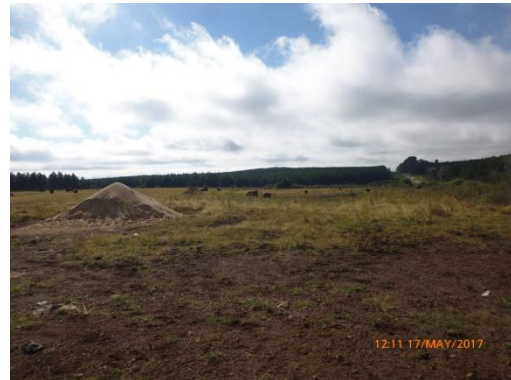
Ilustración 5 – Acopio de materiales

Realizar un documento de conformidad con el dueño del predio del obrador del kilómetro 416 de la Ruta 5.

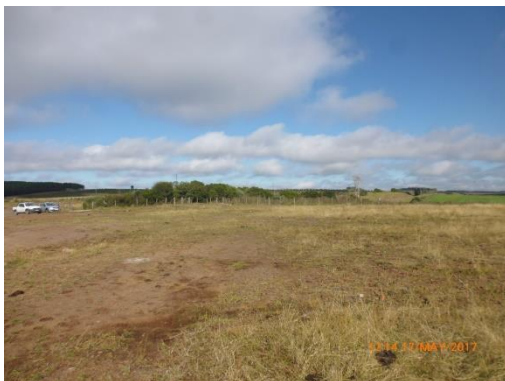
Las oficinas, el laboratorio y la Planta Asfáltica fueron transportados al obrador de la ruta 26. La fosa séptica fue rellenada y tapada. Para los frentes de obra se utilizaron baños químicos cuyo vaciado fue la fosa séptica del predio.

*Ilustración 6 – Foto desde donde se encontraba la Planta
Asfáltica*

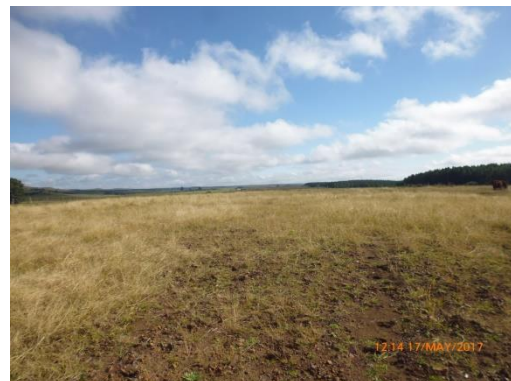
*Ilustración 7 – Foto donde se encontraban las oficinas
Asfáltica*

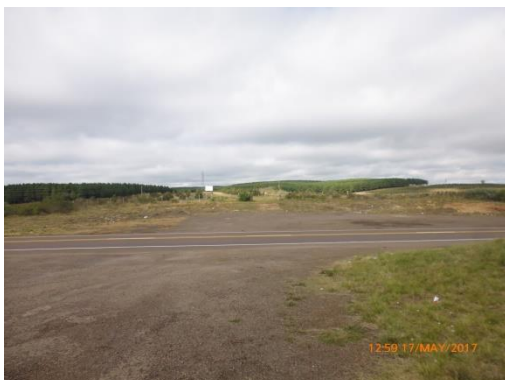
Ilustración 8 – Entrada al ex obrador

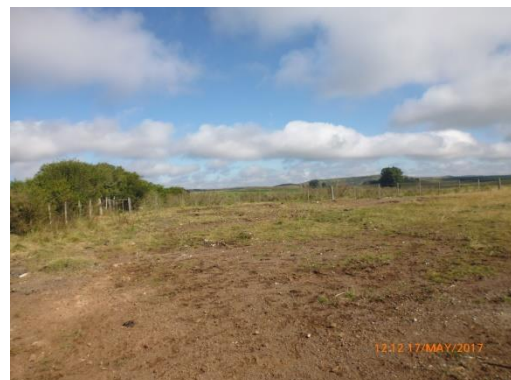
*Ilustración 9 – Restauración de zona de acopio de
productos químicos y peligrosos*
