## INFORME DE AUDITORÍA AMBIENTAL

RE-GA-802-M24-  
20170427

### M/24: Ampliación de Obras de Alcantarilla H de 3 bocas, en el tramo Arroyo Parao y Arroyito

Tipo de Auditoría: De cierre

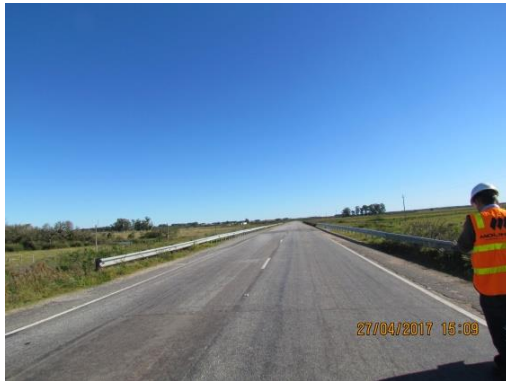
Ilustración 4 – Barras metálicas que fueron colocadas

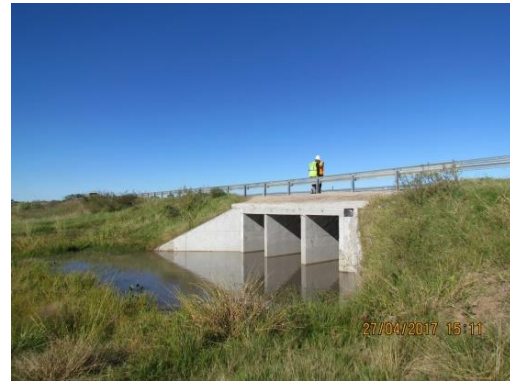
Ilustración 5 – Alcantarilla H de 3 bocas (-)

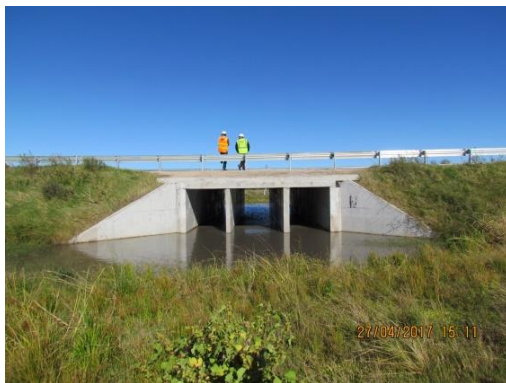
Ilustración 6 – Vista de la Alcantarilla (-)

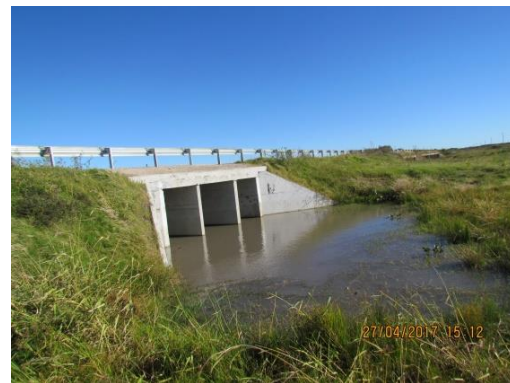
Ilustración 7 – Otra vista de la Alcantarilla (-)

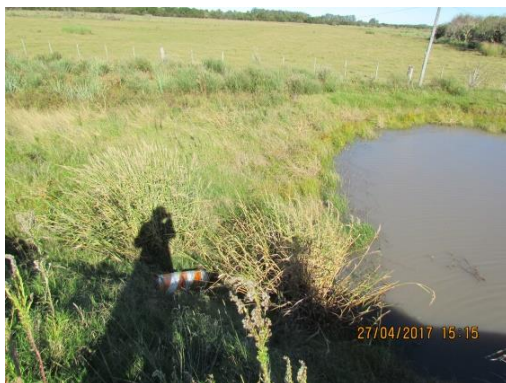
Ilustración 8 – Señalización caída

Se recomienda retirar las señalizaciones que quedaron en el lugar.

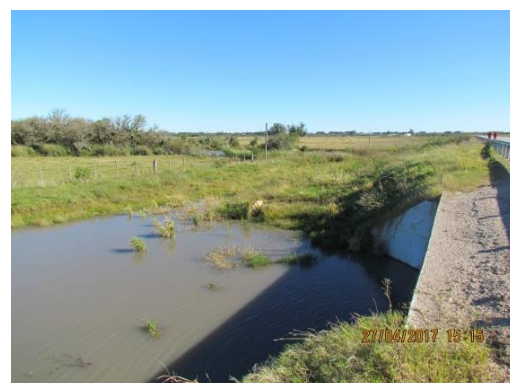
Ilustración 9 – Vista de la Alcantarilla (+)
