## INFORME DE AUDITORÍA AMBIENTAL

RE-GA-802-C56-  
20170526

## C/56: Rehabilitación de Ruta N°30,

### Tramo: 151K100-170K800

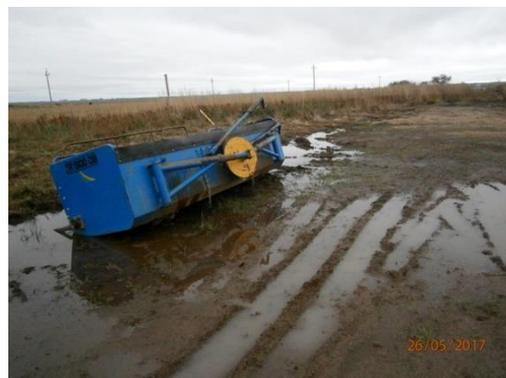
ID:02	Coordenadas UTM (X – Y)		Progresiva: -
	558704	6612062	Código del hallazgo: PF-3
<b>Descripción:</b> Se han acondicionado áreas para el estacionamiento transitorio que no han sido incluidas en el PGA.			
<b>Evidencia (Foto, documento, comunicación personal):</b> Comunicación personal

Ilustración 5 – Estacionamiento transitorio en faja pública

- Incluir las zonas acondicionadas para estacionamientos en el PRA y asegurar que se toman las mismas medidas que para el obrador.
- Toda zona acondicionada para actividades de obra debe ser incluida en el PGA y PRA y en los casos que corresponda debería ser autorizada por el DDO. Podrían incluirse en los ITGA las zonas afectadas cuando no hayan sido planificadas desde el inicio.

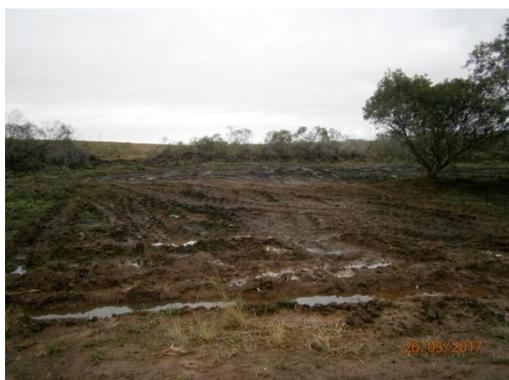
Ilustración 6 – Acondicionamiento de terreno para estacionamiento transitorio

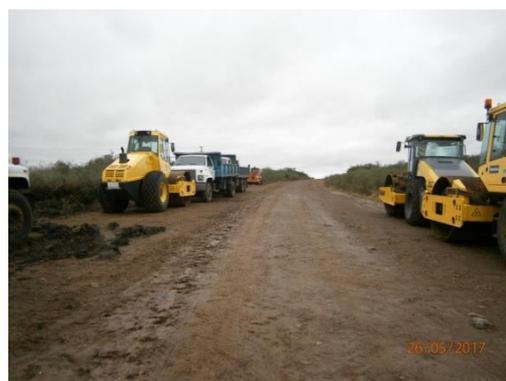
Ilustración 7 - Estacionamiento transitorio en faja pública sobre camino vecinal

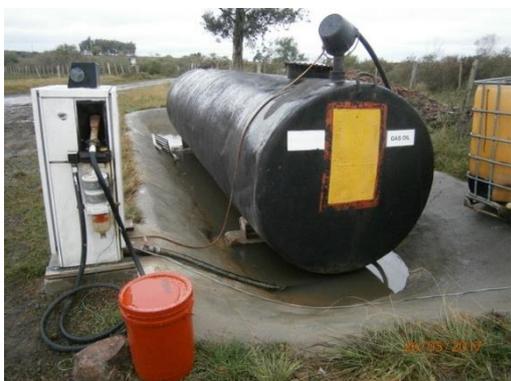
Ilustración 8 - Almacenamiento de combustible en obrador

- Mantener tanque con filtros u otros residuos con restos de hidrocarburos permanente mente tapados aunque se ubique bajo techo o depósitos cerrados
- Asegurar la limpieza del tanque de gasoil dado que podría estarse estancando agua y acumulando con algunos derrames de gasoil.

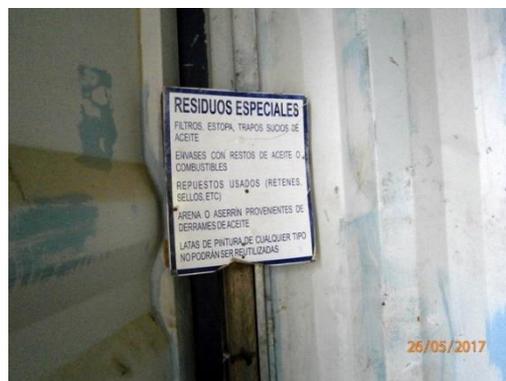
Destacamos la correcta clasificación y la señalización por colores de los tanques para los residuos y cartelería en general.

Ilustración 9 – Señalización para la clasificación de residuos especiales

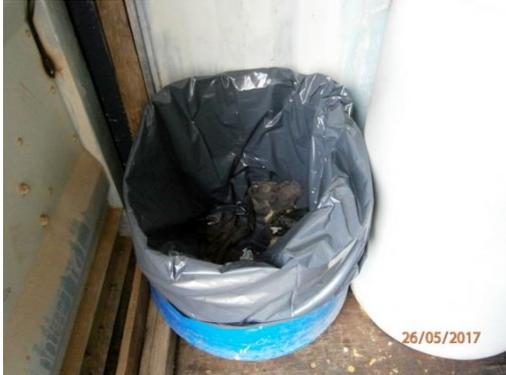
Ilustración 10 – Recipiente contenedor de filtros usados, guardado en depósito.

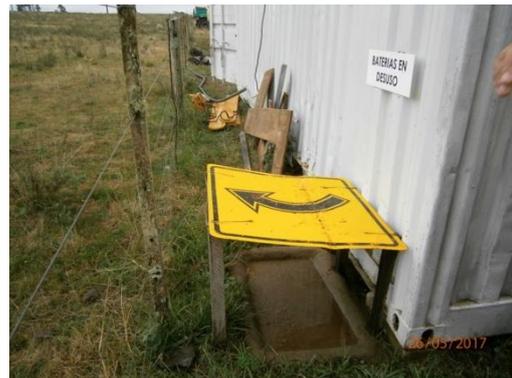
Ilustración 13- Sector para almacenamiento de baterías

- Mejorar el techado de la zona de acopio de baterías y su contención, para prevenir que el agua que allí se acumula sea mínima y queda contenida hasta su evaporación.

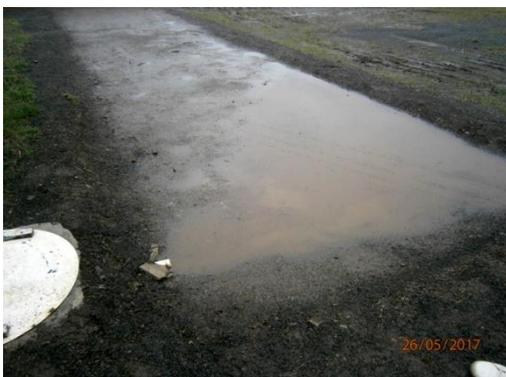
En cuanto a los efluentes de lavado de maquinaria y equipos de construcción, se ha acondicionado una explanada y pileta para lavado de máquinas y camiones y se cuenta con cámara separadora que vierte al terreno. Aun no se han realizado las mediciones correspondientes.

ID:01	Coordenadas UTM (X – Y)		Progresiva: Ruta 30 progresiva 176K000 a (-)
	569104	6595057	Código del hallazgo: EL-8
<b>Descripción:</b>  Si bien se cuenta con cámara separadora de hidrocarburos, procedimiento para la gestión de efluentes y el lavado de máquinas, y la explanada de lavado está limpia de manchas de hidrocarburos, al no haber mediciones del efluente infiltrado podría estarse en un incumplimiento del parámetro de vertido según Dec. 253/79.			
<b>Evidencia (Foto, documento, comunicación personal):</b> Comunicación personal

Ilustración 14-Explanada para lavado de máquinas y camiones

- Realizar controles correspondientes a la cámara separadora de grasas y aceites para evitar que se viertan efluentes contaminados.
- Incluir fotos en PRA del estado inicial del predio a modo de referencia para la etapa de restauración.
