CORPORACION VIAL DEL URUGUAY S.A.

INFORME DE AUDITORÍA AMBIENTAL

RE-GA-802-M53-
20170524

M/53: Ampliación - Mantenimiento del Tramo de Ruta 8 entre Punta de Rieles - Pando; Ruta 102 Tramos Ruta 101 - Ruta 8 y Tramo Ruta 8 - Ruta 5 y Accesos a Montevideo (longitud 47,83 km) de Regional 1, realizar obras de construcción de sendas peatonales, ensanche de plataforma y recapado de Ruta 74

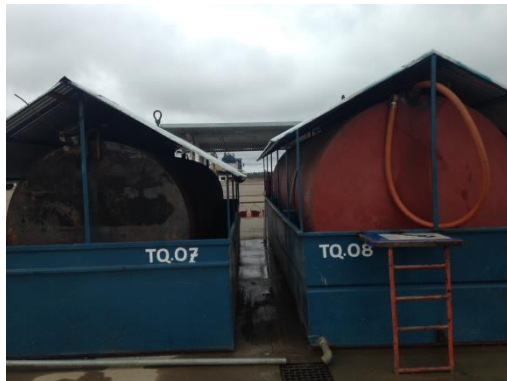
El suministro de combustible proviene de una estación de servicio Petrobras cercana al obrador, que cuenta con dos tanques aéreos de 15,000 L cada uno. Los tanques están colocados dentro de bandejas con capacidad de retención del 110% del volumen total, que además, está provisto de extintores. Fuera de las bandejas se observa una trampa para derrames.

Ilustración 5 – Depósito de combustible.

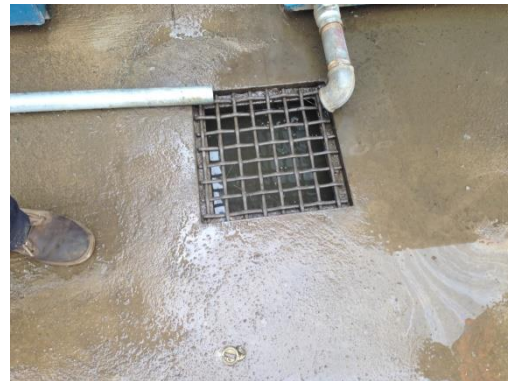
Ilustración 6 – Trampa en depósito de combustible

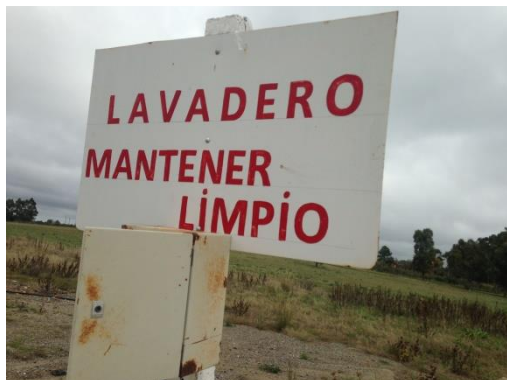
El obrador, además, cuenta con una zona de lavadero con trampa para grasas y aceites. Según se informó, antes de realizar infiltración a terreno del agua del lavadero, se llevan a cabo análisis para determinar si es posible realizar el vertido. No se evidenciaron los registros.

Ilustración 7 - Zona de lavadero

- Llevar registros de entrega de residuos para tener mejor trazabilidad de los residuos que se generan en obra.
- Incluir en los ITGA los análisis de agua de la zona de lavadero.
- Registrar las charlas anuales de concientización ambiental, así como los comentarios, dudas y aportes del personal, a efectos de generar una base de datos al respecto.

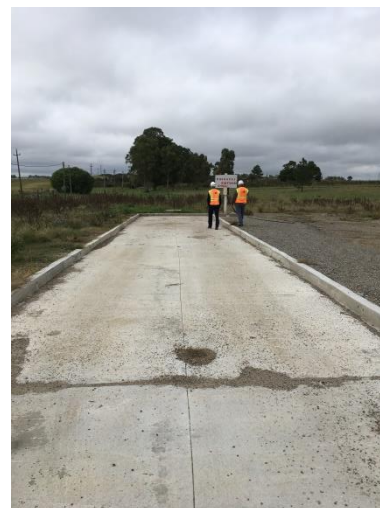
Ilustración 8 – Otra vista de lavadero

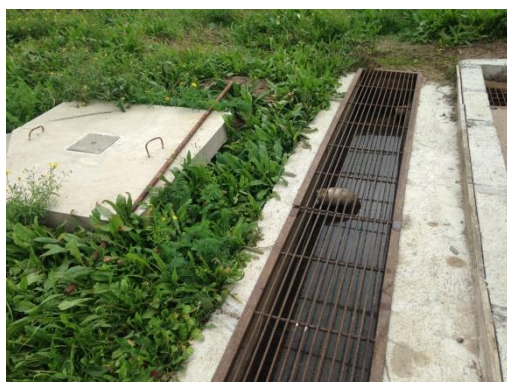
Ilustración 9 – Trampa de grasas

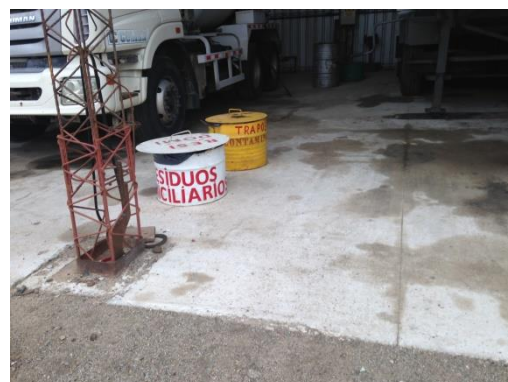
Se evidenció la separación de residuos en el obrador, los residuos asimilables a domésticos son gestionados por la Intendencia Municipal de Canelones mientras que los residuos de aceites y lubricantes usados son entregados a la empresa AFRECOR SA, y durante la auditoría no observamos evidencia de remitos de entrega de dichos residuos. Las baterías son devueltas al proveedor y los neumáticos son gestionados de acuerdo Plan Maestro de la Cámara de Importadores de Neumáticos del Uruguay bajo el Fideicomiso Reciclo NFU.

Ilustración 10 – Segregación de residuos en zona de taller

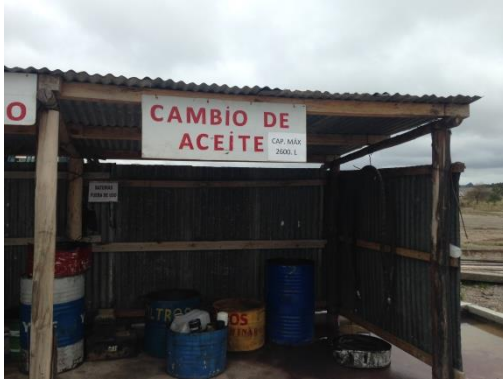
Las sustancias químicas lubricantes, aceites y líquidos hidráulicos se encuentran acopiados de forma ordenada. Los aceites usados se guardan en otro depósito que también cuenta con cartelería que indica el volumen total de capacidad de la bandeja. Las fichas de seguridad de los productos se encuentran en el depósito.

Ilustración 11 – Depósito de residuos de aceite usado

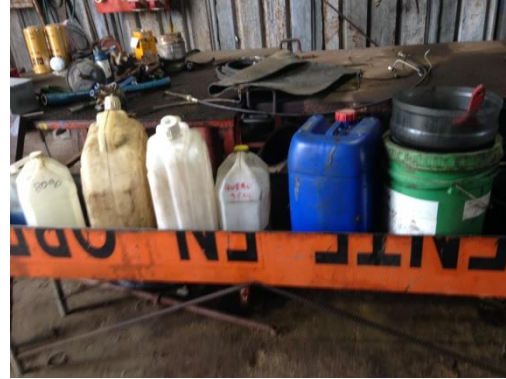
Ilustración 12 - Interior del depósito de productos químicos

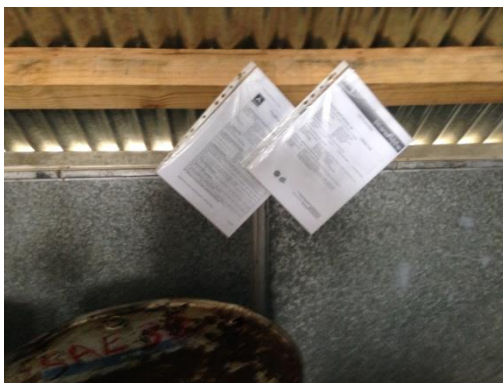
Ilustración 13 – Fichas de Seguridad dentro de depósito de productos químicos

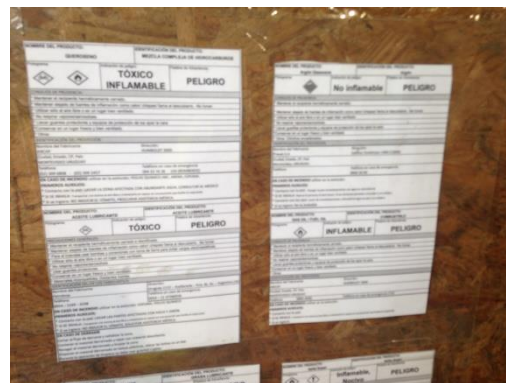
Ilustración 14 – Fichas de Seguridad

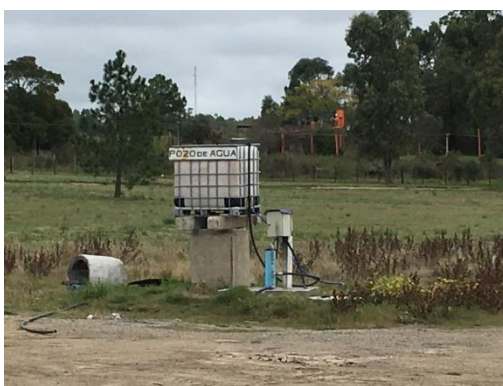
El agua para el consumo del personal es embotellada y proviene de una empresa comercial, mientras que el agua que se utiliza para baños proviene de un pozo en el predio. Según se informó, se están realizando los trámites ante DINAGUA para el registro del mismo.

Ilustración 15 – Perforación para extracción de agua subterránea

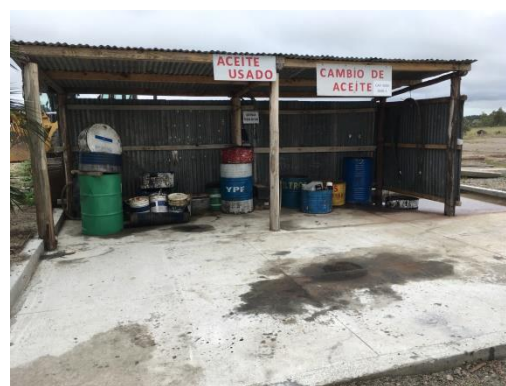
Ilustración 16 – Cercos perimetrales de depósito de aceites usados

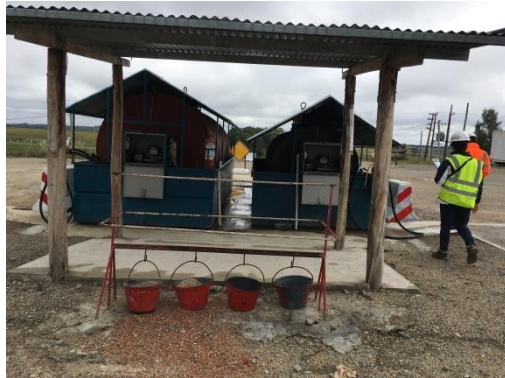
Ilustración 17 – Zona de depósito de combustibles

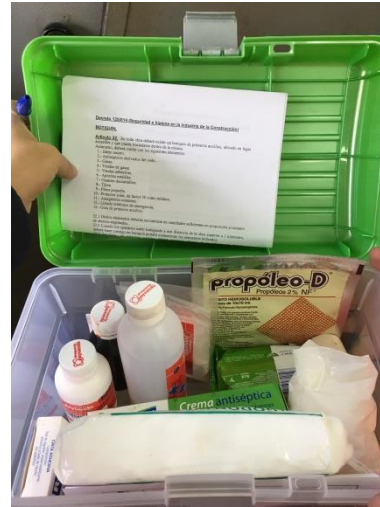
No ha prevista atención médica de emergencia. La empresa cuenta con charlas anuales para preparación y respuesta ante emergencias y accidentes. Algunas de las charlas son: transporte de sustancias peligrosas, simulacro ante accidentes en los frentes de obra, actuaciones ante derrames e incendios y explosiones. Se han realizado campañas de concientización ambiental al personal.

Ilustración 18 – Botiquín de primeros auxilios

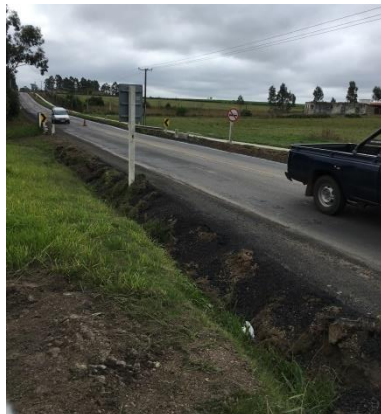
En el recorrido por el frente de obra, se observó que se está realizando el diente de ensanche en la Ruta N° 74 entre la Ruta N° 8 y la localidad de Joaquín Suárez en la progresiva 24K000.

Ilustración 19 – Ensanche de ruta N° 74

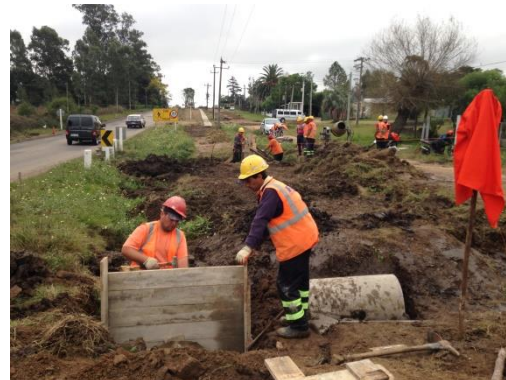
Además se observa la conformación de las sendas peatonales por parte de la subcontrata RyK Ingenieros SRL realizando el hormigonado de las sendas. La empresa proveedora del hormigón es la empresa Concrexur S.A.

Ilustración 20 – Construcción de sendas peatonales

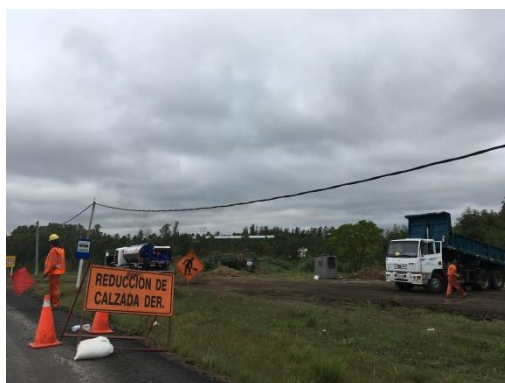
Ilustración 21 – Señalización en ruta N° 74

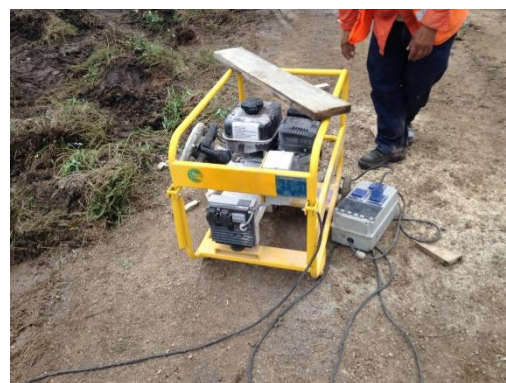
Ilustración 22 – Generador sin bandeja de contención
