INFORME DE AUDITORÍA AMBIENTAL

RE-GA-802-AB19-
20130627

AB/19: Rehabilitación de Pavimento en Rutas Av. Giannattasio, 68, 34 y 7

Fecha de visita: 27/06/2013

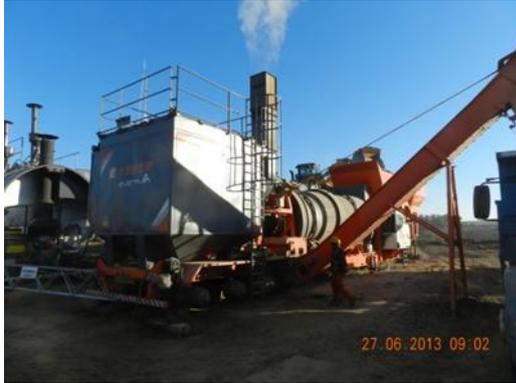
Ilustración 2: Planta de mezcla asfáltica en operación

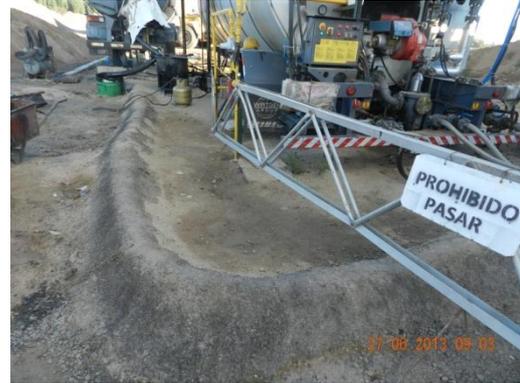
Ilustración 3: Diques de contención de derrames alrededor de depósitos de combustible en planta de mezcla asfáltica

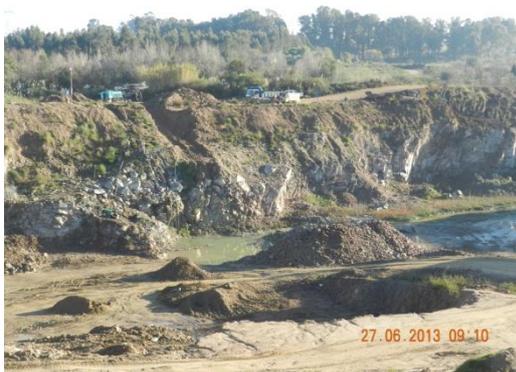
Ilustración 4: Cantera de piedra

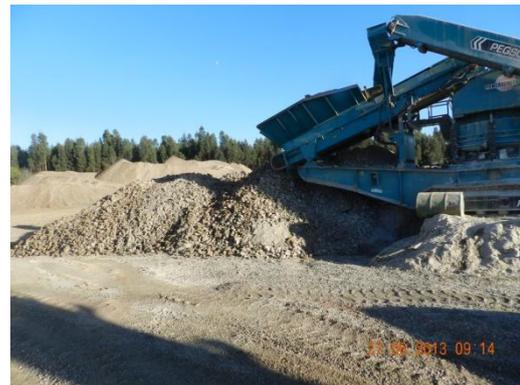
Ilustración 6: Planta trituradora

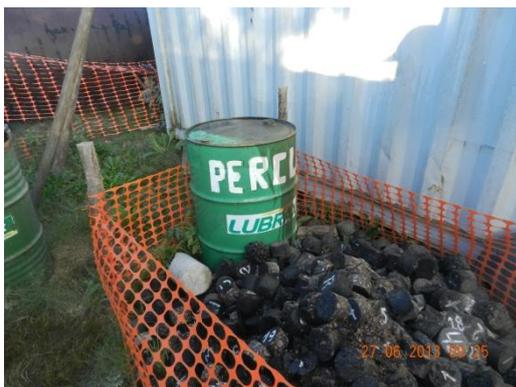
ID	Coordenadas UTM (X,Y)		Prog	Tipo de No Conformidad	Descripción	Evidencia (Foto, documento, comunicación personal)	Aspecto Ambiental Relacionado (Código)
1	591654	6157498	NA	Nº 2	No hay un adecuado sistema de contención de derrames en el depósito de restos de percloroetileno contraviniendo el punto 9.3 del Manual Ambiental de la DNV	Ilustración 5	63 64

Ilustración 5: Depósito de restos de percloroetileno y de muestras sin un adecuado sistema de contención de derrames

- Utilizar otra técnica distinta a la del solvente extractor de asfalto con percloroetileno por los riesgos ambientales y por los riesgos en la salud de los operarios (es una sustancia declarada potencialmente cancerígena¹).
- Impermeabilizar los pisos dentro de los diques de protección de derrames de los depósitos de combustible y de los depósitos de lubricantes o líquidos hidráulicos.
- Llevar registro en la propia obra de los residuos especiales que se envían a la empresa en Montevideo.

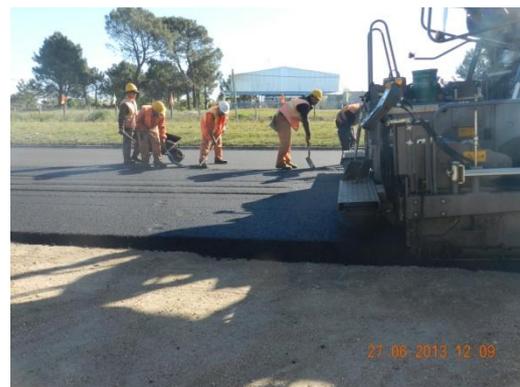
Ilustración 7: Frente de obra con la construcción de pavimento con mezcla asfáltica
