## INFORME DE AUDITORÍA AMBIENTAL

RE-GA-802-AB19-  
20140204

### AB/19: Rehabilitación de Pavimentos en Rutas Av. Giannattasio, 68, 34 y 7

Fecha de visita: 04/02/2014

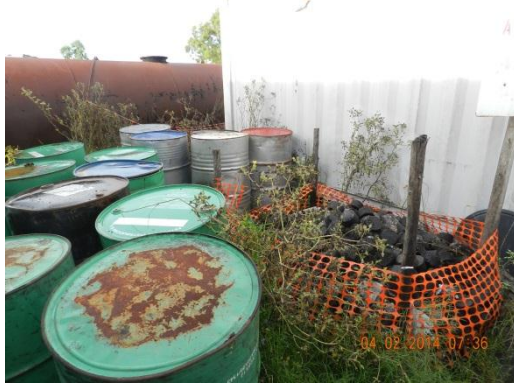
<b>ID: 1</b>	<b>Coordenadas UTM (X-Y):</b> 591667 - 6157520	<b>Progresiva:</b> NA	<b>Tipo de NC:</b> N° 2
<b>Descripción:</b> No hay un adecuado sistema de contención de derrames en el depósito de restos de percloroetileno contraviniendo el punto 9.3 del Manual Ambiental de la DNV.			
<b>Situación actual:</b> Cumplido parcialmente			
<b>Evidencia:</b> La obra terminó enseguida de la auditoría que determinó la No Conformidad, el laboratorio dejó de usar el percloroetileno pero nunca se adecuó el sistema de contención de derrames ya que nunca se construyó o colocó un piso impermeable. Ilustración 4

Ilustración 4: Lugar donde estuvo el depósito de restos de percloroetileno

Para próximas obras se debería contar con un sistema adecuado de contención de derrames que prevenga la contaminación de los suelos y las aguas con residuos peligrosos como son los restos del percloroetileno o de otro diluyente sustituto menos peligroso para la salud humana y para el ambiente.
