CORPORACION VIAL DEL URUGUAY S.A.

## INFORME DE AUDITORÍA AMBIENTAL

RE-GA-802-AB19-  
20160129

### AB/19 (Ampl.) Pavimento en Calzada y Banquina de Ruta 12. Tramo Ombúes de Lavalle - Cardona

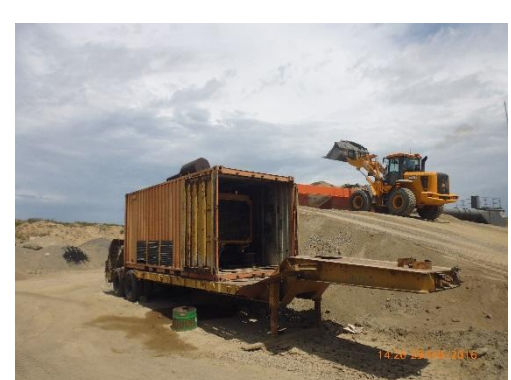
ID:01	Coordenadas UTM (X – Y)		Progresiva: -
	0421098	6252885	Código del hallazgo: EL-6
<b>Descripción:</b> Se pudo ver mancha de posibles vertidos de hidrocarburos bajo el generador de la planta asfáltica. Esto podría deberse al método de surtidor.			
<b>Evidencia (Foto, documento, comunicación personal):</b> Ilustración 9.

Ilustración 9 – Mancha de hidrocarburos bajo el generador de la planta asfáltica.

- Realizar un Plan de Gestión Ambiental y Plan de Remediación Ambiental específicos para cada contrato que describan las actividades concretas a realizar.
- Se recomienda ubicar todos los tanques de productos químicos en zona con contención perimetral para posibles vertidos.
