INFORME DE AUDITORÍA AMBIENTAL

RE-GA-802-AB19-
20160715

AB/19 (Ampl.) Pavimento en Calzada y Banquina de Ruta 12 Tramo 44k750 – Ombúes de Lavalle

Tipo de Auditoría: Cierre

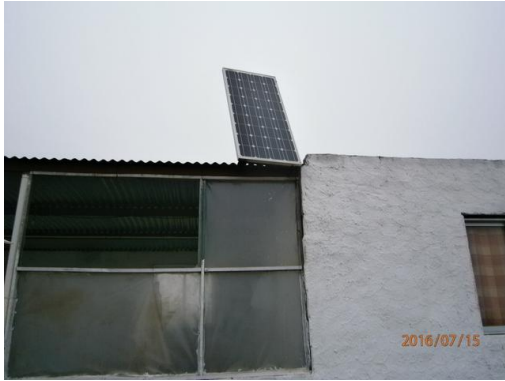
Ilustración 4-Acondicionamiento comedor, 58K800

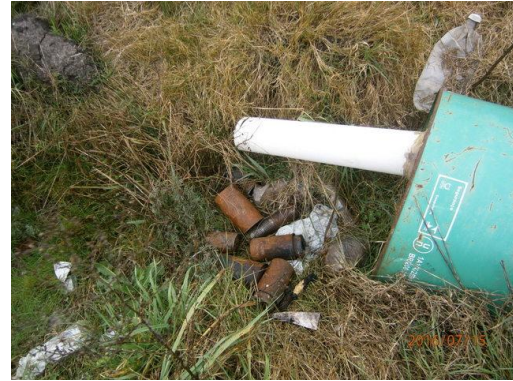
ID:01	Coordenadas UTM (X – Y)		Progresiva: 58K800 a (-)
	0421098	6252885	Código del hallazgo: RS-10
Descripción: Se encuentran 3 baterías sobre el suelo y a la intemperie, y filtros en el desagüe de los baños, tratándose en ambos casos de residuos peligrosos. Contraviniendo lo establecido en el capítulo 10.2 y 10.4 del Manual Ambiental de DNV y PGA y PRA.			
Evidencia (Foto, documento, comunicación personal): Ilustración 10, Ilustración 11.

Ilustración 5-Filtros en desuso a la salida del sistema de filtración sanitario, 58K800

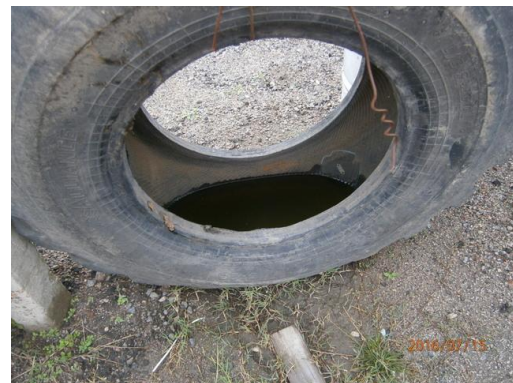
Ilustración 7-Obrador del 58K800, recipientes varios con agua estancada

Aunque se hayan finalizado las tareas del contrato, y dado que la empresa conserva al obrador y zona de canteras como instalaciones permanentes, mantener predios limpios, con envases tapados, cubiertas tapadas o pinchadas para evitar la acumulación de agua.

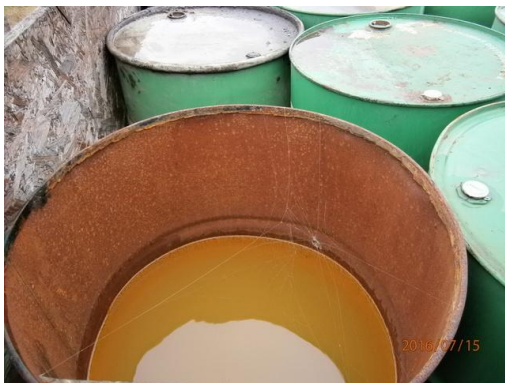
Ilustración 8-Obrador del 58K800, recipientes varios con agua estancada

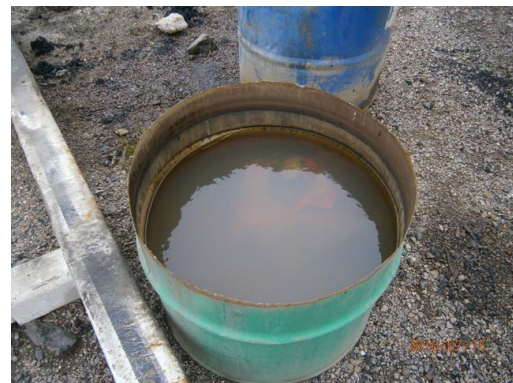
Ilustración 9-Obrador del 58K800, recipientes varios con agua estancada

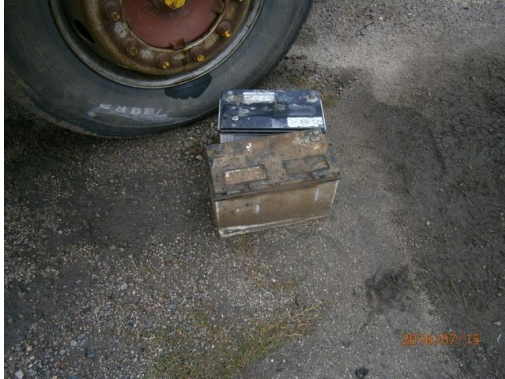
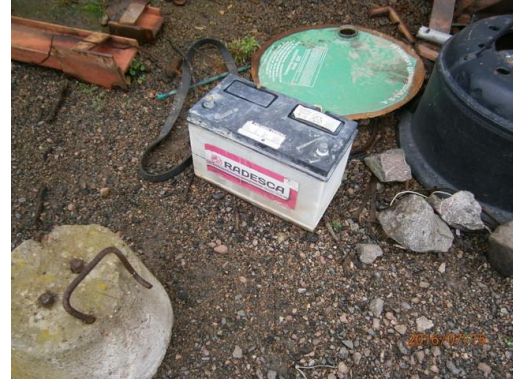
Ilustración 10-Obrador del 58K800, baterías usadas sobre el suelo

Ilustración 11- Obrador del 58K800, baterías usadas sobre el suelo

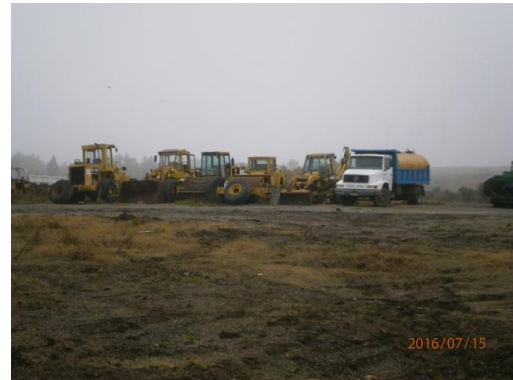
En referencia al contrato AB/19, en el predio de la cantera se encontraban principalmente maquinaria en mantenimiento y algunos acopios de chatarra. Un galpón y un comedor, siendo infraestructura montada por la empresa la cual mantiene el predio de su propiedad y espera seguir usando estas instalaciones para futuros contratos.

Ilustración 13-Maquinaria en mantenimiento en progresiva 58K800 obrador y canteras

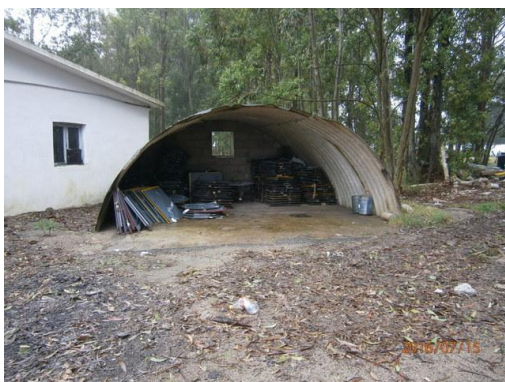
En la recorrida por el campamento auxiliar se evidencio un tanque de percloro etileno perteneciente a la empresa, y probetas de hormigón a la empresa y señalización que no corresponden a Hernández y González.

Ilustración 14-Campamento auxiliar

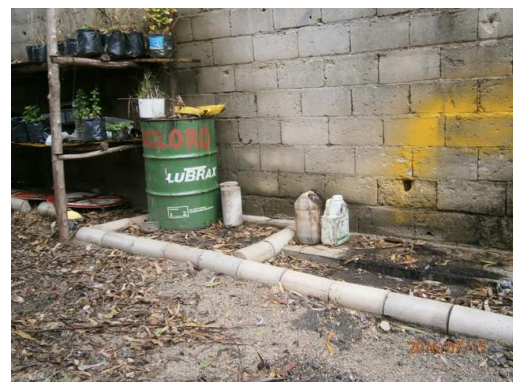
Ilustración 15-Campamento auxiliar, recipiente de percloroetileno
