Informe de Auditoría Ambiental

M/54: Mantenimiento de Ruta 5, Tramo Paso Pache (69km200) - Pueblo Centenario (245km000) - División Regional 8

Fecha de visita: 18/05/2017

RE-GA-802-M54-
20170518

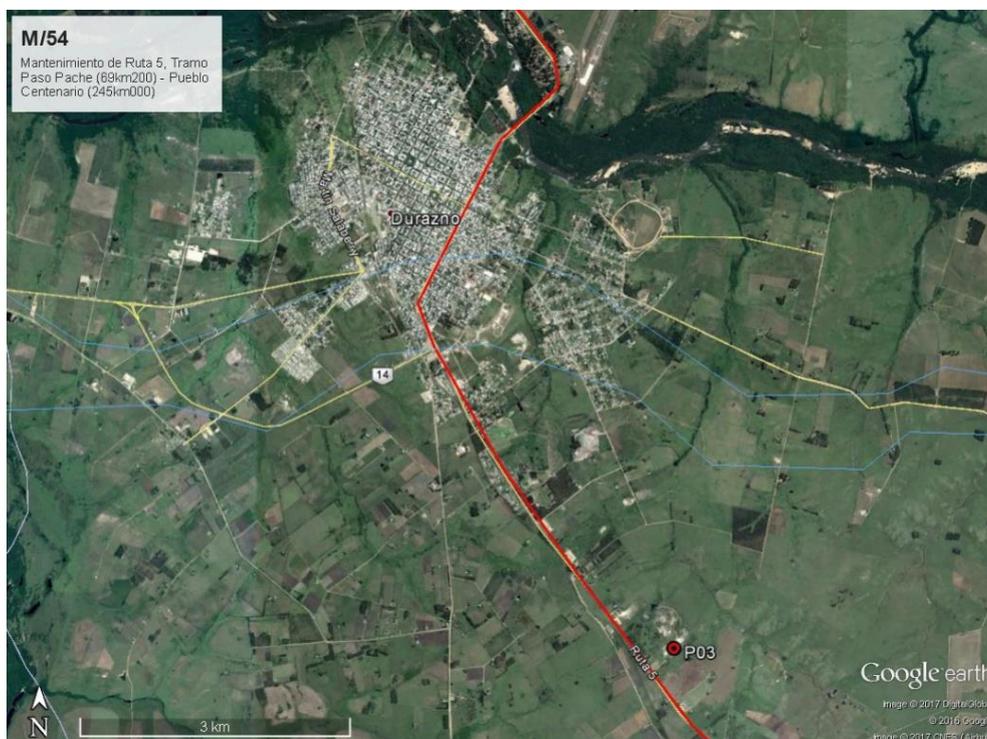
Ilustración 3 - P03: Obrador y cantera de piedra de E. Díaz Álvarez S.A en 178K500 a (+).

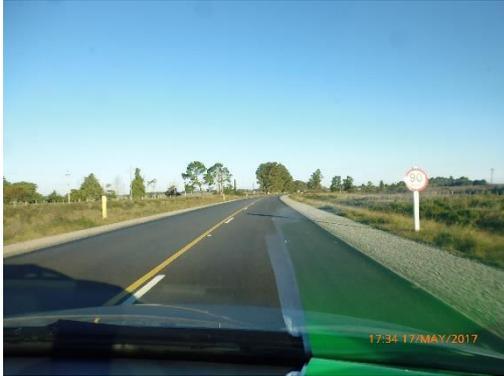
Ilustración 5 - Frente de Obras.

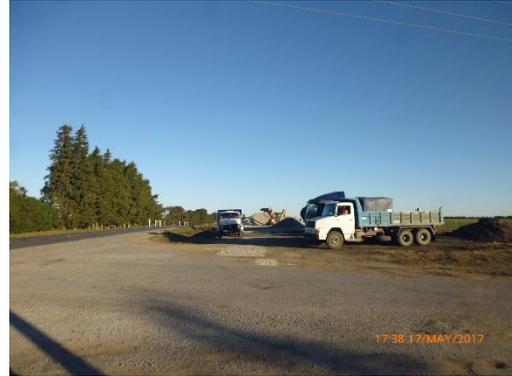
Ilustración 6 - Frente de obras. Campamento sobre Ruta 5.

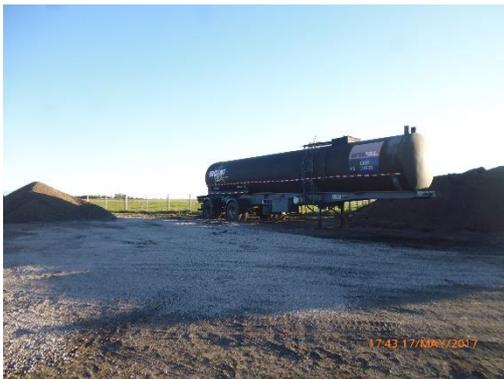
Ilustración 7 - Frente de obras. Campamento sobre Ruta 5. Tanque de asfalto.

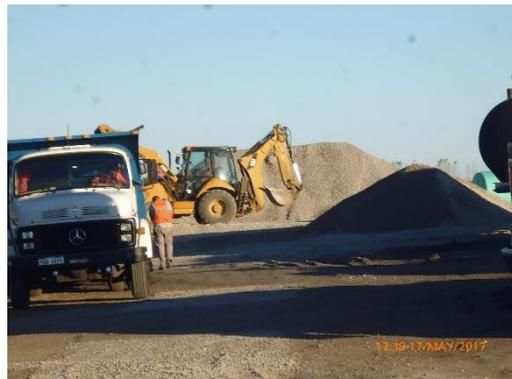
Ilustración 8 - Frente de obras. Campamento sobre Ruta 5. Carga y descarga de áridos.

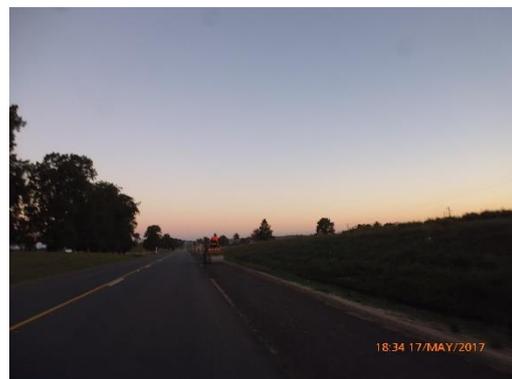
Ilustración 10 - Frente de obras. Compactación de material en banquetas.

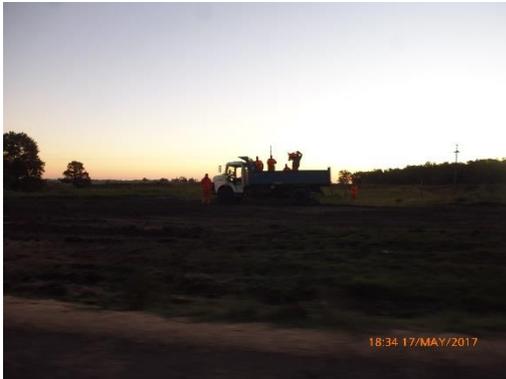
Ilustración 11 - Frente de obras. Personal de la empresa.

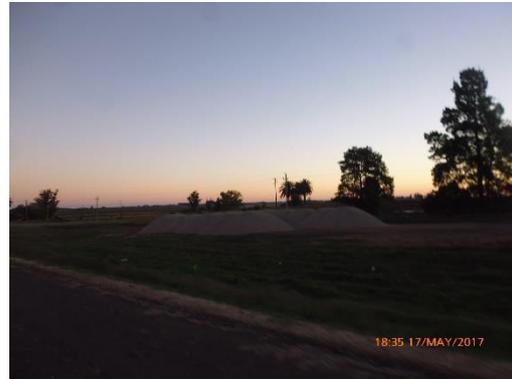
Ilustración 12 - Frente de obras. Acopio de material granular en faja pública.

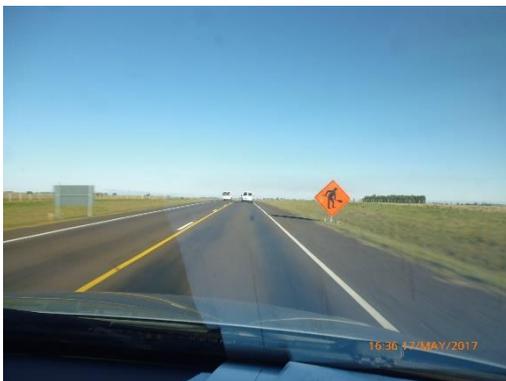
Ilustración 13 - Frente de obras. Tareas finalizadas en el tramo.

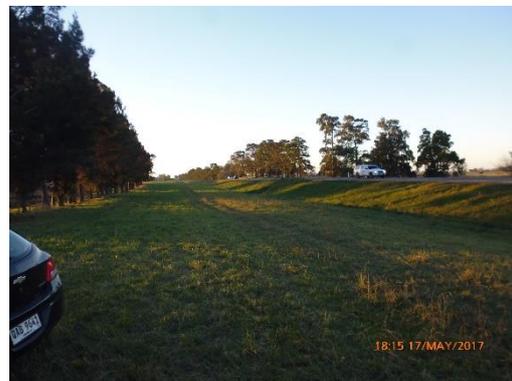
Ilustración 14 - Frente de obras. Tareas de mantenimiento de faja pública finalizadas en el tramo.
