# Informe de Gestión Ambiental Trimestral

**Proyecto:** Rehabilitación y Mantenimiento por Niveles de Servicio de Ruta 9,  
Tramo Pan de Azúcar - Rocha

Departamentos de Maldonado y Rocha  
Marzo - Abril - Mayo 2015

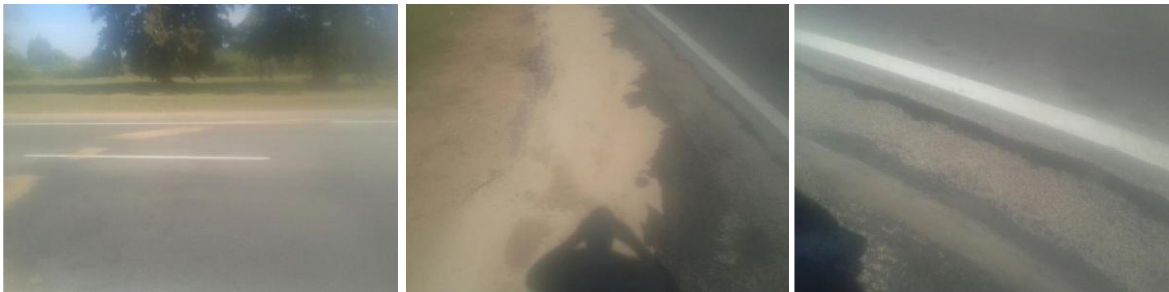
Figura 8-1 Derrame de valvulina

El día 10 de abril se produjo la rotura de una de las mangas hidráulicas del cilindro compactador, lo que produjo el derrame sobre la banquina y calzada. Inmediatamente se procedió a disponer arena sobre las manchas y luego retirar el material en bolsas plásticas. Esto se realizó de forma repetitiva hasta lograr retirar el material derramado.

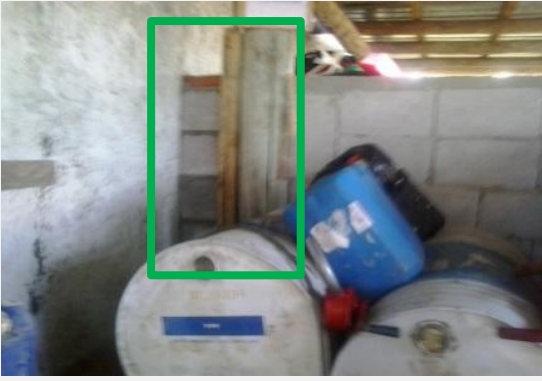
<b>Descripción de la observación:</b> Separación incompleta por falta de muro en recinto de combustibles y almacén.	<b>Descripción del levantamiento:</b> Se completó el muro divisorio entre el recinto de combustibles y el almacén.

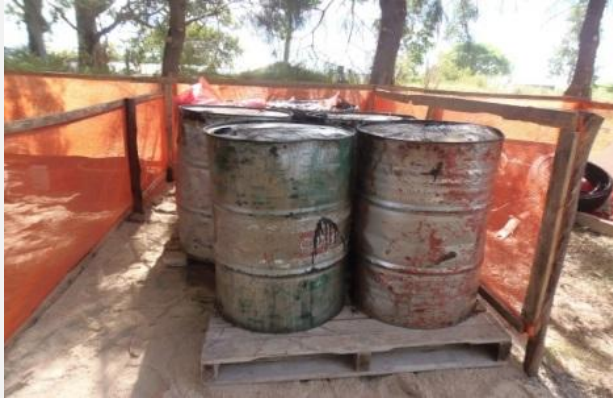
Falta de pavimentación y cordón de contención en punto de acopio transitorio de residuos.

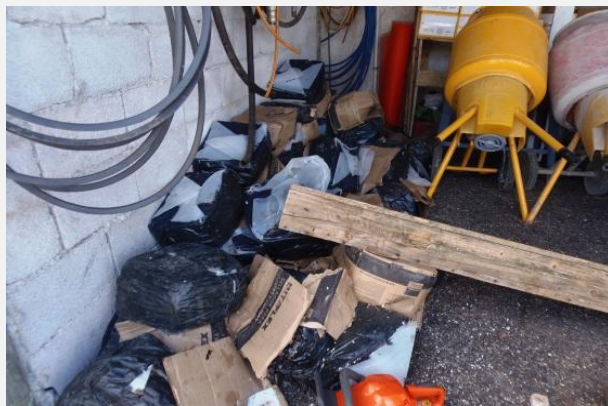
Falta de orden de los productos acopiados en el almacén.
