Informe de Gestión Ambiental Trimestral

Proyecto: Rehabilitación y Mantenimiento por Niveles de Servicio de Ruta 9,
Tramo Pan de Azúcar - Rocha

Departamentos de Maldonado y Rocha
Junio - Julio - Agosto 2015

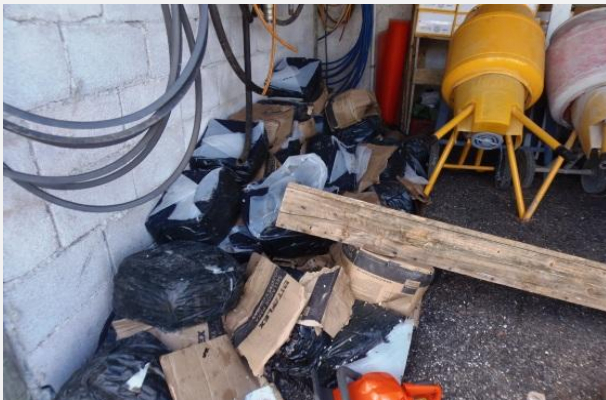
No Conformidad

Obrador Subcontrato Gofinal S.A. – LP Pietroboni S.A.:

Depósitos de materiales para sellado, con cajas mal apiladas y rotas

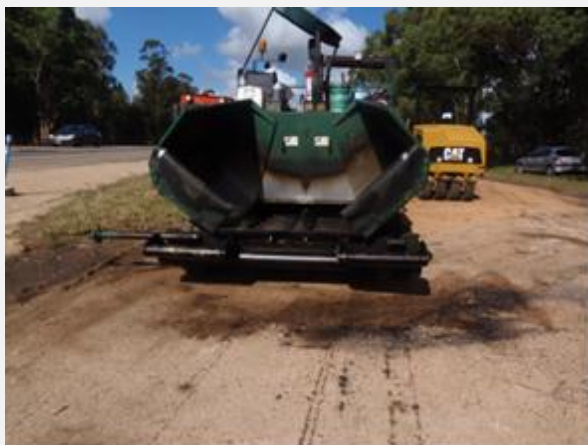
Observación 01

Observación en Campamento

Se observan derrames de hidrocarburos en la zona donde se estaciona la maquinaria

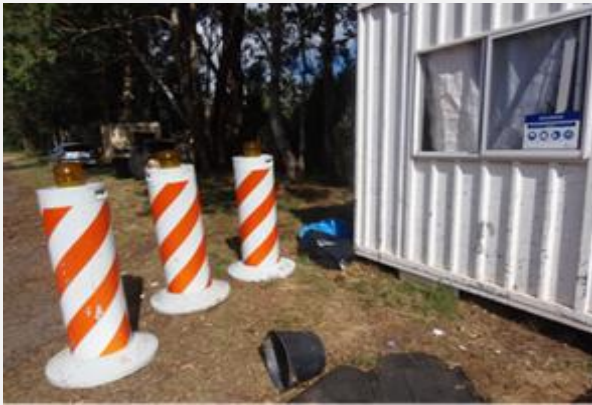
Observación en campamento

Se observan residuos desparramados por la zona

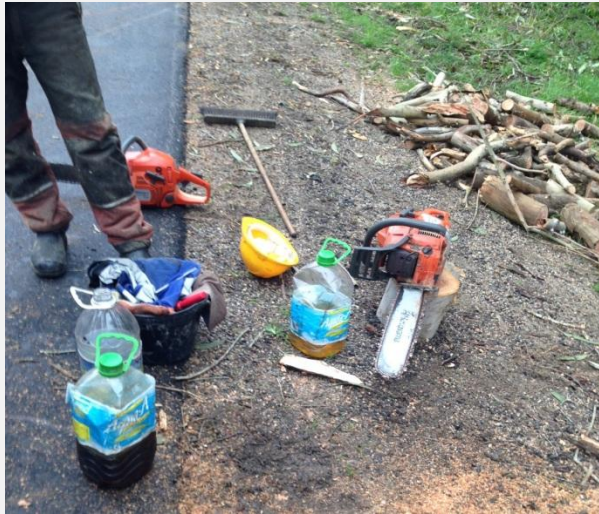
Numero de hallazgo	Observación 04
Fecha de observaciones	14/08/2015
Responsable del hallazgo	Carmen Delfino Auditora DNV
Fecha del levantamiento	
Responsable del levantamiento	Tec. Prevencionista Virginia Pereyra por TECHINT
<p>Observación en Frente de trabajo</p> <p>Se observó falta de bandejas de contención y etiquetado de los diferentes envases utilizados en el frente</p>	<p>Levantamiento de observación:</p> <p>Se habló con el personal de la importancia del uso de bandejas de contención en aquellos envases que se encuentren fuera del recinto de sustancias químicas y/o peligrosas así como del etiquetado de los mismos.</p>
