# Informe de Gestión Ambiental Trimestral

**Proyecto:** Rehabilitación y Mantenimiento por Niveles de Servicio de Ruta 9,  
Tramo Pan de Azúcar - Rocha

Departamentos de Maldonado y Rocha  
Septiembre - Octubre - Noviembre 2015

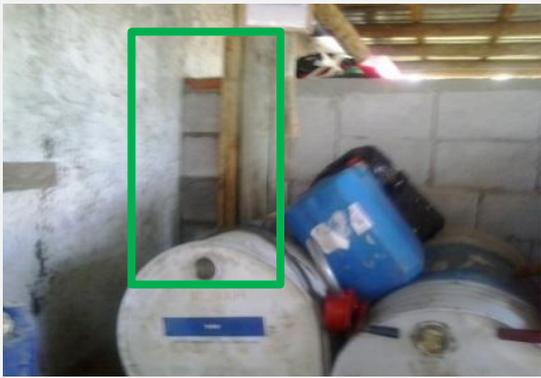
Numero de hallazgo	NC 01
Fecha de observaciones	04/03/2015
Responsable del hallazgo	Carmen Delfino Auditora DNV
Fecha del levantamiento	10/03/2015
Responsable del levantamiento	Tec. Prevencionista Virginia Pereyra por TECHINT
<p><b>No conformidad</b></p> <p><b>Obrador Subcontrato Gofinal S.A. – LP Pietroboni S.A.:</b></p> <p>Las zonas para depósito de combustibles y asfaltos no tienen diques de contención adecuados.</p>	<p><b>Imagen del levantamiento</b></p> <p>Se completó el muro divisorio entre el recinto de combustibles y el almacén.</p>

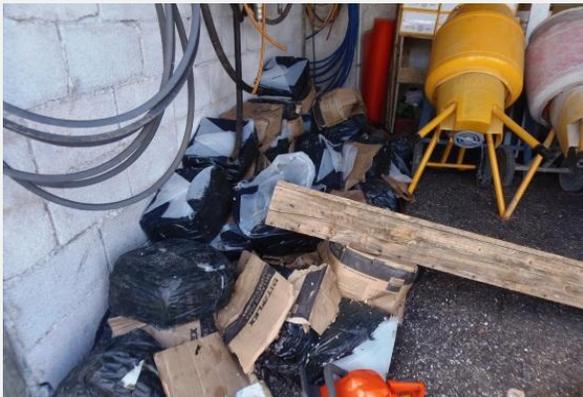
Depósitos de materiales para sellado, con cajas mal apiladas y rotas

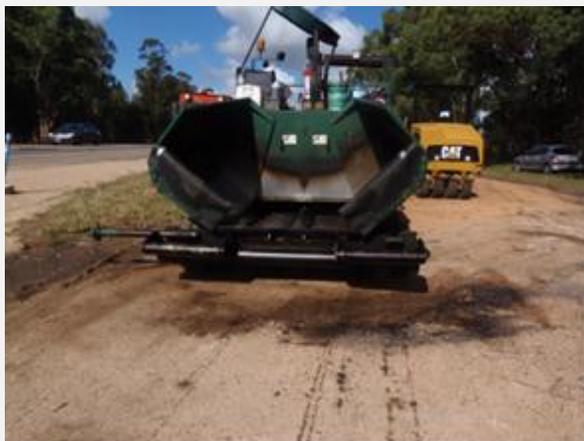
Se observan derrames de hidrocarburos en la zona donde se estaciona la maquinaria

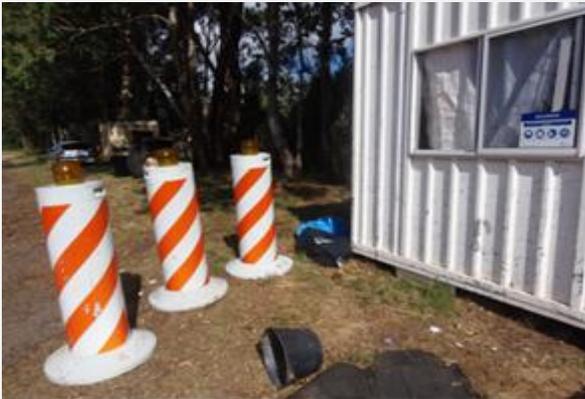
Se observan residuos desparramados por la zona

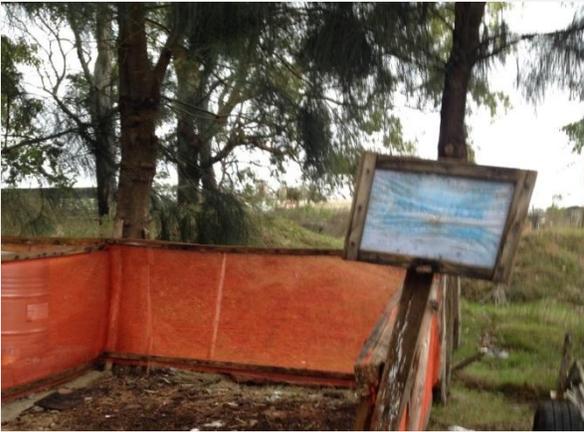
<b>Fecha del levantamiento</b>	
<b>Responsable del levantamiento</b>	Tec. Prevencionista Virginia Pereyra por TECHINT
<p><b>Observación en Obrador Subcontrato Gofinal S.A. – LP Pietroboni S.A.:</b></p> <p>La cartelería presente en los puntos de acopio transitorio de residuos se encuentra deteriorada.</p>

<p><b>Levantamiento de observación:</b></p> <p>Se ha repuesto al cartelería en los puntos de acopio transitorio de residuos.</p>
<b>Numero de hallazgo</b>	Observación 04
<b>Fecha de observaciones</b>	14/08/2015
<b>Responsable del hallazgo</b>	Carmen Delfino Auditora DNV
<b>Fecha del levantamiento</b>	
<b>Responsable del levantamiento</b>	Tec. Prevencionista Virginia Pereyra por TECHINT
<p><b>Observación en Frente de trabajo</b></p> <p>Se observó falta de bandejas de contención y etiquetado de los diferentes envases utilizados en el frente</p>	<p><b>Levantamiento de observación:</b></p> <p>Se habló con el personal de la importancia del uso de bandejas de contención en aquellos envases que se encuentren fuera del recinto de sustancias químicas y/o peligrosas así como del etiquetado de los mismos.</p>

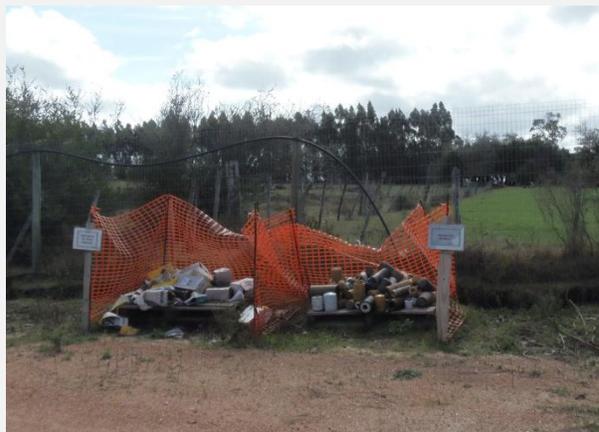
Se solicitó la gestión de los filtros y baterías encontradas. Así como el acondicionamiento de los recintos en donde se acopian transitoriamente.

Se trabaja en el acondicionamiento de los recintos y la gestión de los filtros. Las baterías acopiadas fueron entregadas.
