Informe de Gestión Ambiental Trimestral

Proyecto: Rehabilitación y Mantenimiento por Niveles de Servicio de Ruta 9,
Tramo Pan de Azúcar - Rocha

Departamentos de Maldonado y Rocha
Diciembre 2015 - Enero, Febrero 2016

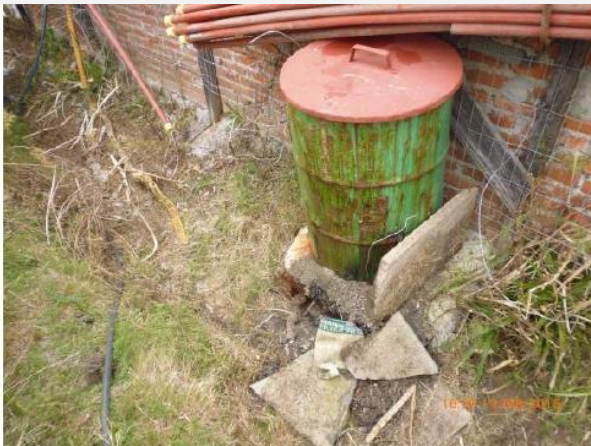
Observación en Planta de asfalto:

El tanque de percloroetileno se encuentra roto y por ende vierte directamente al terreno.

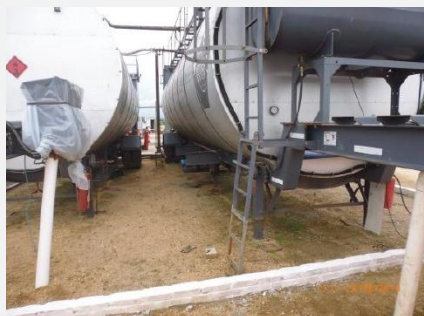
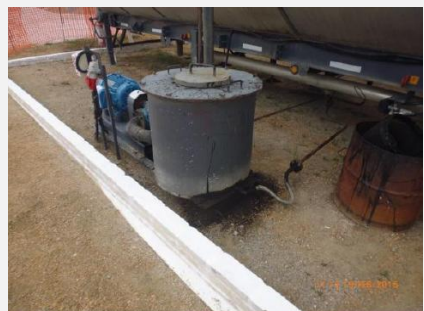
Observación en Planta de asfalto:

El piso de la planta asfáltica no está impermeabilizado. Se realizó contención perimetral pero sin la impermeabilización, los vertidos llegan directamente al terreno.
