Informe de Gestión Ambiental Trimestral

Proyecto: Rehabilitación y Mantenimiento por Niveles de Servicio de Ruta 9,
Tramo Pan de Azúcar - Rocha

Departamentos de Maldonado y Rocha
Junio 2016 - Marzo, Abril y Mayo 2016

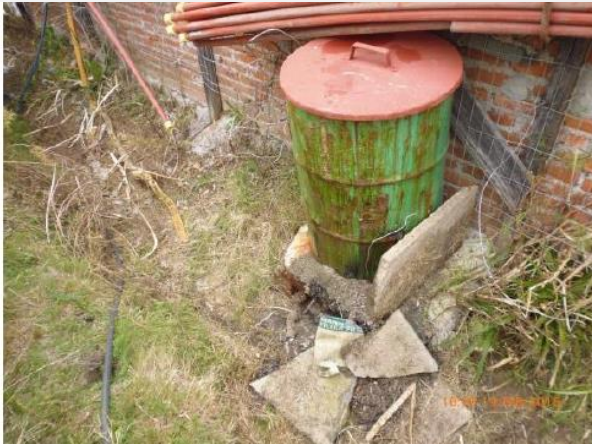
Numero de hallazgo	No conformidad 07
Fecha de observaciones	19/02/2016
Responsable del hallazgo	Ing. María Ballesteros
Fecha del levantamiento	21/04/2016
Responsable del levantamiento	Tec. Prevencionista Virginia Pereyra por TECHINT

Observación en Planta de asfalto:

El tanque de percloroetileno se encuentra roto y por ende vierte directamente al terreno.

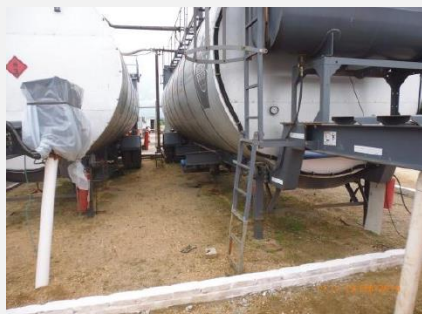
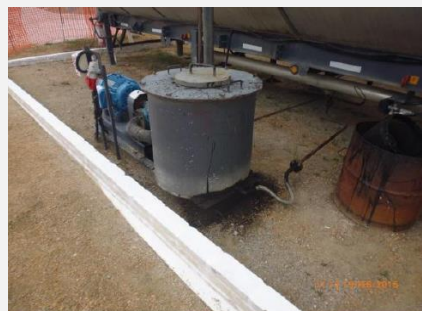
Numero de hallazgo	No conformidad 08
Fecha de observaciones	19/02/2016
Responsable del hallazgo	Ing. María Ballesteros
Fecha del levantamiento	21/04/2016
Responsable del levantamiento	Tec. Prevencionista Virginia Pereyra por TECHINT

Observación en Planta de asfalto:

El piso de la planta asfáltica no está impermeabilizado. Se realizó contención perimetral pero sin la impermeabilización, los vertidos llegan directamente al terreno.
