Informe de Gestión Ambiental Trimestral

Proyecto: Rehabilitación y Mantenimiento por Niveles de Servicio de Ruta 9,
Tramo Pan de Azúcar - Rocha

Departamentos de Maldonado y Rocha
Setiembre 2016 - Junio, Julio y Agosto 2016

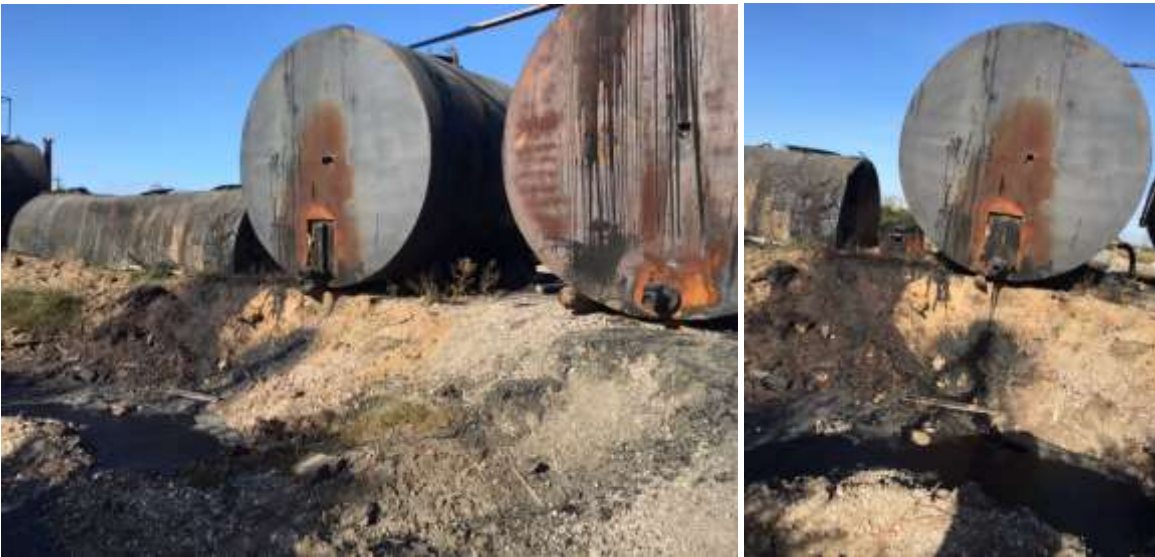
Figura 8-1 Derrame de emulsión asfáltica

Se produjo un derrame de emulsión asfáltica en el área de acopio de tanques. Se realizó un informe del mismo y se procedió a la gestión del incidente. Ver Anexo 01.

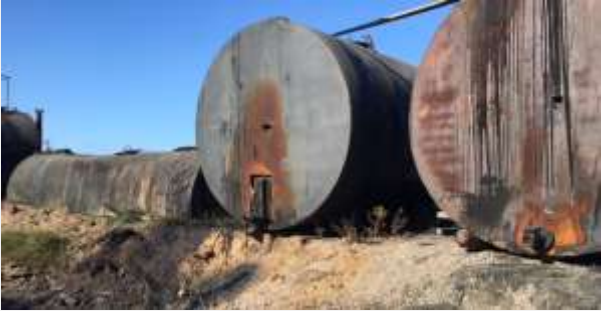
Numero de hallazgo	No conformidad 11
Fecha de observaciones	04/2016
Responsable del hallazgo	Ing. Ricardo Bertola, Ing. Ernesto Carballo
Fecha del levantamiento	
Responsable del levantamiento	Tec. Prevencionista Virginia Pereyra por TECHINT
<p>No conformidad:</p> <p>Tanques con emulsión asfáltica sin dique de contención y derrames en el entorno de los mismos así como también en canaleta de aguas pluviales que pasan junto a los mismos.</p>

<p>Levantamiento de observación:</p> <p>Se ha programado en una Etapa 01 correr los tanques y realizar un muro perimetral de dimensiones tales que contenga a todos los tanques allí acopiados. En una Etapa 02 se realizara la impermeabilización del piso con una solución similar a la realizada en la planta.</p>

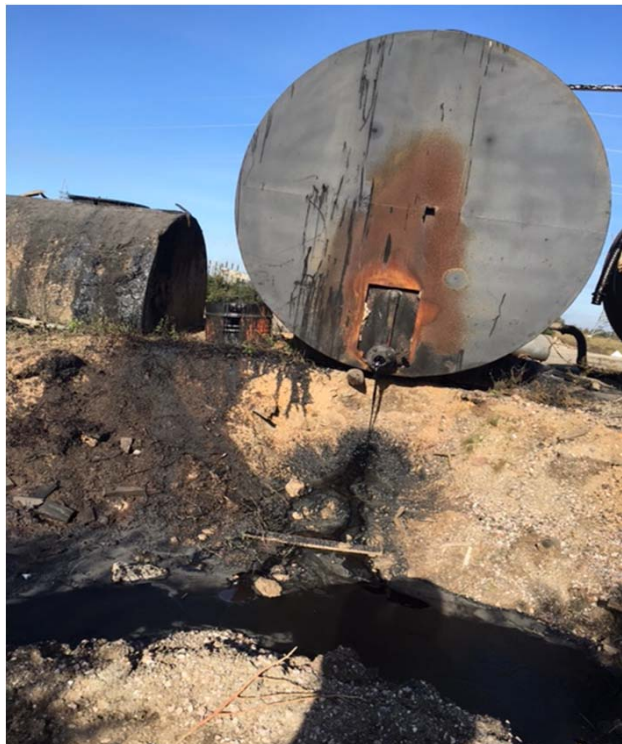
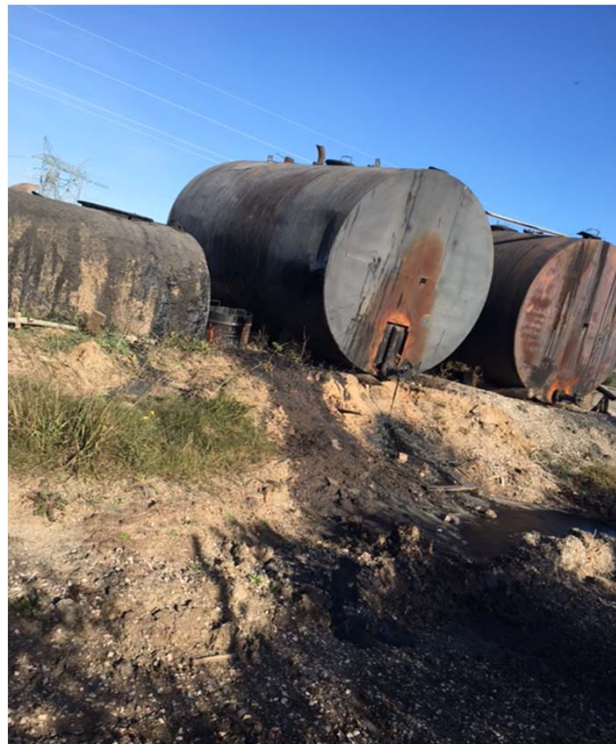
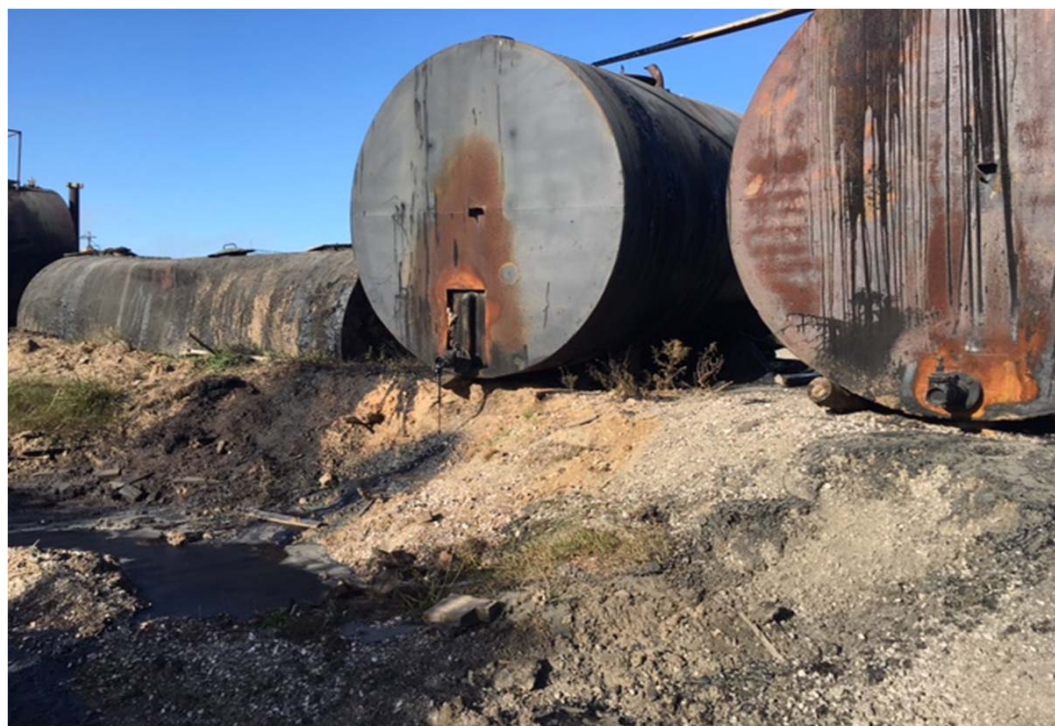
Anexo fotográfico

Empresa:	Techint	Proyecto:	Ruta 9	Lugar:	Obrador San Carlos
Sector:	Planta Asfáltica	Especialidad:	Carga y descarga Em	Tarea realizada:	Descarga de Emulsión
