Informe de Gestión Ambiental Trimestral

Proyecto: Rehabilitación y Mantenimiento por Niveles de Servicio de Ruta 9,
Tramo Pan de Azúcar - Rocha

Departamentos de Maldonado y Rocha
Diciembre 2016 - Setiembre, Octubre y Noviembre 2016

INFORME DE AUDITORÍA AMBIENTAL	TECHINT Fecha Auditoría: 21-10-2016
CENTRAL DE OPERACIONES VINCULADAS A LAS OBRAS		
Empresa Constructora: TECHINT		Fecha Informe: 18-11-2016

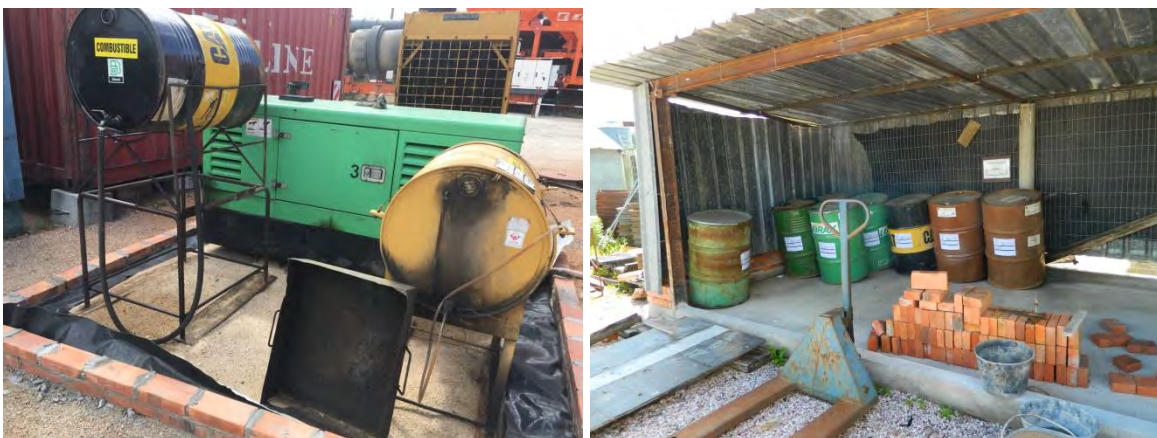
Figura 3-1 Acopio de combustibles, lubricantes y líquidos hidráulicos (TECHINT)

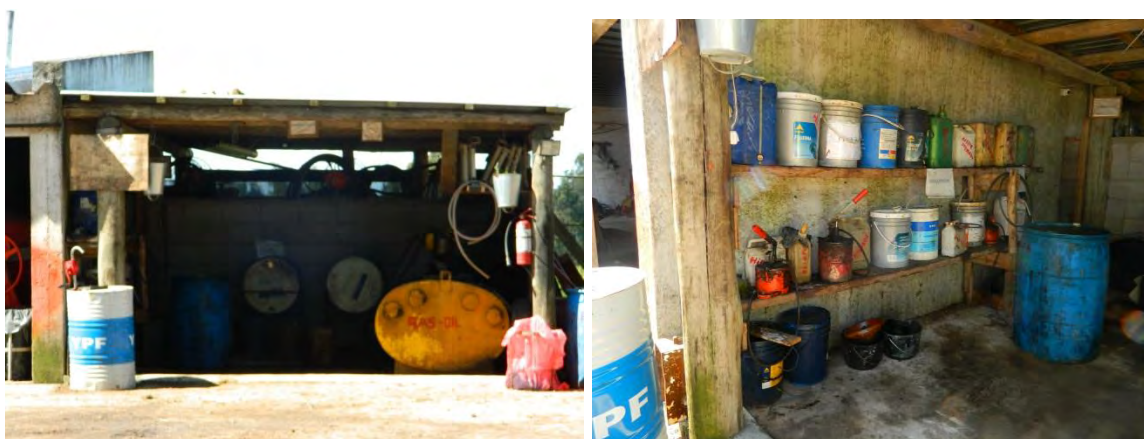
Figura 3-2 Acopio de combustibles, lubricantes y líquidos hidráulicos (PIETROBONI)

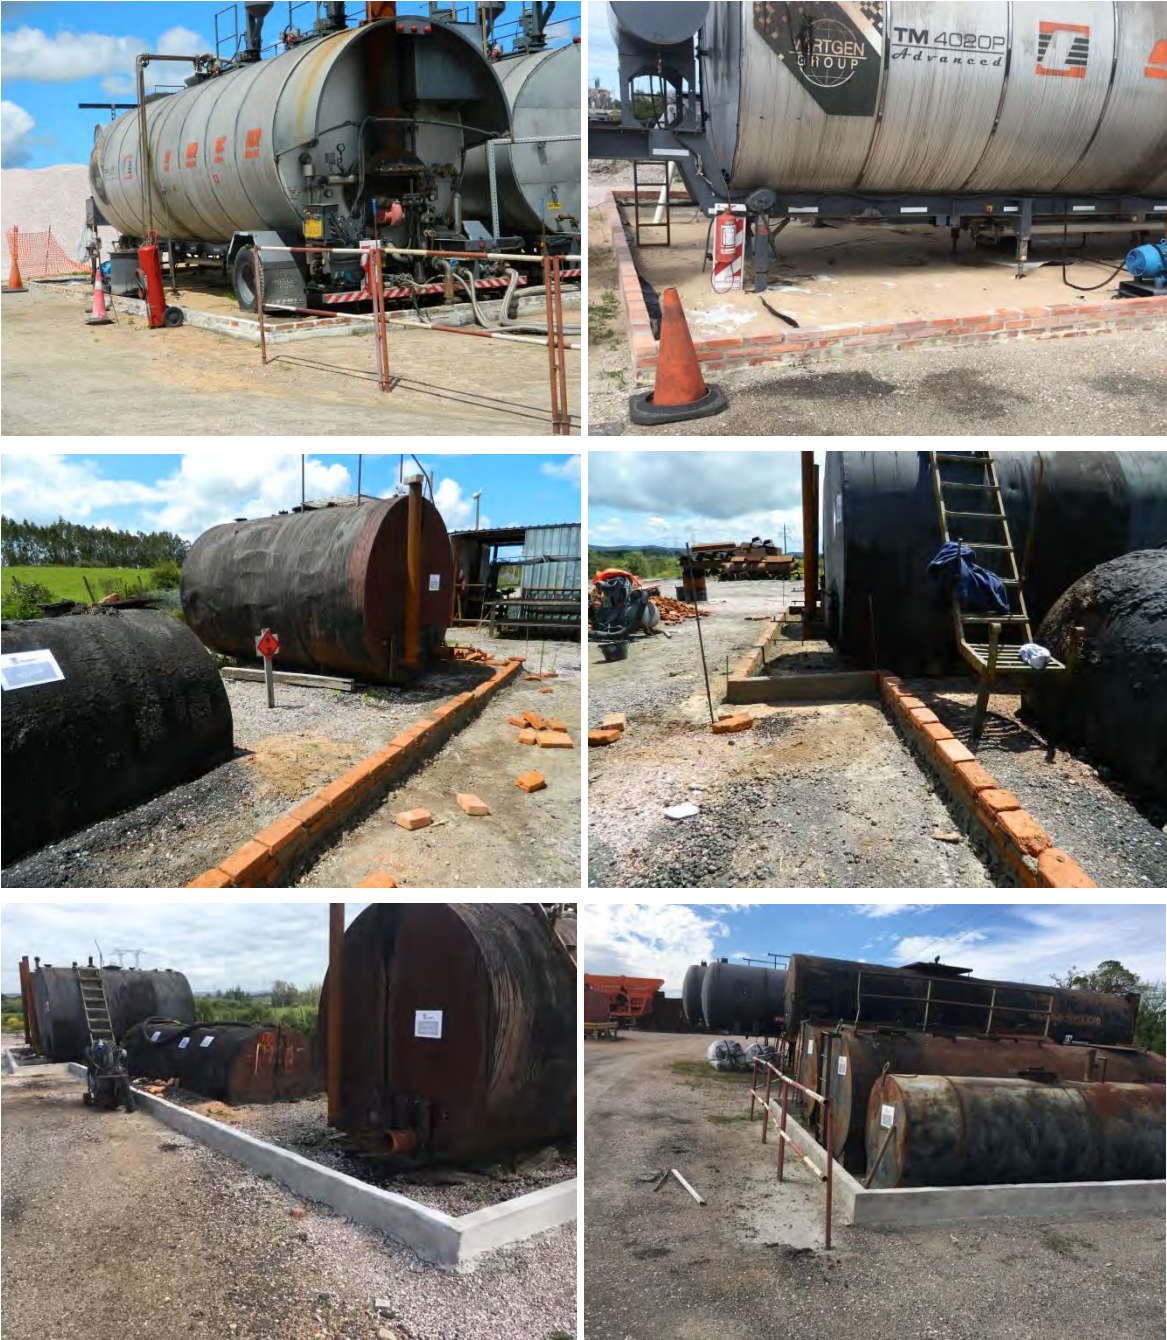
En el trimestre en estudio se ha trabajado en el acondicionamiento de los acopios de asfalto, generando cordones de contención.

Figura 4-1 Planta y acopios de asfaltos

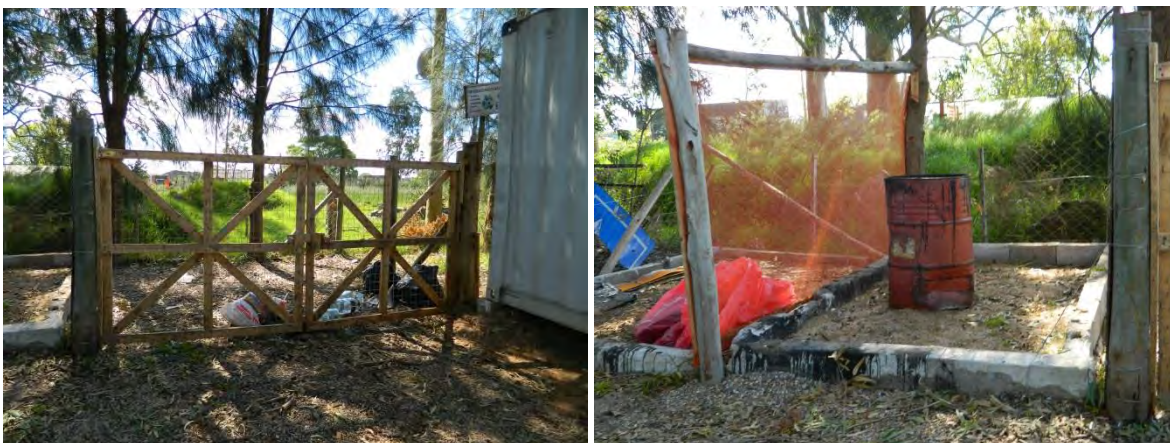
Figura 6-1 Acopio transitorio de residuos

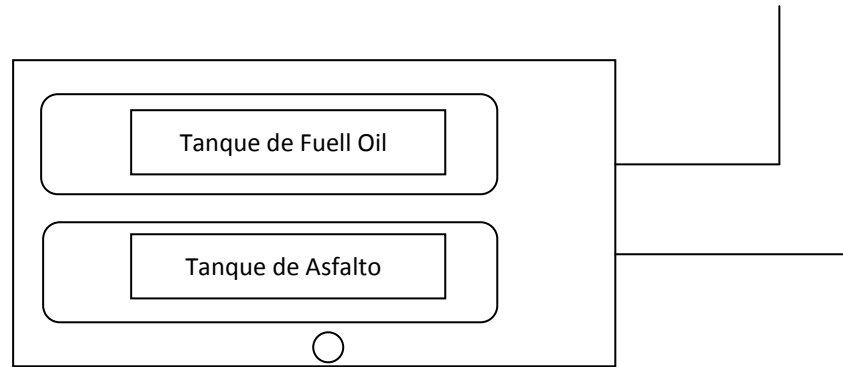
1. La pileta tiene un volumen 21 m^3 para un volumen a contener de 122000 litros.
2. La planta asfáltica tiene un uso de 1000 horas desde su adquisición en 2013.
3. Se realizan todos los mantenimientos preventivos requeridos para la planta.
4. Se encuentran serenos de forma permanente dentro de las instalaciones.
5. A continuación se plantea una matriz de riesgos que indica en nivel de riesgo:

Realizar un análisis de riesgos para revisar si el volumen del dique de contención de la planta de asfalto es el requerimiento vigentes para el contrato de Obra M/46.

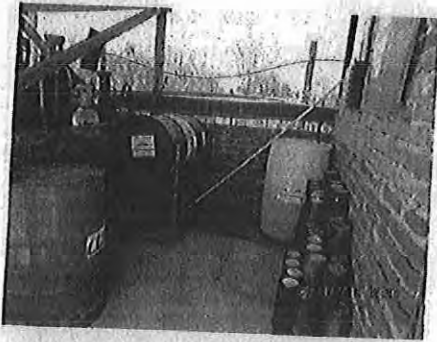
Ilustración 6 - Acopio de residuos químicos peligrosos

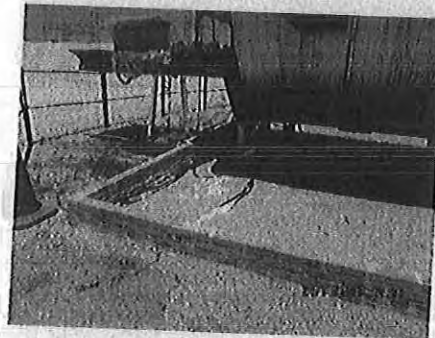
Ilustración 9 - Impermeabilización de planta asfáltica

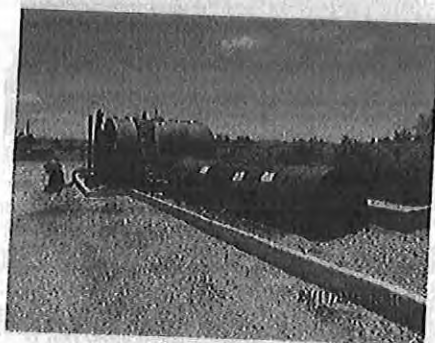
Se observó que los tanques de emulsión cuentan con contención perimetral, pero no se halla impermeabilizado el terreno, estando expuesto a infiltración al terreno en caso de derrames.

Ilustración 10 - Emulsiones en pleta de contención sin impermeabilización.

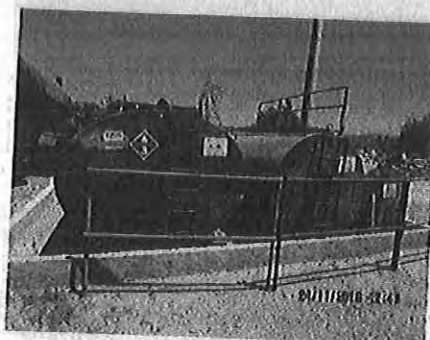
Ilustración 11 - Fueloil en cerco perimetral sin impermeabilización.

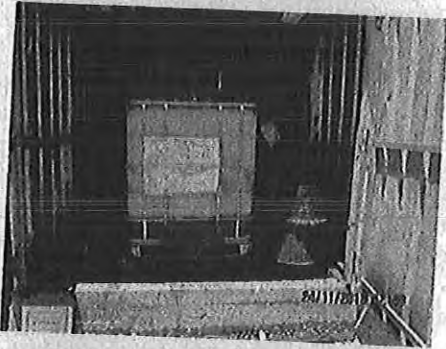
Ilustración 14 - Aceite con contención.

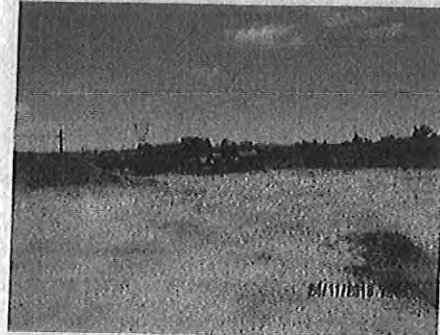
Ilustración 19 - Manchas de hidrocarburos vertido sobre el terreno.
