CORPORACION VIAL DEL URUGUAY S.A.

INFORME DE AUDITORÍA AMBIENTAL

Informe de Auditoría Ambiental

AB/39 - AB/40: Ruta N° 12 -Tramo 43K159 - 63K900

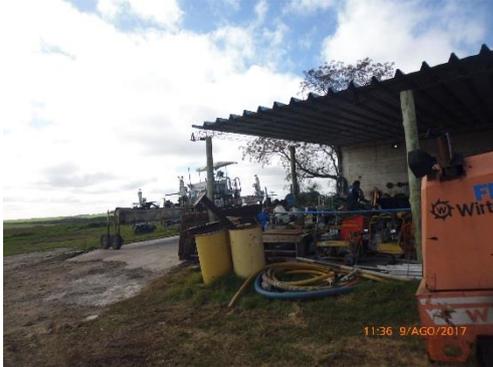
Ilustración 4 - Obrador. Taller y zona de lavado de maquinaria.

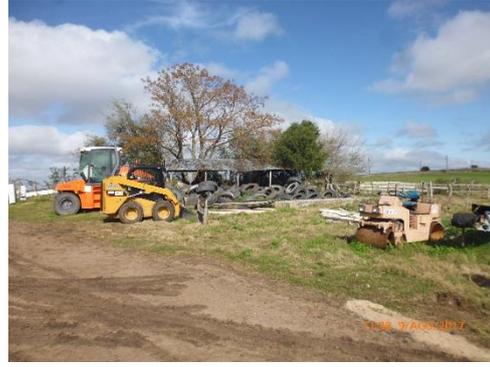
En el obrador ubicado en el Padrón N° 15.883, continuaba en funcionamiento con tareas de mantenimientos en el taller mecánico. Según nos indicó el Sr. Alberto Fumero tenían dos trabajadores permanentes. Evidenciamos tanques vacíos de Antisol y combustible, tanques de aceite usado, cubiertas utilizadas por la empresa para señalar tramos en construcción, dispositivos de señalización, maquinaria estacionada. La empresa Grinor está a la espera de directivas de traslado para movilizar estos elementos restantes. En la recorrida nos informaron que se llevarán el techo del taller (alero) instalado por la empresa pero se dejan las losas de hormigón. El depósito de agua para la planta de hormigón estaba desmantelado y a la espera de ser retirado. El contenedor usado como oficinas estaba vacío y desconectado de los depósitos fijos impermeables de los baños. Por último la capa vegetal no ha sido restituida ya que primero deben retirar la planta de hormigón y destruir las losas y pileta de hormigón que se construyeron para la operación de la planta. La perforación para agua subterránea quedará en el predio sujeto al uso del dueño del padrón.

Ilustración 5 - Obrador. Cubiertas en desuso.

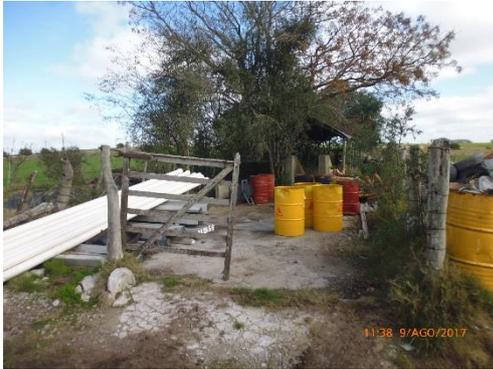
Ilustración 6 - Obrador. Tanques de Antisol blanco, vacíos.

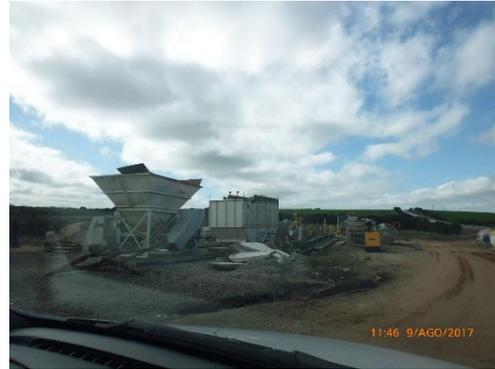
Con respecto a los obradores y campamentos, en la visita de auditoría, si bien evidenciamos el cese de las actividades principales de la obra no encontramos el abandono total de los mismos. En ambos obradores encontramos las plantas de hormigón desmontadas y a la espera de ser retiradas por Hormigones Artigas.

Ilustración 7 - Obrador. Planta de hormigón desmantelada.

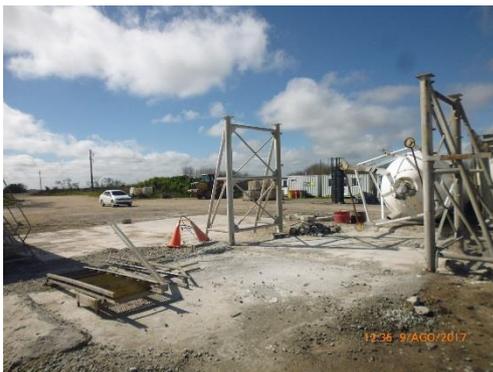
La situación que evidenciamos en el campamento donde ubicaron la segunda planta de hormigón, Padrón Rural N° 18.056 de Colonia, es similar al obrador anterior, es decir, encontramos la planta desmantelada, contenedores de oficinas vacíos y obras de hormigón como losas, pileta de lavado y pileta de ensayo de probetas sin destruir. En este campamento no se restituirá la capa vegetal debido a un acuerdo del propietario con la empresa constructora. No registramos residuos peligrosos en este sitio. El propietario pretende aprovechar el suelo estabilizado para estacionamiento de vehículos y maquinaria propia.

Ilustración 8 - Campamento. Segunda planta de hormigón desmantelada.

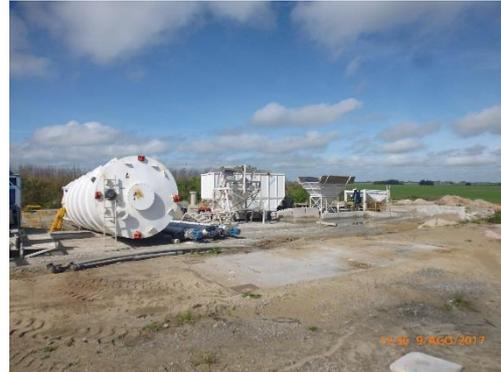
Ilustración 9 - Campamento. Losas y piletas de hormigón sin desmantelar.

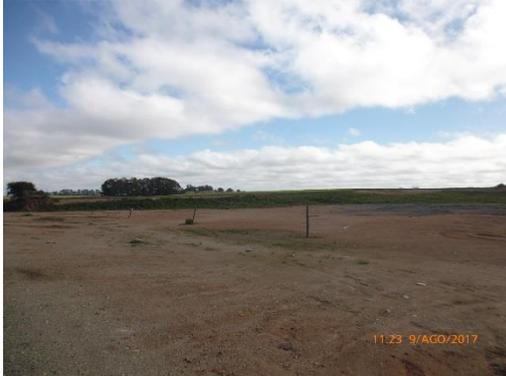
Las tres canteras inspeccionadas, las cuales cumplían con la presentación de AAP, se encontraban en abandono. Evidenciamos restauración mediante tendido de taludes y relleno de desniveles. Según nos indicó el DDO las canteras ubicadas en los Padrones Rurales N° 15.883 y 16.960 no fueron completamente restauradas debido a que los propietarios de los padrones solicitaron que la empresa dejase frentes abiertos por posibles explotaciones futuras. Estos acuerdos fueron realizados con la empresa en presencia del DDO. Por otro lado el Ing. Martín Ferrari de la empresa Cujó nos mencionó que DINAMA les solicitó la instalación de señalización vertical debido a la pared vertical resultante sobre el camino vecinal.

Ilustración 10 - Cantera abandonada. Padrón 4371.

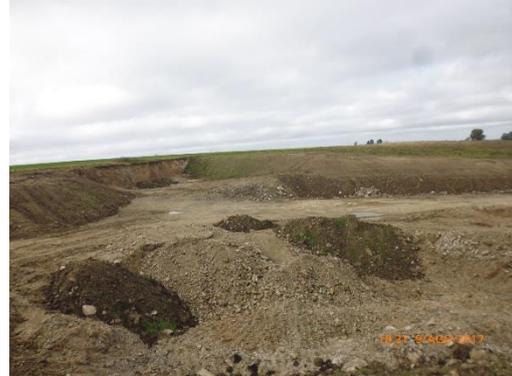
Ilustración 11 - Cantera en abandono. Padrón 16.960.
Taludes tendidos.

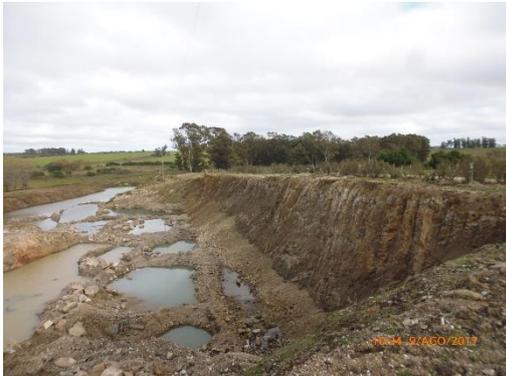
Ilustración 12 - Cantera en abandono. Pared vertical junto al camino vecinal. Padrón 16.960.

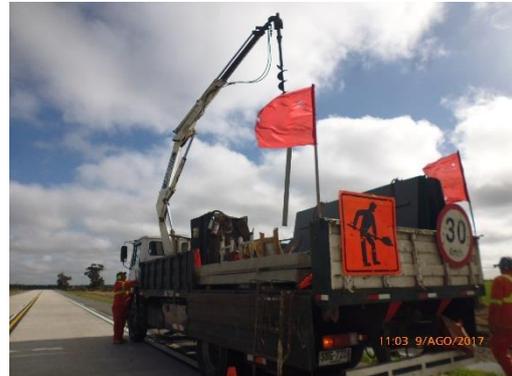
Ilustración 13 - Frente obras. Tareas de señalización.

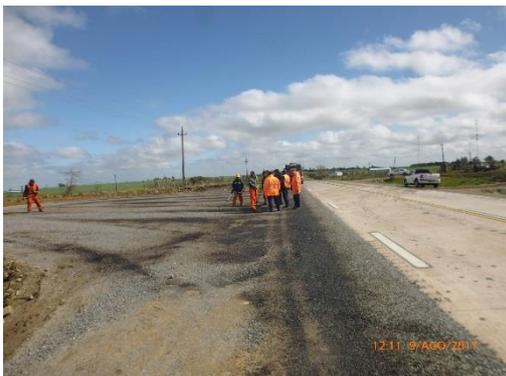
Ilustración 14 - Frente obras. Tareas en empalme.

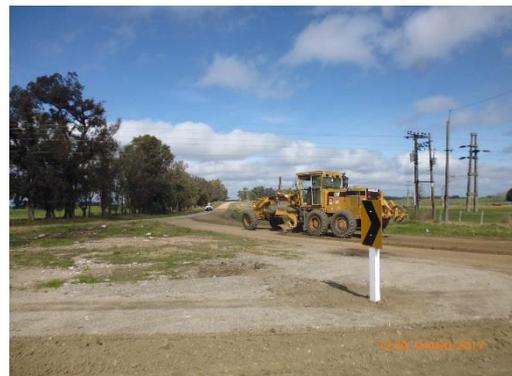
Ilustración 15 - Frente obras. Tareas en empalme.

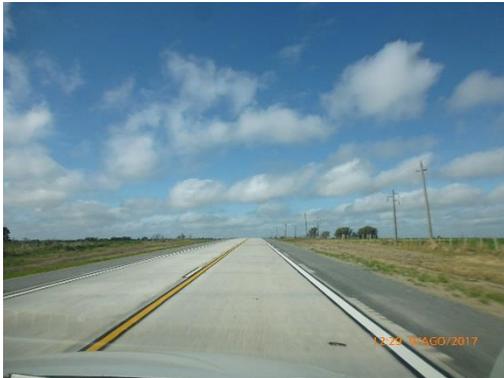
Ilustración 16 - Ruta 12. Finalizada.

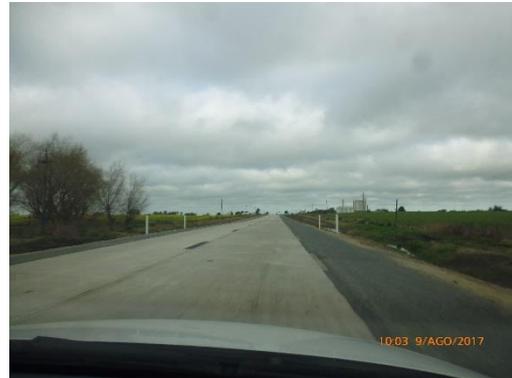
Ilustración 17 - Ruta 12. Sin señalizar.
