Informe de Auditoría Ambiental

AB/39 - AB/40: Ruta 55 By Pass de Ombúes de Lavalle, pavimentación y rehabilitación de calzada de tránsito pesado. Tramo km 25 a km 31 de Ruta 55.

Tipo de Auditoría: Cierre

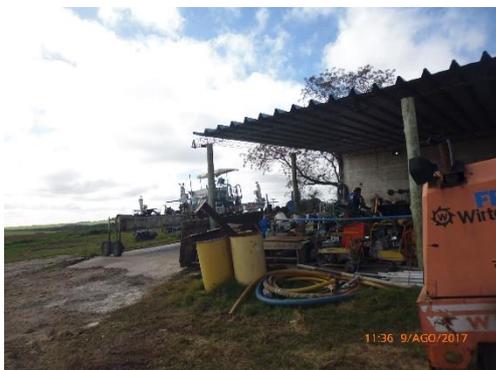
Ilustración 5 - Obrador. Taller y zona de lavado de maquinaria.

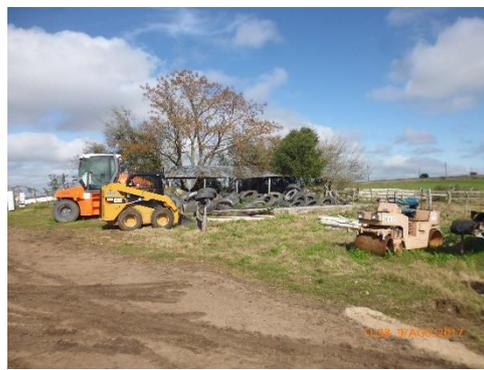
Ilustración 6 - Obrador. Cubiertas en desuso.

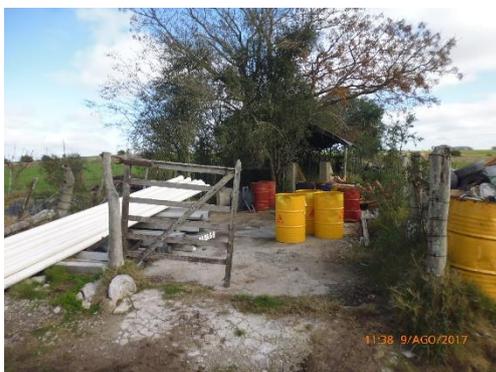
Como mencionamos en auditorias anteriores los residuos especiales y peligrosos (baterías, aceite usado y residuos de Antisol) fueron acopiados en el obrador sobre bandeja de contención, la mayoría son llevados al obrador de Montevideo, obrador de Grinor en Manga (Cno. Carlos A. López 4677) con remito interno. El aceite usado se recicla y los tanques de Antisol se reúsan para disponer de agua para tareas de construcción en el frente de obras.

Ilustración 7 - Obrador. Tanques de Antisol blanco, vacíos.

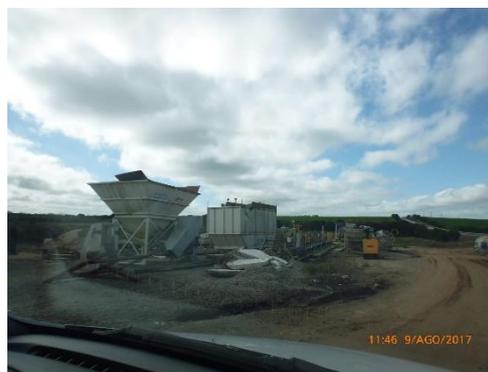
El obrador, ubicado en Ruta 12 progresiva 30K000 está situado en un predio que fue utilizado anteriormente como local de feria ganadera, padrón N° 15.883. Cuenta con oficinas, talleres, laboratorios, acopios transitorios de residuos, zona de lavado de máquinas, comedor, vestuarios y baños con pozo impermeable. En el mismo predio se encuentra la primera planta de hormigón utilizada para esta obra, está desmontada y en espera para ser retirada.

Ilustración 8 - Obrador. Planta de hormigón desmantelada.

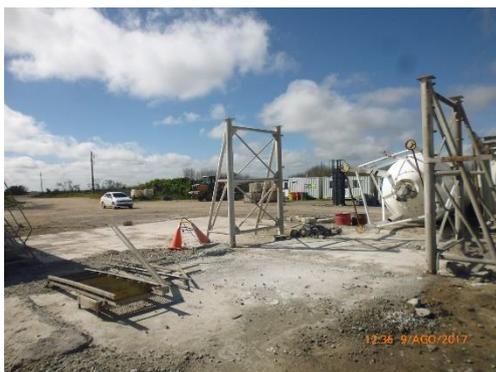
La segunda planta de hormigón utilizada está situada en un predio distinto al del obrador. La misma se ubica en el padrón N° 18.056 de la 11ª SC de Colonia. Esta fue instalada en el mes de marzo de 2017 y puesta en operación desde el mes de abril del mismo año. En el momento de la visita se encontraba desmantelada a la espera de ser trasladada.

Ilustración 9 - Campamento. Segunda planta de hormigón desmantelada.

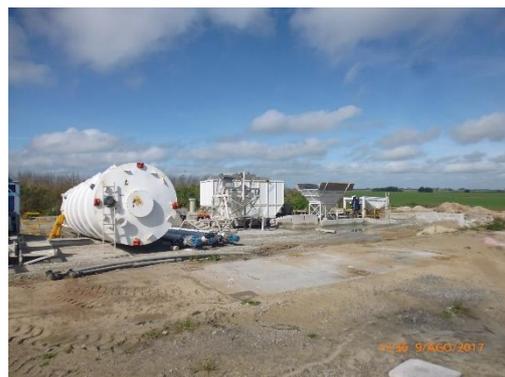
La situación que evidenciamos en el campamento donde ubicaron la segunda planta de hormigón, Padrón Rural N° 18.056 de Colonia, es similar al obrador anterior, es decir, encontramos la planta desmantelada, contenedores de oficinas vacíos y obras de hormigón como losas, pileta de lavado y pileta de ensayo de probetas sin destruir. En este campamento no se restituirá la capa vegetal debido a un acuerdo del propietario con la empresa constructora. No registramos residuos peligrosos en este sitio. El propietario pretende aprovechar el suelo estabilizado para estacionamiento de vehículos y maquinaria propia.

Ilustración 10 - Campamento. Losas y piletas de hormigón sin desmantelar.

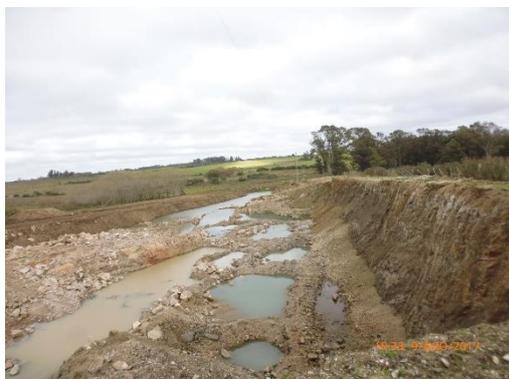
La cantera de material para bases utilizada para este tramo, Padrón Rural N° 16.960 de Colonia, cumplía con la presentación de AAP, la cantera está en proceso de abandono. Evidenciamos restauración mediante tendido de taludes y relleno de desniveles. Según nos indicó el DDO no fue completamente restaurada debido a que el propietario solicitó que la empresa deje frentes abiertos por posibles explotaciones futuras. Estos acuerdos fueron realizados con la empresa en presencia del DDO. Por otro lado el Ing. Martín Ferrari de la empresa Cujó nos mencionó que DINAMA les solicitó la instalación de señalización vertical debido a la pared vertical resultante sobre el camino vecinal.

Evidenciamos tareas ejecutadas de la restauración de la cantera de tosca ubicada en el padrón N° 16.960. En esta cantera la empresa dejó frentes abiertos a pedido del propietario. También nos informaron que DINAMA les exigió la colocación de señalización vertical debido a la pared vertical sobre el camino vecinal.

Ilustración 11 - Cantera en abandono. Pared vertical junto al camino vecinal. Padrón N° 16.960.

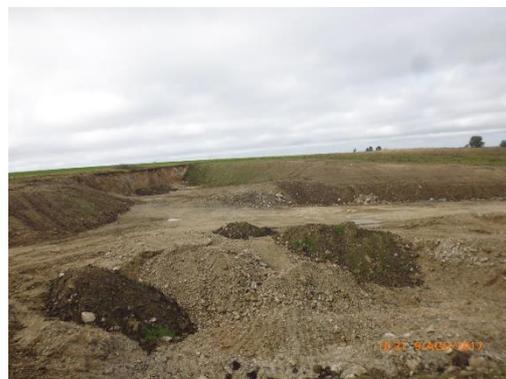
Ilustración 12 - Cantera en abandono. Taludes tendidos Padrón N° 16.960.

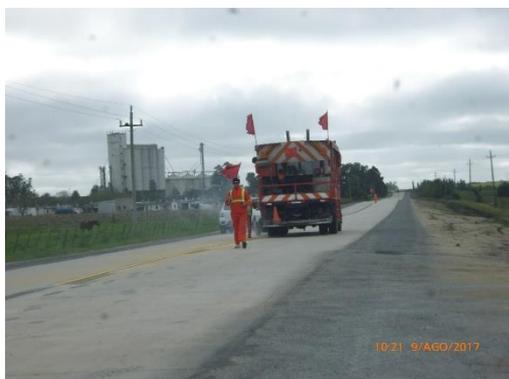
Si bien la auditoría ambiental es de cierre, evidenciamos tareas de señalización vertical y horizontal en ejecución en el tramo auditado. Evidenciamos tareas de señalización vertical en las dos rotondas del tramo KM25 a KM31 de ruta 55.

Ilustración 13 - Frente obras. Tareas de señalización.

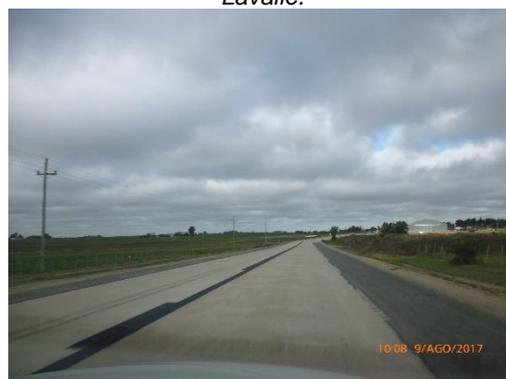
Ilustración 16 - Ruta 55. Ruta sin señalización horizontal.

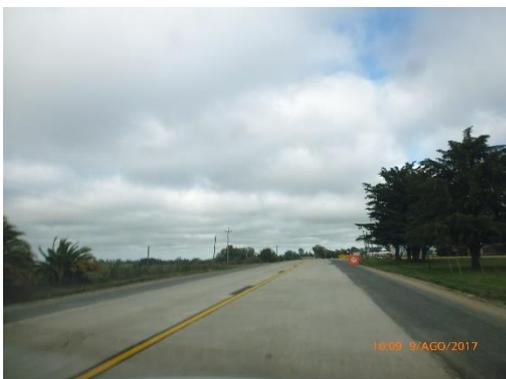
Ilustración 17 - Ruta 55. Ruta parcialmente señalizada.
