INFORME DE AUDITORÍA AMBIENTAL

RE-GA-802-C58-
20170823

C/58: Rehabilitación de Ruta 15, tramo 131km000 - 145km000 (Dpto. Rocha)

Tipo de Auditoría: Cierre parcial

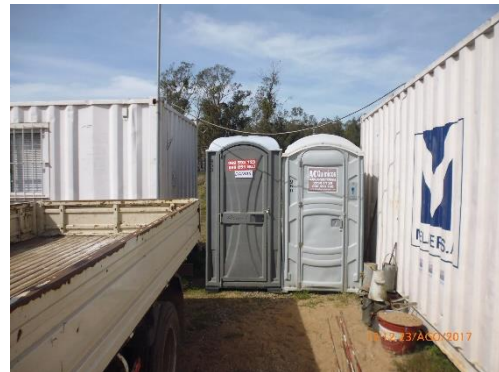
Ilustración 8 - Obrador. Baños químico.

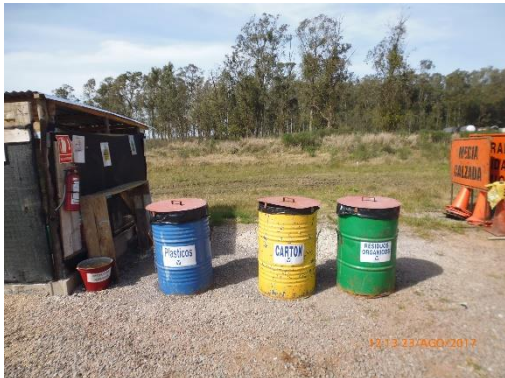
Evidenciamos tanques para la clasificación de residuos plásticos, orgánicos y cartón, estos etiquetados y pintados de forma adecuada.

Ilustración 11 - Obrador. Tachos para residuos.

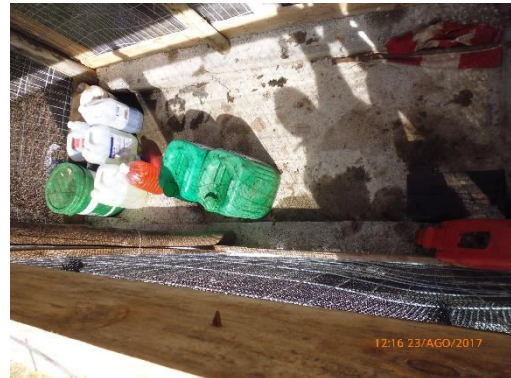
Evidenciamos un recinto para el acopio de los residuos especiales. Este estaba en condiciones adecuadas de señalización, impermeabilización y techado. Este recinto cuenta con drenaje y captación de líquidos en caso de derrames.

Ilustración 12 - Obrador. Losa en acopio de residuos especiales.

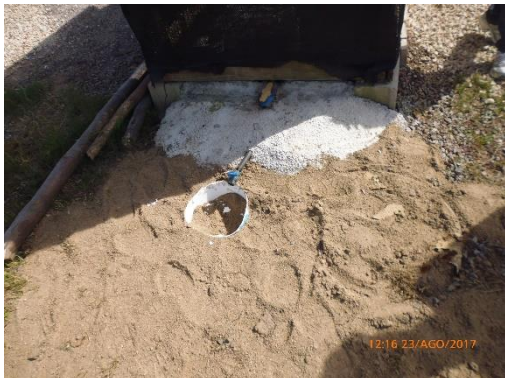
Ilustración 13 - Obrador. Dispositivo recolección de derrames.

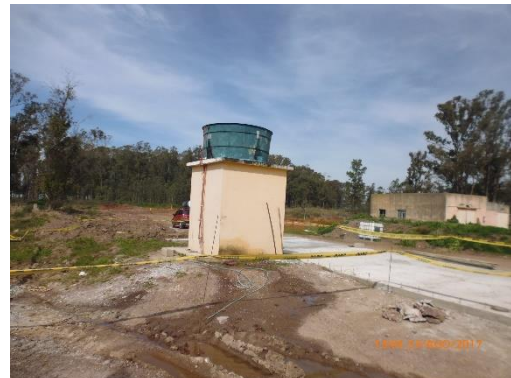
ID:01	Coordenadas UTM (X – Y)		Progresiva: 132K000
	760562	6273097	Código del hallazgo: EL - 6
Descripción: Registramos derrames de agua del tanque elevado de agua de la red de OSE debido a la superación de la capacidad del depósito fijo contraviniendo el punto 10.3 del Manual Ambiental de la DNV (MTO).			
Evidencia (Foto, documento, comunicación personal): Ilustración 14

Ilustración 14 - Obrador. Tanque elevado de agua.

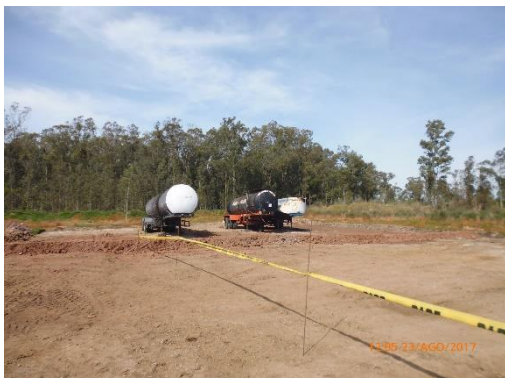
Ilustración 15 - Obrador. Acopios de diluido asfáltico.

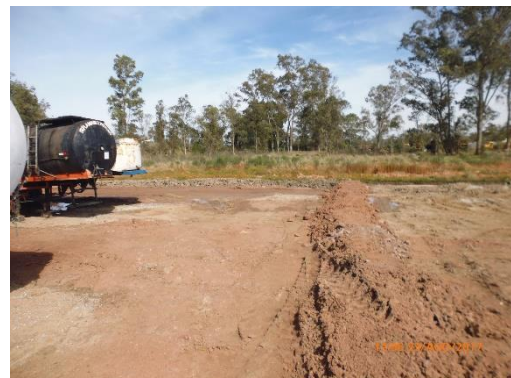
La zona donde se ubican los tanques de diluido asfáltico se encontraba alejada de las oficinas. Evidenciamos diques perimetrales para evitar la fuga de diluido en caso de derrames y una zona prevista de una cama de arena para el trasvase del material desde los acopios a los camiones regadores. Al momento de la visita estos tanques no se encontraban en uso.

Ilustración 16 - Obrador. Dique perimetral de contención de derrames.

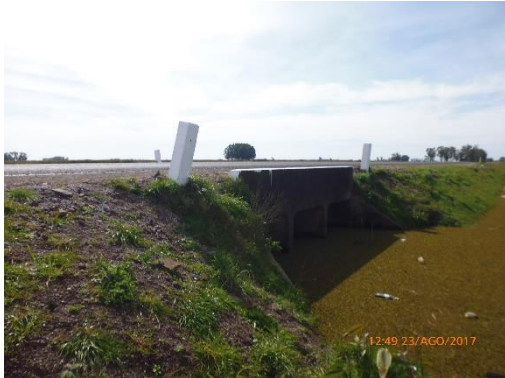
Ilustración 17 - Frente Obras. Alcantarillas finalizada.

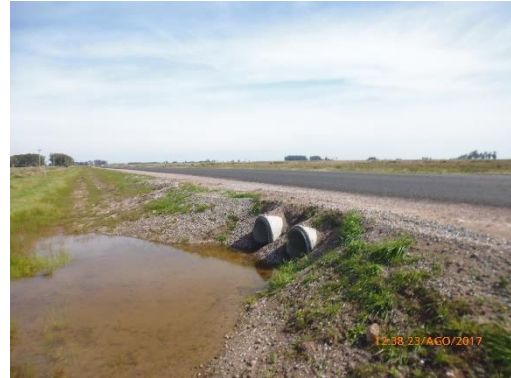
Ilustración 18 - Frente Obras. Alcantarilla en ejecución, cabezales pendientes.

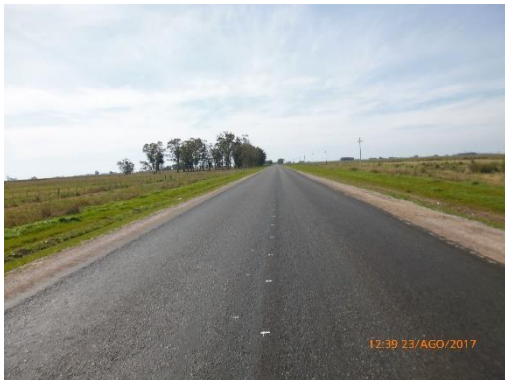
Ilustración 19 - Frente Obras. Ruta 15. Señalización horizontal pendiente.

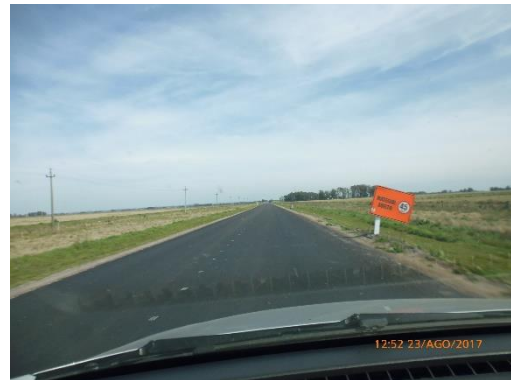
Ilustración 20 - Frente Obras. Ruta 15. Señalización horizontal pendiente.
