CORPORACION VIAL DEL URUGUAY S.A.

INFORME DE AUDITORÍA AMBIENTAL

RE-GA-802-C61-
20170823

C/61: Ruta N° 13, tramo 202K150 - 218K000

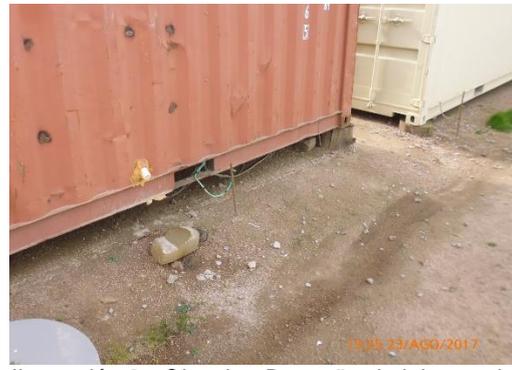
El laboratorio desarrolla ensayos físicos, no utiliza productos químicos. Observamos que la empresa no dispone de una adecuada retención del efluente generado en la pileta de lavado de este laboratorio.

ID:01	Coordenadas UTM (X – Y)		Progresiva: 207K300
	737916	6229547	Código del hallazgo: EL-4
Descripción:			
El desagüe de la pileta de lavado del laboratorio de suelos no posee un depósito con volumen adecuado para el almacenamiento de este efluente contraviniendo el punto 10.2 del Manual Ambiental de la DNV (MTOPE).			
Evidencia (Foto, documento, comunicación personal):			
Ilustración 9

Ilustración 9 - Obrador. Desagüe de laboratorio.

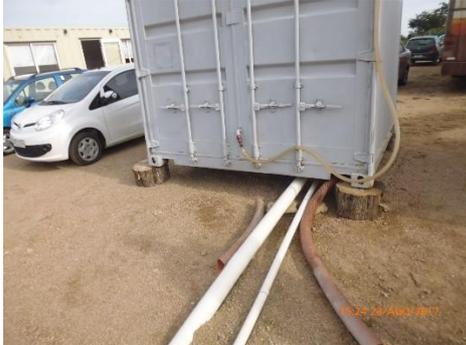
ID:01	Coordenadas UTM (X – Y)		Progresiva: 207K300	Tipo de NC: 2
	737916	6229547	Código del hallazgo: EL-6	
Descripción: Uno de los baños no estaba conectado de forma adecuada al depósito fijo impermeable. Por otra parte los depósitos fijos están totalmente enterrados no previendo una tapa visible para su operación y mantenimiento contraviniendo el punto 10.2 del Manual Ambiental de la DNV (MTO).				
Evidencia (Foto, documento, comunicación personal): Ilustración 11, Ilustración 12.

Ilustración 12 - Obrador. Baño fijo en contenedor.

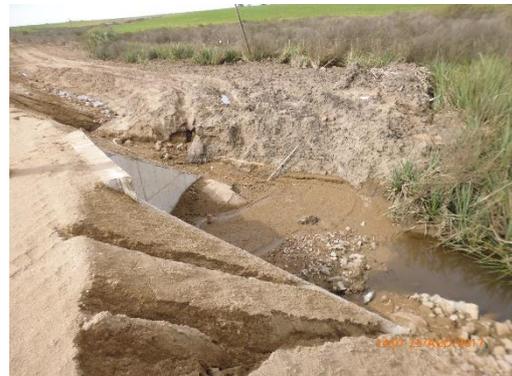
Ilustración 17 - Frente obras. Alcantarilla. P06.

Por otro lado, evidenciamos la conformación de ataguías, aún sin desarmar de forma adecuada, en aquellos puntos donde se readecuaron alcantarillas existentes. Como recomendación mencionamos que se podría conformar taludes tendidos conservando el ancho original del curso de agua en cuestión. Otro aspecto que observamos fue las terminaciones de los taludes en torno a los cabezales de las alcantarillas, si bien se pretende conservar la vegetación en estos puntos, antes deben conformarse terraplenes que sean estables evitando el deslizamiento y posterior arrastre de material granular hacia los lechos.

Observamos presencia de tosca en los lechos producto del arrastre del material posiblemente por eventos de precipitación.

ID:02	Coordenadas UTM (X – Y)		Progresiva: -
	-	-	Código del hallazgo: PF-6
Descripción:			
Muchos de los taludes entorno a cabezales se encuentran deslizados y evidenciamos presencia del material deslizado en el lecho del álveo. También evidenciamos ataguías semi-abiertas sin restauración completa de la sección del cauce. Ambos aspectos contravienen los puntos 15.3, 15.4 y 18.3 del Manual Ambiental de la DNV (MTOPE).			
Evidencia (Foto, documento, comunicación personal):			
Ilustración 17, Ilustración 19, Ilustración 20, Ilustración 21, Ilustración 22, Ilustración 23.

- Recomendamos tomar como referencia el Manual Ambiental para obras y actividades del Sector Vial para implementar procedimientos y estructuras como por ejemplo tendido de taludes entorno a drenajes y restitución de secciones del cauce.

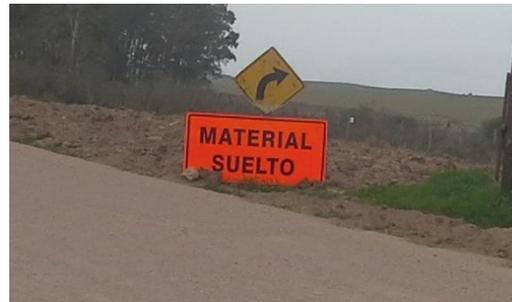
Con respecto al tránsito, observamos mucha circulación de camiones de carga y a velocidades elevadas aunque había personal trabajando en el frente. Evidenciamos mucha señalización caída, posiblemente por las altas velocidades.

Ilustración 27 - Frente Obras. Señalización.
