INFORME DE AUDITORÍA AMBIENTAL

RE-GA-802-M59-
20170815

M/59: Ampliación Rehabilitación de reciclado en sitio de la Ruta 105

Tipo de Auditoria: Cierre

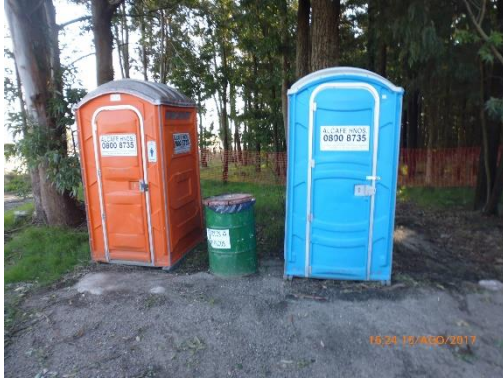
Ilustración 5 - P07. Obrador. Baños químicos.

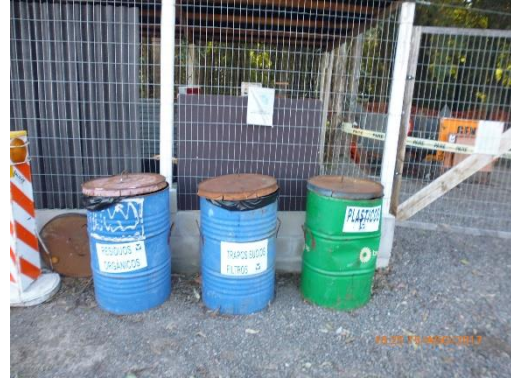
Ilustración 6 - Obrador. Tanques de contención para residuos peligrosos. Jaula con contención de hormigón.

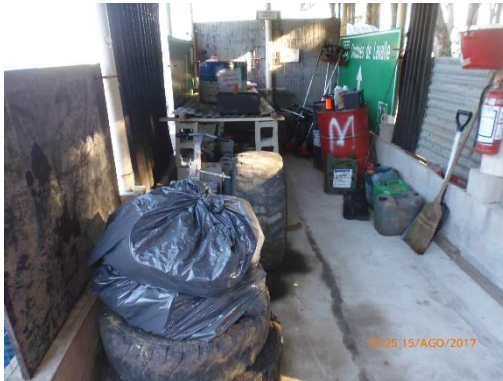
Ilustración 7- P07. Obrador. Jaula con contención de hormigón.

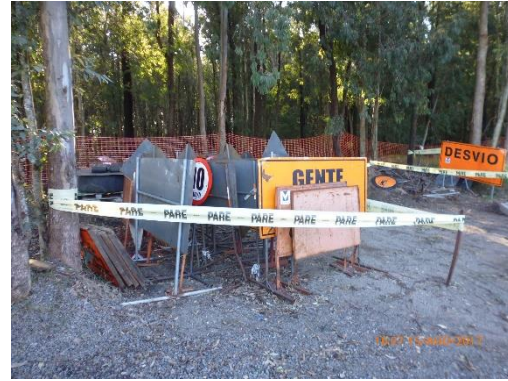
Ilustración 8 - P07. Obrador. Cartelería variada.

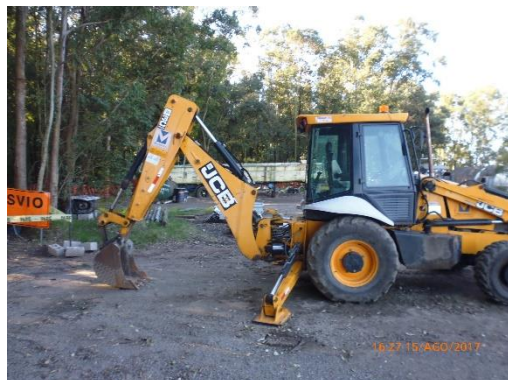
Ilustración 9 - P07. Obrador. Retroexcavadora combinada.

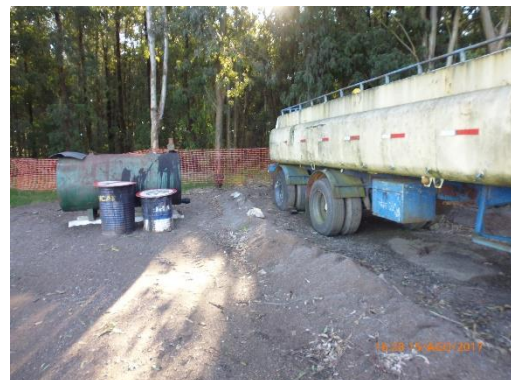
Ilustración 10 - P07. Obrador. Tanques de vacíos de diluido asfáltico.

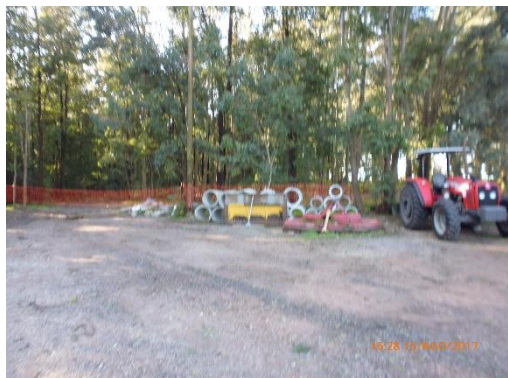
Ilustración 11 - P07. Obrador. Caños y tractor.

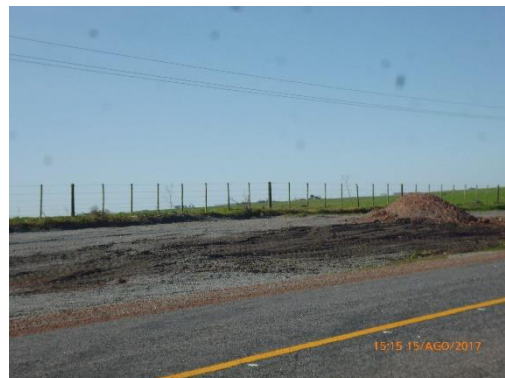
Ilustración 12 - Campamento.

ID:01	Coordenadas UTM (X - Y)		Progresiva: -
	401277	6289264	Código del hallazgo: PF-6
Descripción: No evidenciamos en esta auditoría ni en la auditoría anterior la autorización para la instalación del campamento provisorio para el acopio de materiales y como dormitorio para la maquinaria usada en la obra contraviniendo los puntos 10.2 y 14.2 del Manual Ambiental de la DNV (MTOP).			
Evidencia (Foto, documento, comunicación personal):			
Comunicación personal.

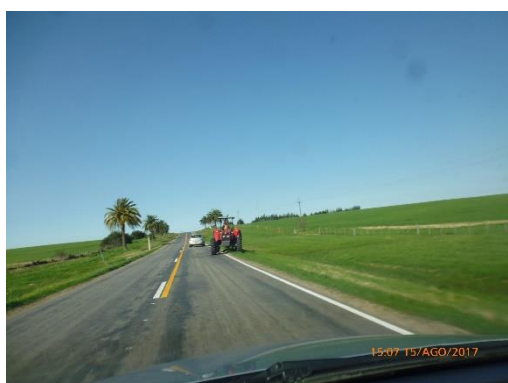
Ilustración 13 - Frente de obras. Tareas de mantenimiento.
