CORPORACION VIAL DEL URUGUAY S.A.

INFORME DE AUDITORÍA AMBIENTAL

RE-GA-802-P36-
20170822

P/36: Ruta N° 97 Construcción de badén de hormigón, Paso Albertano (9K500)

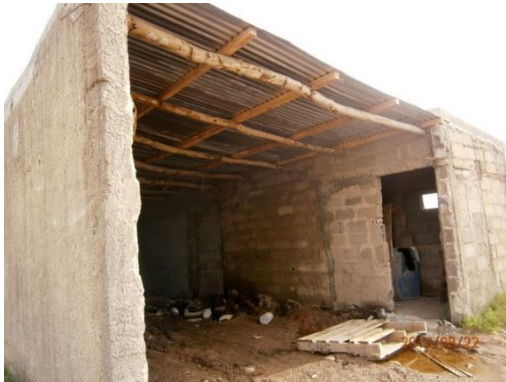
Originalmente en el obrador se encontraba una tapera y basural, según indicó la empresa, que fue acondicionada para proteger los materiales con un techo liviano, y acordado con el dueño mantener esta infraestructura. Según declara la empresa, allí mismo existía un pozo de agua que se limpió y usó para el abastecimiento de la obra durante su operación.

Ilustración 5 – Depósito abandonado que se encontraba en el predio del obrador inicialmente

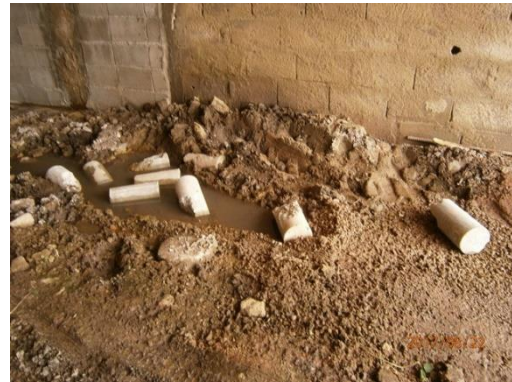
Ilustración 6 – Depósito con restos de probetas de hormigón.

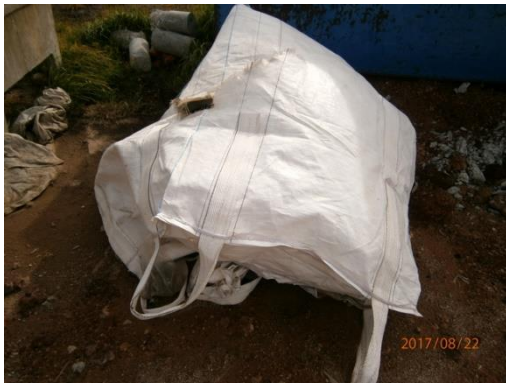
ID:03	Coordenadas UTM (X – Y)		Progresiva: Ruta 97, 8K550
	383185	6246476	Código del hallazgo: RS-04
Descripción: Se evidencian algunos residuos como ser bolsones y tambores, contraviniendo lo establecido en el cap. 10.4 del MAV de DNV			
Evidencia (Foto, documento, comunicación personal): Comunicación personal, Ilustración 7, Ilustración 9, Ilustración 10, Ilustración 14, Ilustración 11, Ilustración 12, Ilustración 13

Ilustración 7 – Bolsón abandonado en obrador.

- Mantener trazabilidad y documentación del destino de los residuos que se llevan a Canelones.
- Mantener registros fotográficos antes durante y al finalizar las obras principalmente en el obrador a modo de referencia de las condiciones en que se debe.
- Evitar la propagación de residuos por todo el predio en zonas que no están previstas para tal fin y fuera de los recipientes indicados.

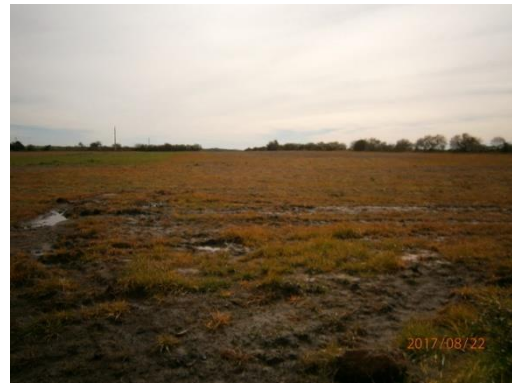
En el obrador abandonado temporalmente para el presente contrato se encontraron algunos tanques abandonados, algunos residuos como ser bolsones y baldes, acopio de materiales y un tanque viejo que según declara la empresa ya estaba al momento de la instalación del obrador.

Ilustración 8 – Predio del obrador abandonado.

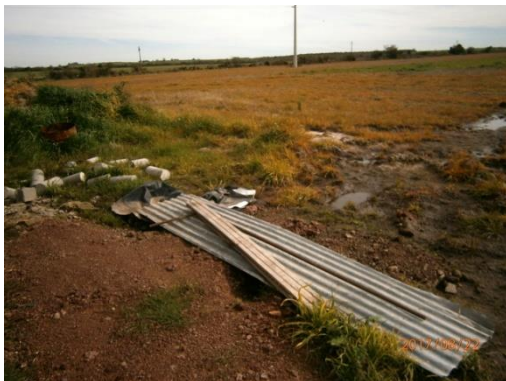
Ilustración 9 – Residuos en obrador.

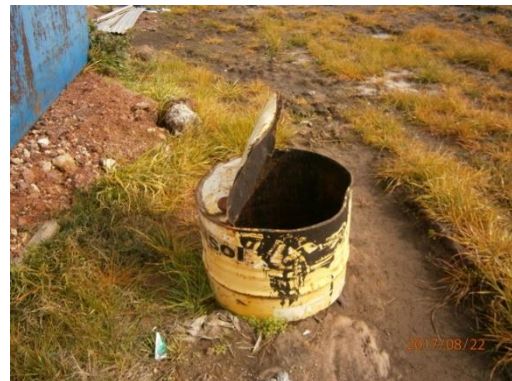
Ilustración 10 - Residuos en obrador.

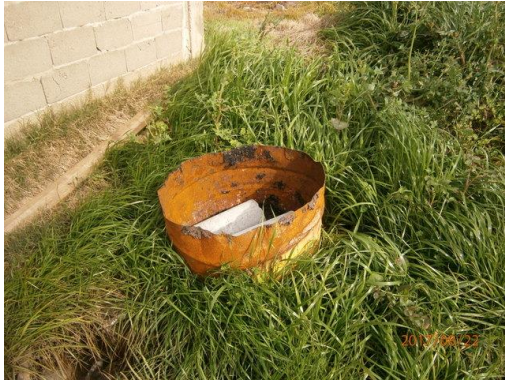
Ilustración 11 - Residuos en obrador, tanques abandonados.

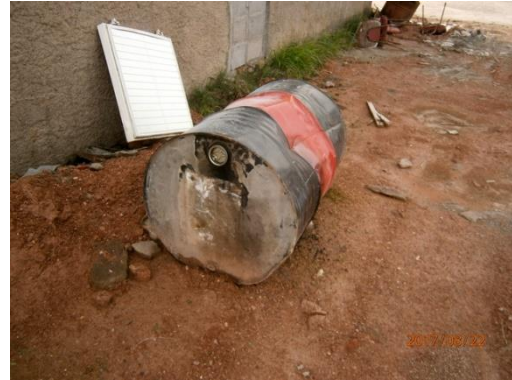
Ilustración 12 - Residuos en obrador, tanque vacío abandonado.

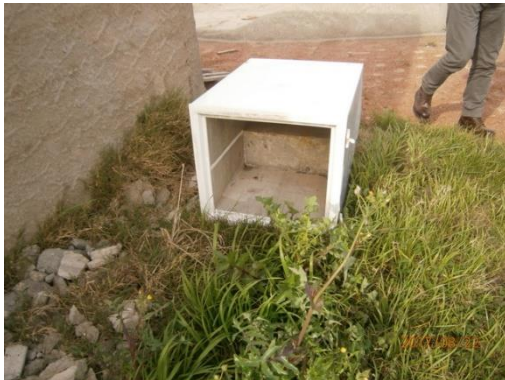
Ilustración 13 – Heladera abandonada en obrador.

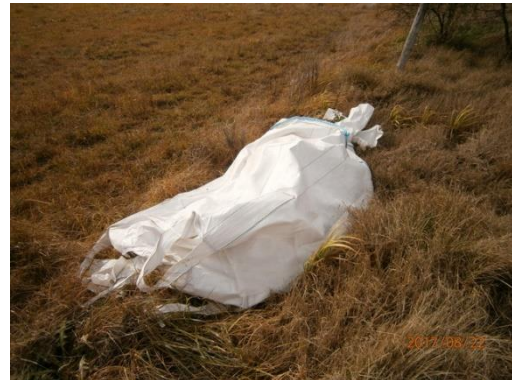
Ilustración 14 – Bolsón abandonado en obrador.
